豪雨により発生した堆積地内水路・暗渠排水管の崩壊について

胆振東部地震により生じた堆積地で実施した特殊地拵に併せて整備した水路等の一部が、令和4年8月の豪雨（8月8日から9日（50ミリメートル）および15日から16日（93ミリメートル））により崩壊、破損。

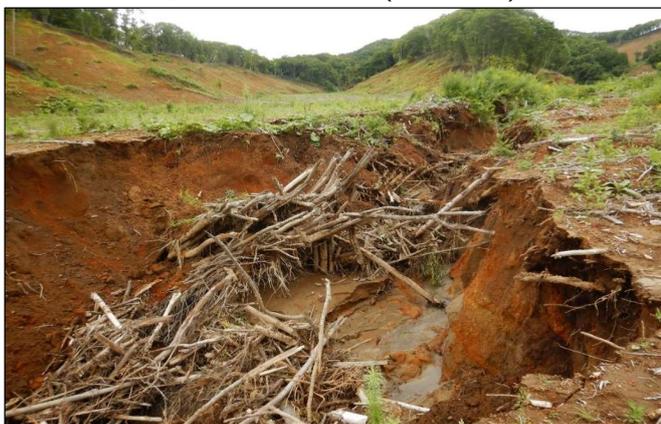
③豪雨により水路被災(2022年8月)

8月8日から9日（50ミリメートル）および15日から16日（93ミリメートル）にかけての豪雨で、降雨水が堆積地内に設置した水路に集中し、洗掘・崩壊が発生。

被災位置と集水区域の関係を確認したところ、流域面積が20haを超える集水面積を有する水路の下流部において、被害が大きい傾向が認められます。

- 【堆積地内の水路】豪雨時に降雨水が水路に集中することで生じる崩壊を完全に避けることは困難です。そのため、水路に隣接する植栽を実施する際には、植栽範囲を慎重に設定する必要があります。
- 【暗渠排水管】被災原因は、堆積地内の木の幹、枝、根及び土砂が、水路崩壊により降雨水と共に流出して、排水管が閉塞したことによることから、特殊地拵施工地内の森林作業道で渓流等を横断する場合は、明渠排水（洗越工等）の採用を検討します。

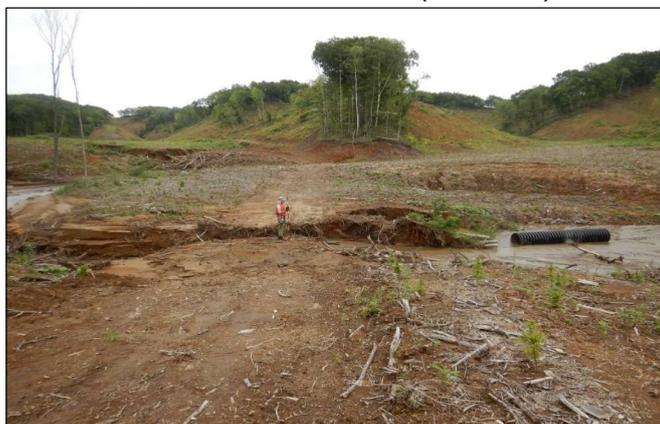
④森林作業道暗渠排水管被災(2022年8月)

水路崩壊により、降雨水と共に木の幹、枝、根及び土砂が流出し、排水管が閉塞し森林作業道が被災した。

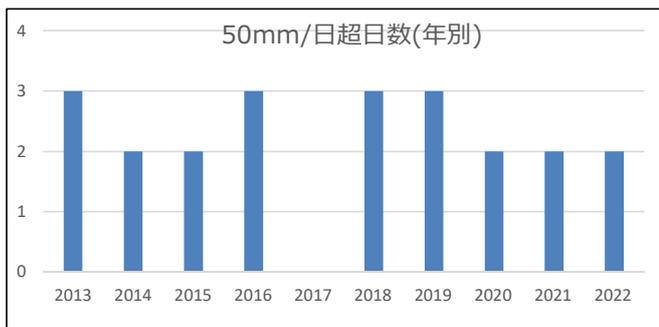
なお、厚真町では50ミリメートル/日を超える降雨が過去10年間で年間2～3日発生している。

過去の降雨状況（厚真町：過去10年）

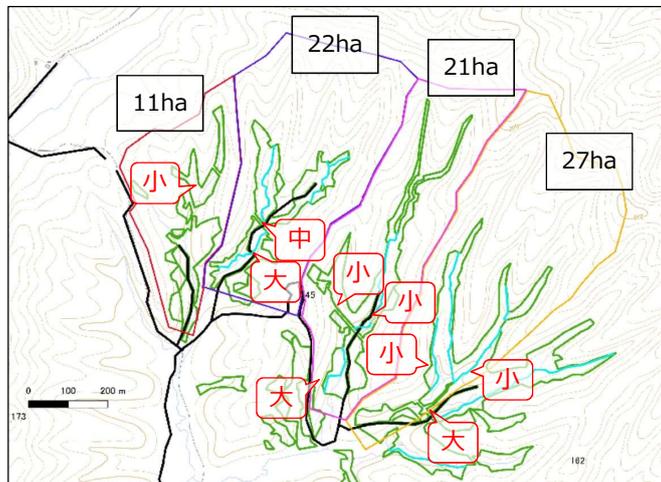
水路・暗渠排水管被災箇所：流域面積と被災規模
