# **第5章 北海道南西沖地震の液状化現象**

(北海道立地下資源調査所の調査による)

## 第1 液状化災害の分布と概要

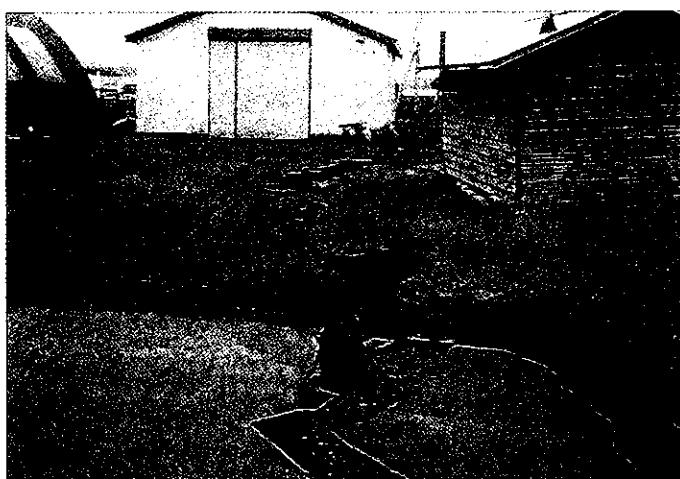
図5-1-3 液状化によって生じた亀裂（江差町）

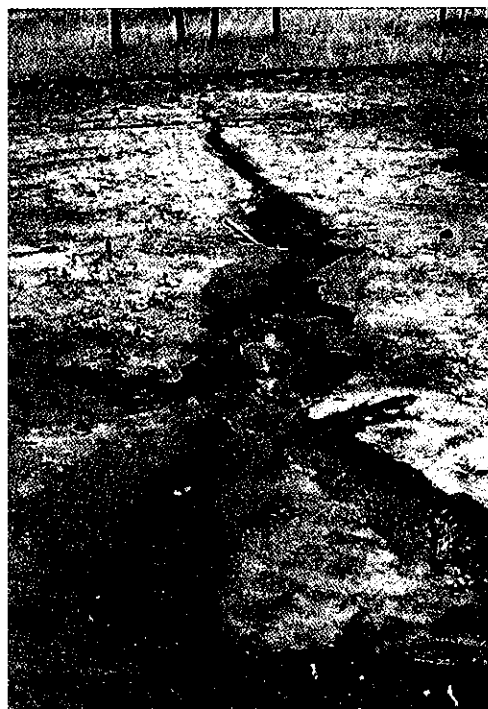
図5-1-4 液状化によって生じた噴砂・亀裂（乙部町）

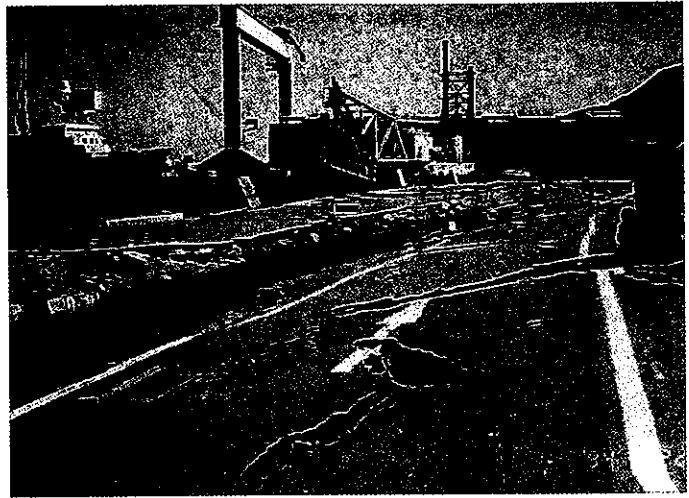
海岸の埋立地では、港湾で噴砂をとめない、岸壁のせり出し・傾斜、岸壁や道路の亀裂・陥没・段差などの被害があった。この例としては、大規模な液状化が発生した函館港（図5-1-5）をはじめとして、森港・室蘭港・江差港マリーナなどがある。特に函館港では、1968年十勝沖地震の際にも液状化が発生しており、再液状化により再び被害が発生した典型的な事例となっている。この他の港湾被害では、長万部港に見られたような漁船係留用のピットの沈下が知られている。

図5-1-5 函館港で認められた沈下・亀裂

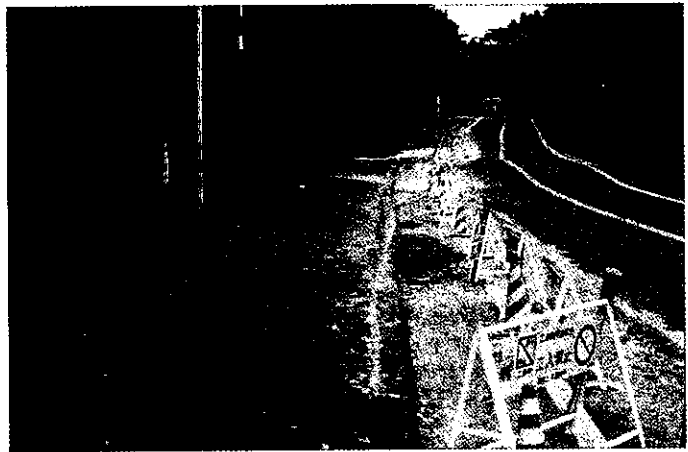
ここでの被害は地盤に亀裂・噴砂や不等沈下などが起こり（図5-1-6）、住宅などの建築物・水道管や農地などに大きな被害が発生した。さらに液状化の結果、流れ山に亀裂が生じたり、傾いたりするなどの変動も報告されている。森町赤井川地域においては、トレンチ調査を実施し、駒ヶ岳の降下軽石中に生じた割れ目に沿って、液状化した砂が上昇した痕跡を確認している。

図5-1-6 大沼湖岸で認められた沈下(七飯町)

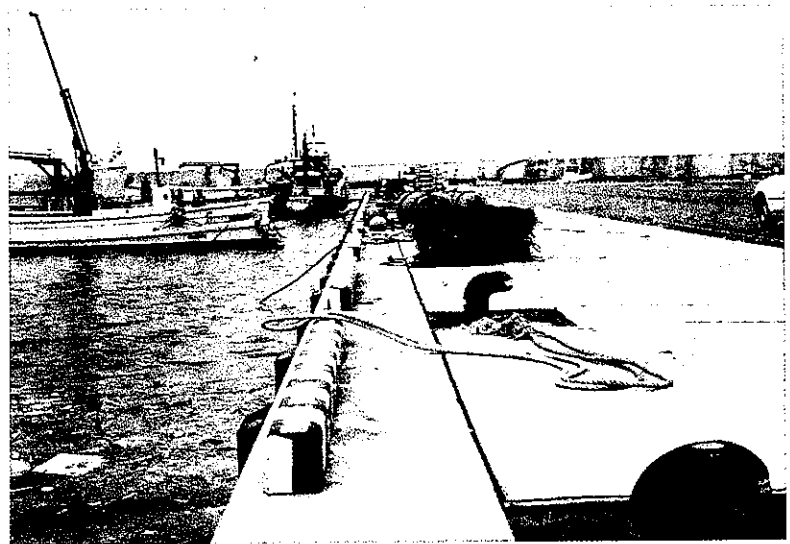
このほか、長万部川より北東側でも局所的に液状化が発生した。ここでは埋立地が液状化した例として、近年建設された長万部港で船の係留用ピットの一部分が最大27cm沈下しているのが認められた(図5-2-3)。さらにコンクリートの継目が開き、ここから噴砂の痕跡が認められた。

図5-2-3 長万部港で認められた沈下した漁船係留ピット

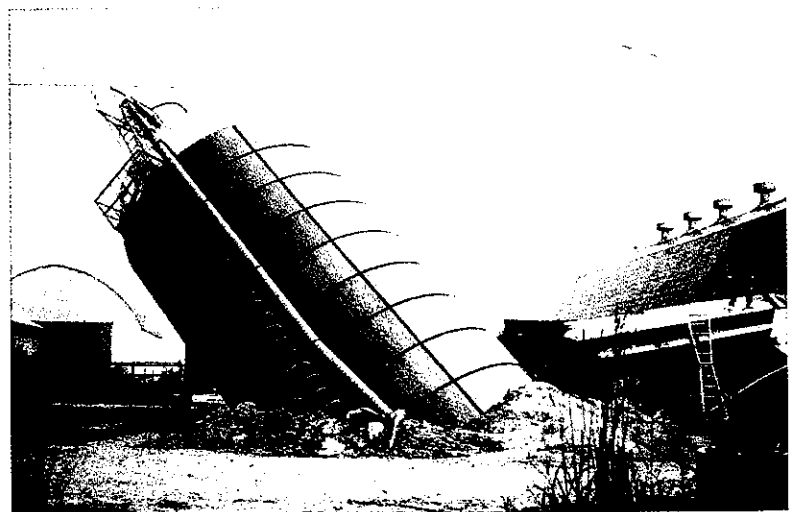
また、市街地のほぼ北側の柴原地区の湿地帯では、大型のサイロが1m程沈下し、45度程度傾斜・転倒しているのが確認された(図5-2-4)。ここでのヒアリング調査から地震発生直後に水が噴き出していたこと、傾斜・転倒したサイロの周囲に砂が吹き上げられていたこと、サイロを建設する際に湿地を約6m掘り込んで海岸の砂を充填して基礎にしたことから、この被害例は充填した砂が液状化したための被害と推定される。

図5-2-4 液状化によって傾斜・転倒したサイロ(長万部町柴原)

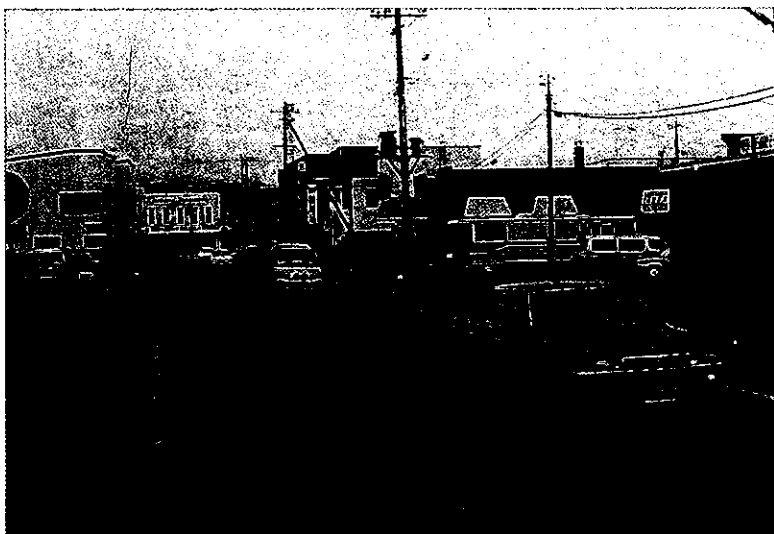
図5-2-6 沈下した電柱（中央付近の電柱の夜光反射板がほとんど見えなくなっている、長万部役場付近）

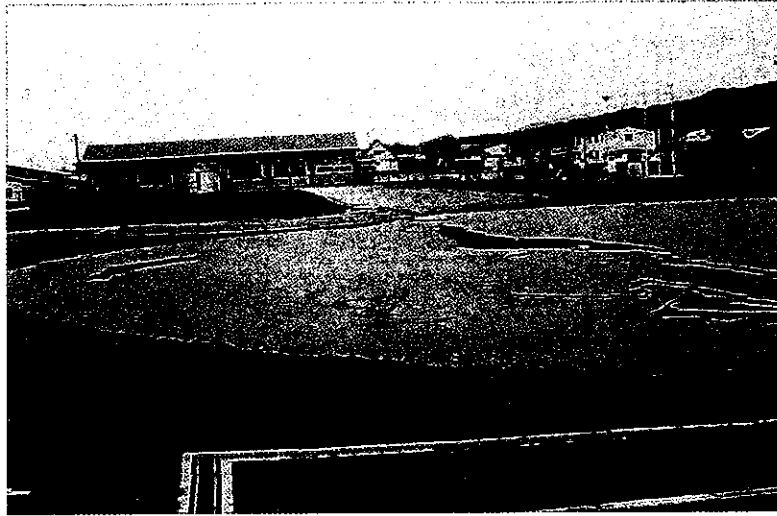
図5-2-7 液状化により発生した盛土の亀裂・沈下（長万部町立長万部小学校）

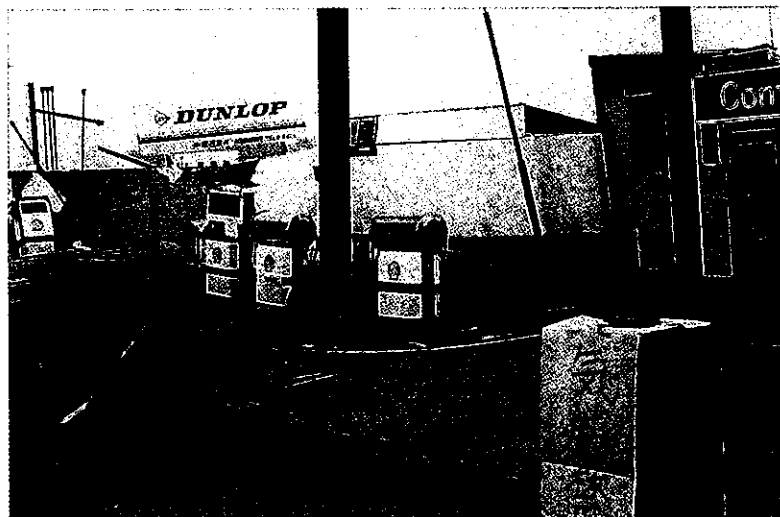
図5-2-8 使用不能となったガソリンスタンド

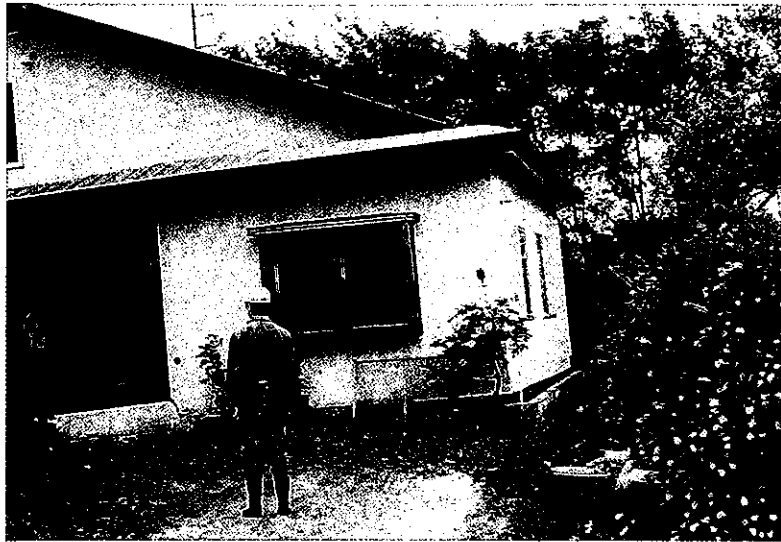
図5-2-9 液状化により土台からずれた住宅

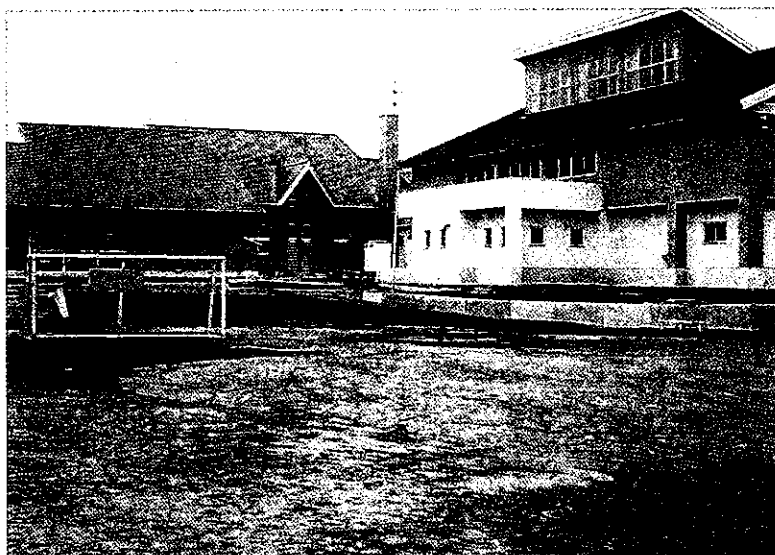
この地域には、いたるところで液状化にともなう噴砂・亀裂・電柱や地盤の沈下などが多数認められた（図5-2-10）。特に、中の沢小学校では校庭に亀裂が生じ、そこから砂鉄混じりの砂が噴き出しているのが確認された（図5-2-11）。砂鉄は比重が大きいため、特徴的に噴砂口付近に濃集している。さ

らに、新築（平成2年度完成）の校舎は盛土地盤が20cm以上沈下し、支持杭のみで支えられている状態であった。また、付近の牧草地にも亀裂（図5-2-12）や噴砂が多数確認された。中の沢市街地を中心に国道5号線では、道路が波打った様になる現象や盛土の沈下などが認められた（図5-2-13）。

図5-2-11 噴砂に認められた砂鉄（噴砂口付近に濃集した黒い部分）と盛土の沈下（長万部町立中の沢小学校）

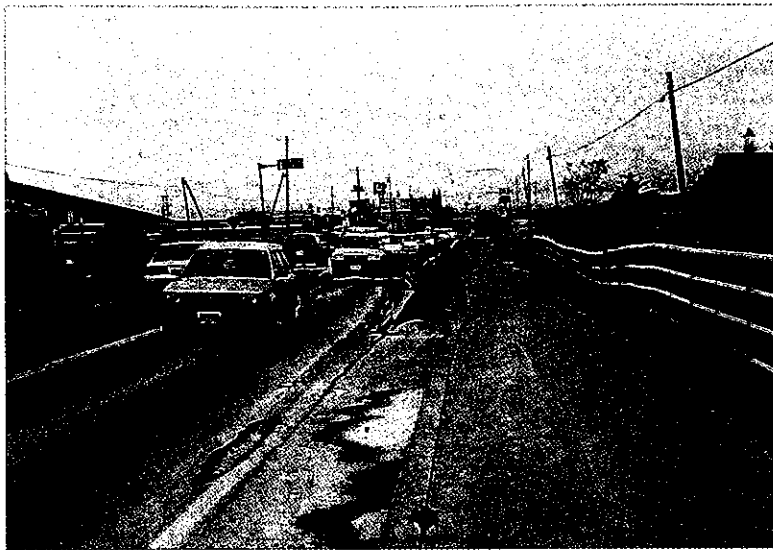
図5-2-13 波打ったようになった国道5号線と路肩の崩壊（長万部町立中の沢小学校付近）

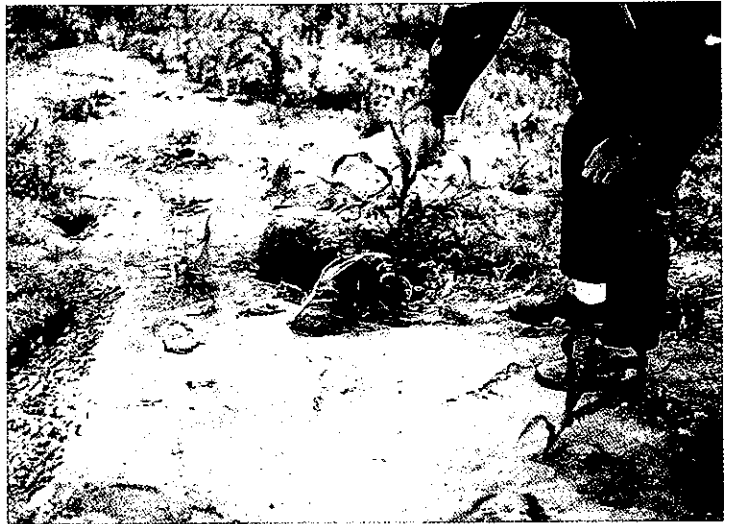
図5-2-18 噴砂によって吹き飛ばされた畑の土壌（長万部町北豊津駅付近）

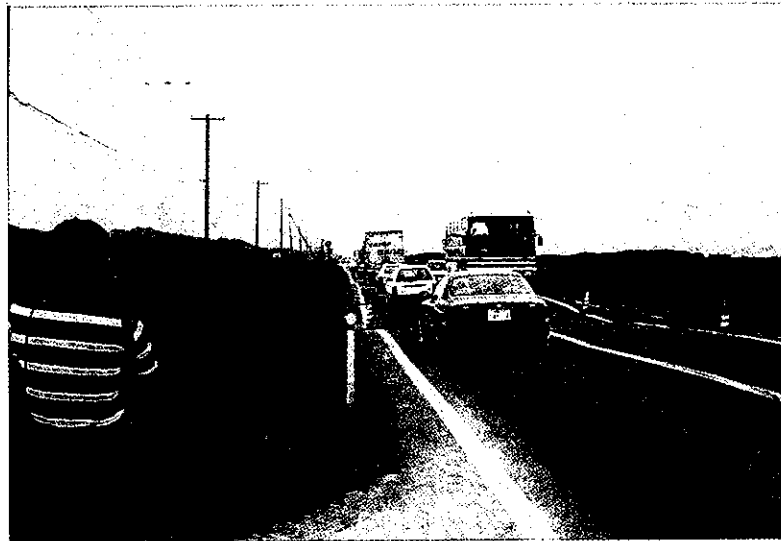
また、特に国道5号線では道路が波打ったようになる現象も顕著に認められたり（図5-2-19）、電柱が傾いたところも認められた。

図5-2-19 波打ったようになった国道5号線（長万部町豊津衛生処理場付近）

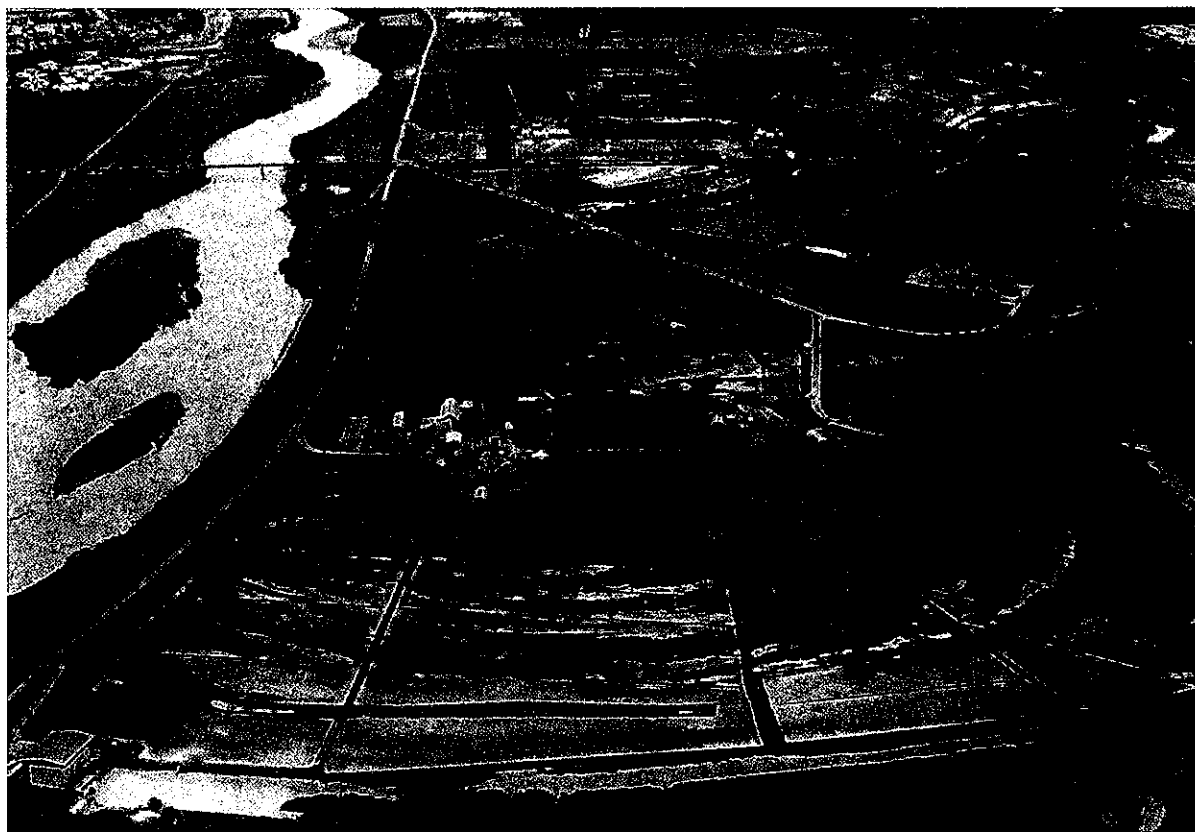
図5-3-2 兜野地区に発生した噴砂のななめ空中写真（シン技術コンサルタント撮影）
