北海道百年記念塔の安全性と今後に関する私見

北海道科学大学 田沼 吉伸

平成30年8月9日に北海道百年記念塔の外部および内部空間の一部について視察を行った。既存の調査報告書^{1),2)}を見ると、塔の詳細に亘る現状は未だに明らかでは無いと考えており、安全性に関する私見について以下に示す。

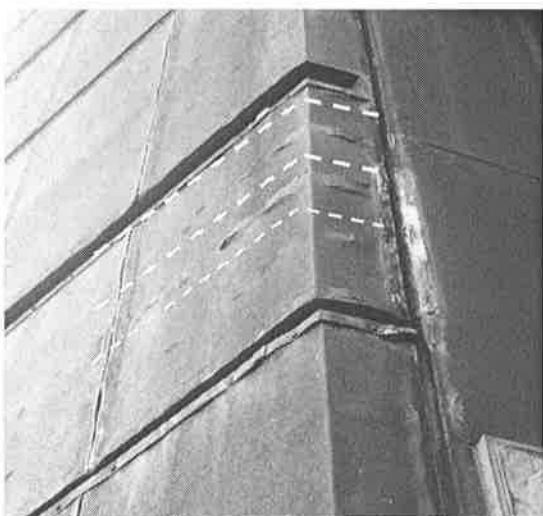
写真1には、現状の塔下部の外板表面の損傷状況例を示す。写真の外板中間部の横に白線状に見える位置の裏側には横方向の部材があり、外板が受けた風圧力を構造体に伝達する役割を持つ。写真中に示す横線状の損傷部は、図1に示す横方向部材と外板との接合部位が塵芥や水分が滞留しやすく、更に腐食部位の膨張が横方向部材により拘束されるため、外板が凸に変形している可能性がある。また、外板と横方向部材の接触腐食部は双方の厚さ減小が生じていると考えられ、今後の気候変動も考慮した風圧力に対する安全性の検討が必要である。ただし、外板を外さない限り、厚さ減小の程度を評価するのは極めて困難と考えられる。

写真1 外板の損傷事例

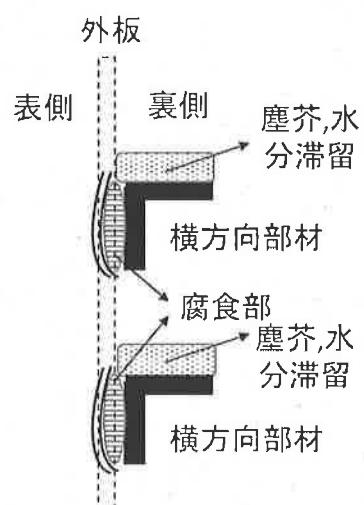
図1 外板の線状変形想定概念図

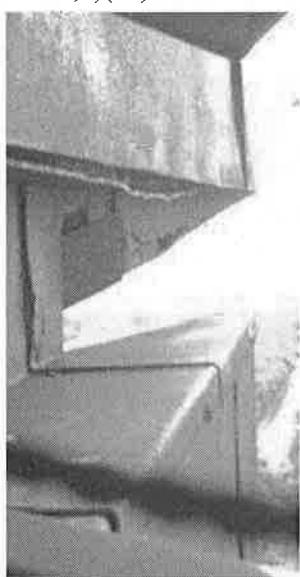
写真2は外板伸縮目地(構造体の変形による力を直接外板に伝えないための措置)の上部コーナー部の破断例で、内部からの腐食による破断か、腐食で板厚が減少したために、風圧(地震)力により破断したものと考えられ、このままの状態で錆片の落下を防ぐのは不可能である。この箇所は、破断が生じて無くとも、形状的に内部で水分の滞留が生じやすく、裏側の防錆措置が必要である。写真3は外板間の縦方向の変形状態で、外側から外板相互を裏側の縦方向部材に断続した溶接を行っているため、雨水が進入し、腐食が進行している可能性が高く、波打ち状の変形が生じている。なお、視察した範囲内(1F)では、外板内側の横方向部材等に塗装による防錆措置が認められた。

写真2 伸縮目地上部
コーナー部の破断

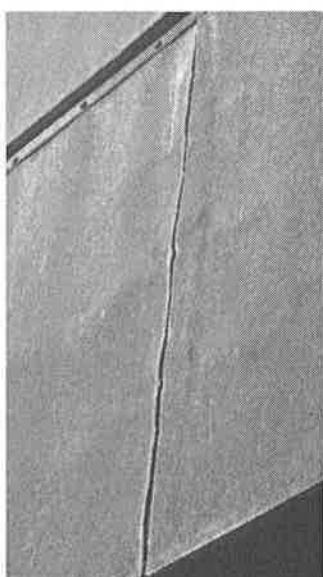
写真3 外板相互間の
変形状況

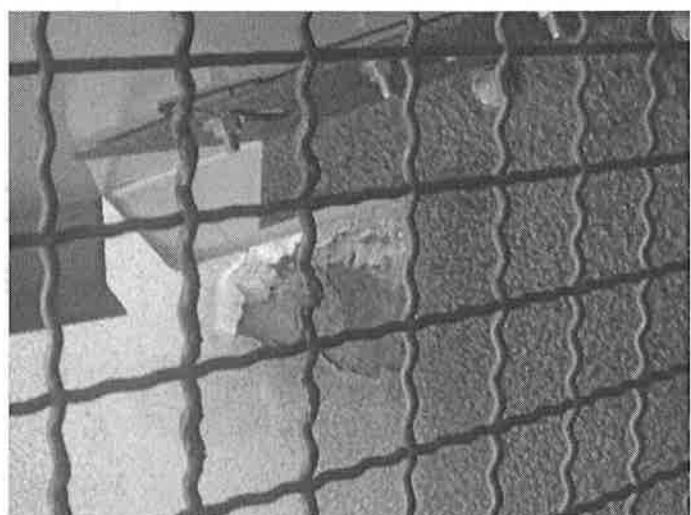
写真4はルーバー取付金物(ボルトが見える部分)の腐食が進んだ状態であり、ルーバーの落下防止のために交換する必要がある。外板が層状に欠損している部分も確認した。写真5,6は1F下部外板の損傷状況で、これは裏側の元々の高湿環境の他に、冬期間の除排雪が不十分だった可能性もある。写真6に示すように、欠損部は拡大していくと考えられ、内部への更なる雪や水分の流入を防ぐためにも、改修が必要である。

写真4 ルーバー取付金物の腐食と外板の表面の
層状の剥落

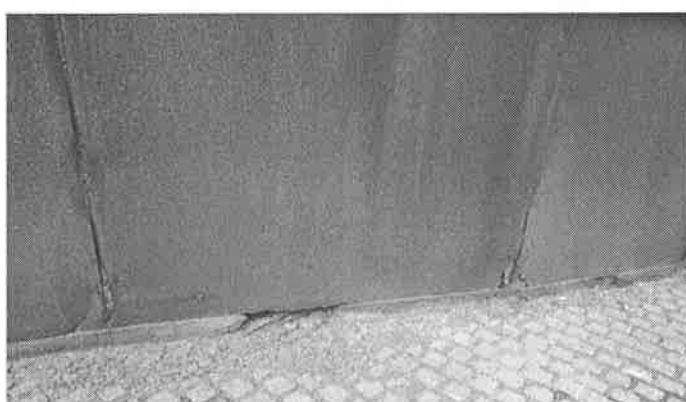
写真5 1F下部外板の損傷状況

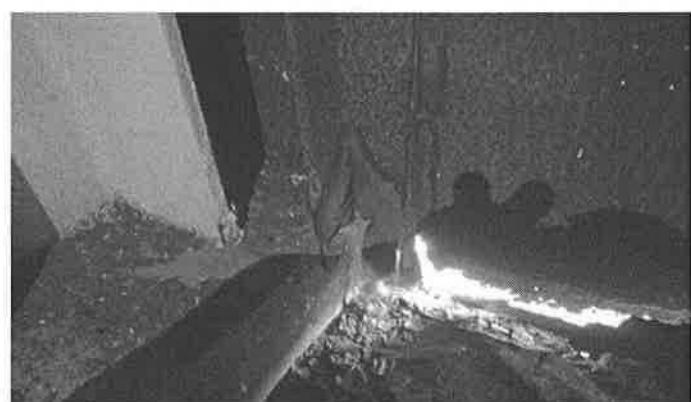
写真6 1F下部外板の損傷状況(裏側)
