令和3・4年に植栽した施行地の状況について

胆振総合振興局森林室 森林整備課

胆振東部地震森林再生実施計画の進捗状況（道有林）

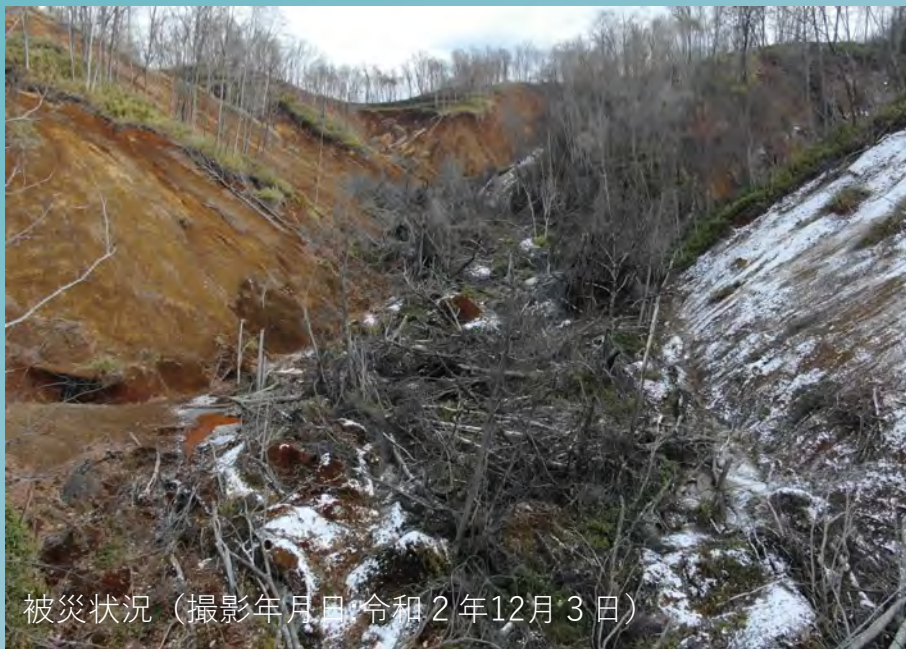
被災状況（撮影年月日:令和2年12月3日）

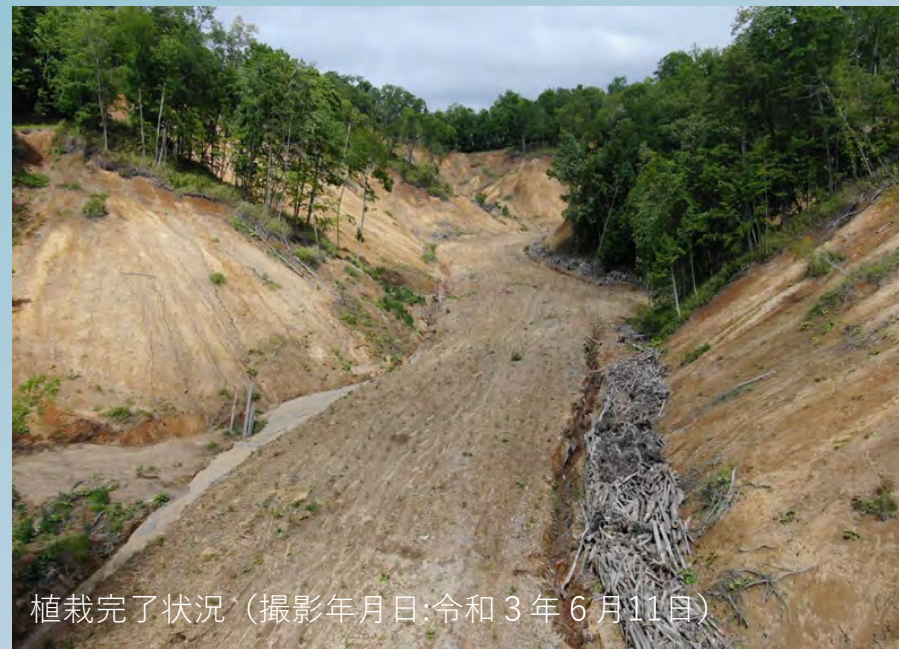
植栽完了状況（撮影年月日:令和3年6月11日）

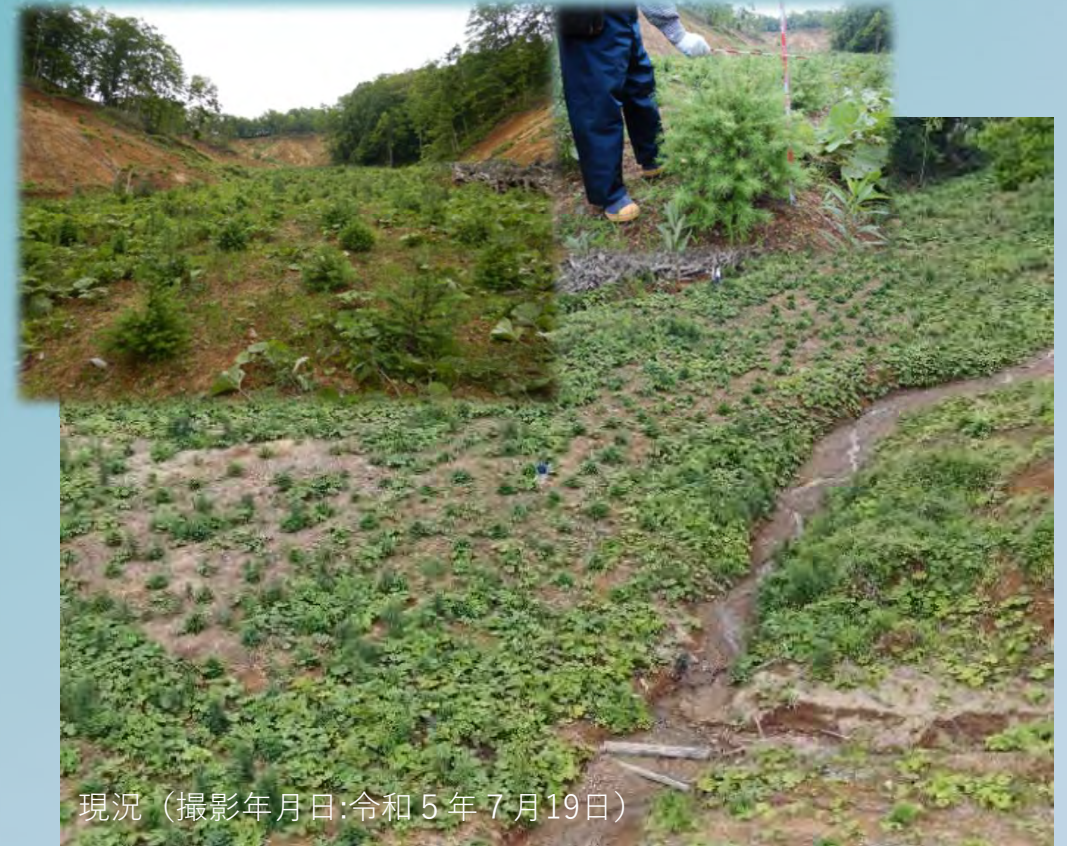
現況（撮影年月日:令和5年7月19日）

- ・植栽から2年経過し草本類の侵入が見られることから、令和6年度に下刈を検討。
- ・植栽当時の苗長は60cm、現在の苗長は66cmと全体的に上への成長がなく盆栽形状であり、その要因の一つとしてエゾシカによる枝葉の食害が考えられる。
- ・植栽木の活着率は概ね9割。

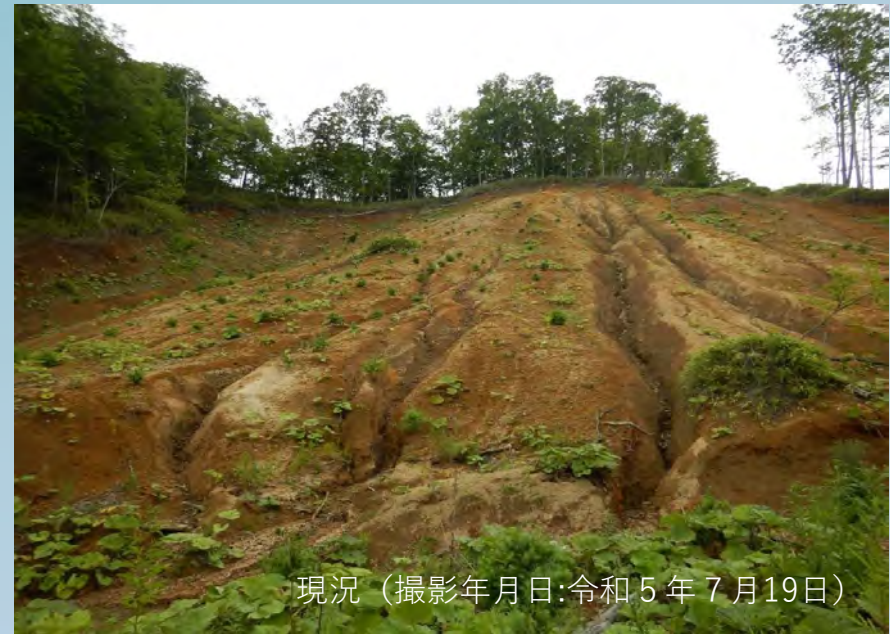
- ・ 降雨や融雪時に表層の浸食が発生している。
- ・ 草本類の侵入は見られない。

現況（撮影年月日:令和5年7月19日）

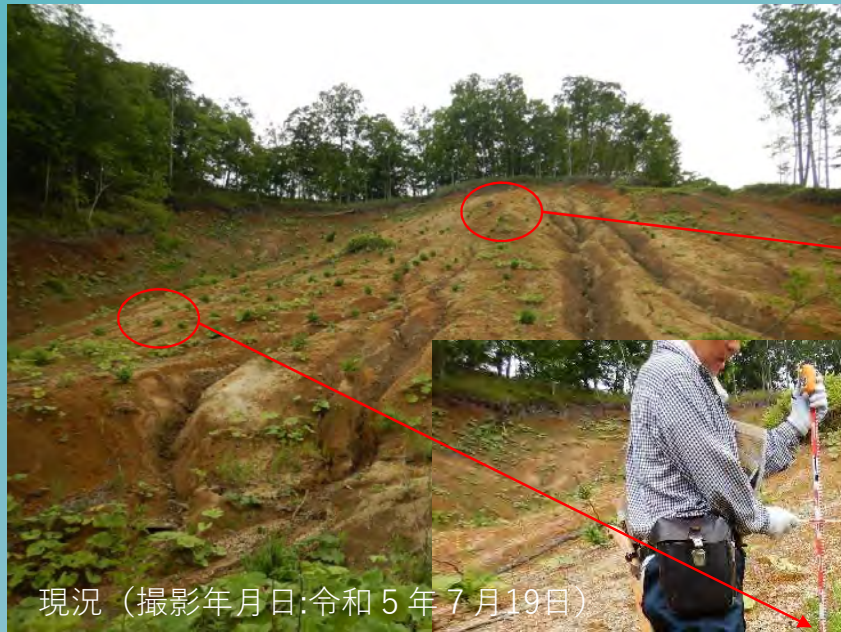
現況（撮影年月日:令和5年7月19日）

- ・ 山腹中・下部に比べて上部の成長が悪く、急斜面による影響が斜めに生育している。
- ・ 降雨や融雪時に表層の浸食が発生し、部分的に植栽木の流出を確認。
- ・ 堆積地の植栽木と同様全体的に上への成長がなく盆栽形状であり、その要因の一つとしてエゾシカによる枝葉の食害が考えられる。
- ・ 植栽木の活着率は概ね7割。

崩壊斜面において植栽木の生育が不良であり、その原因は、降雨や融雪時に表層の浸食が発生し、植栽木の定着を阻害しているためだと考えられる。このため、崩壊斜面箇所において植栽と補完的手法（筋工・播種など）により、植栽木の良好な生育と植生の侵入・定着の手法を検討する。

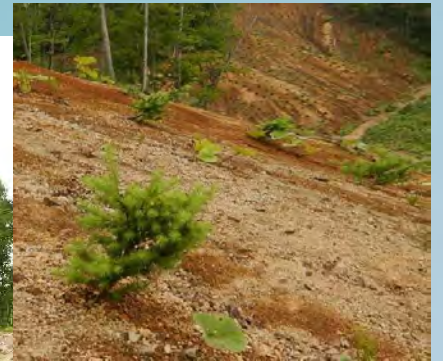
山腹上部 苗長 47cm

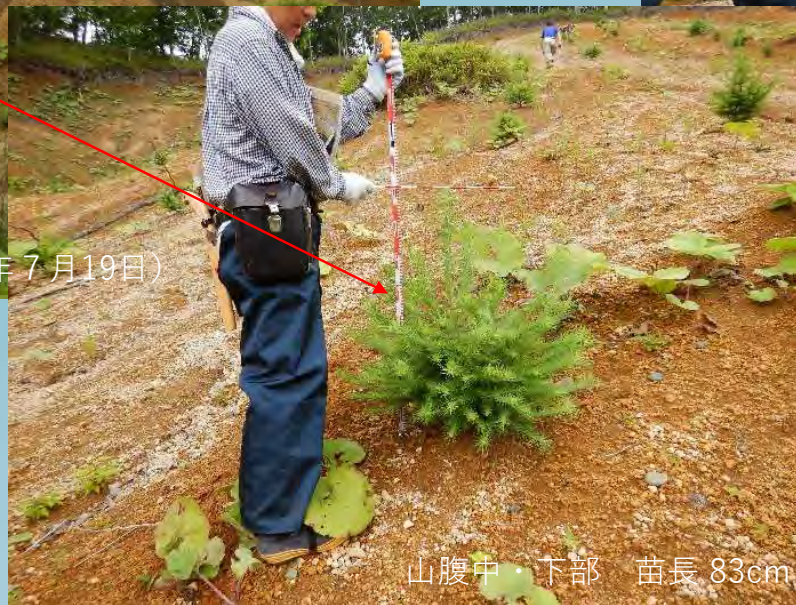
山腹中・下部 苗長 83cm

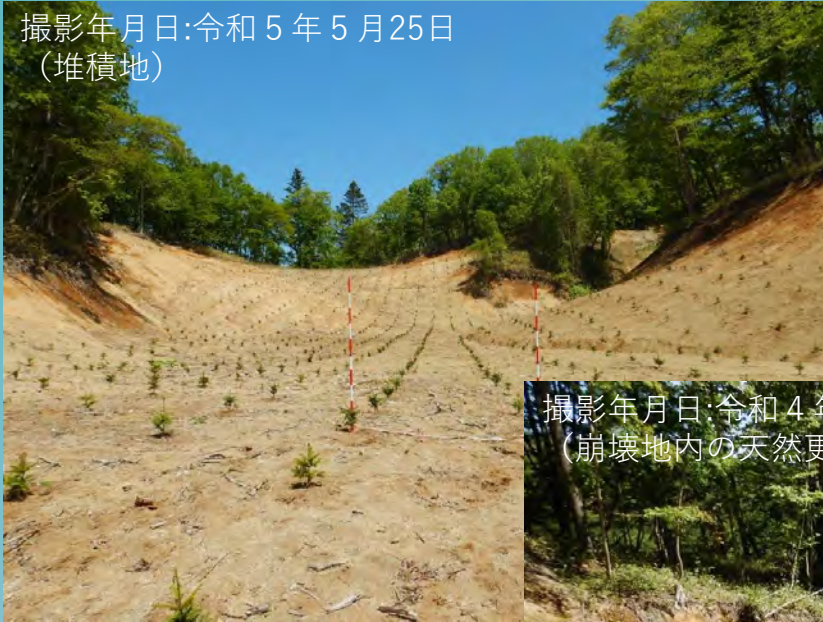
撮影年月日:令和5年5月25日
(堆積地)

- ・降雨や融雪時に表層の浸食が発生し、部分的に植栽木の流出を確認。
- ・現時点においてエゾシカによる枝葉の食害は見られない。
- ・堆積地及び崩壊地の活着率は概ね9割。
- ・崩壊地内でカラマツ等の天然更新を確認。

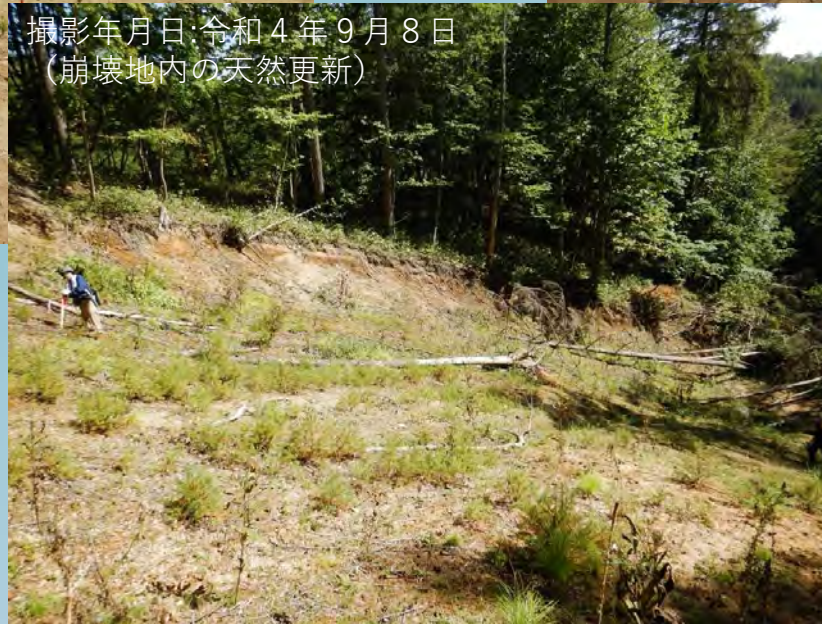
撮影年月日:令和4年9月8日
(崩壊地内の天然更新)

森林造成計画地において、カラマツ等の天然更新木の発生により、植栽による森林造成を必要としない箇所や、山間奥地になるほど溪流幅が狭いなどで植栽に適さない箇所が見受けられることから、現計画の見直しについて検討する。

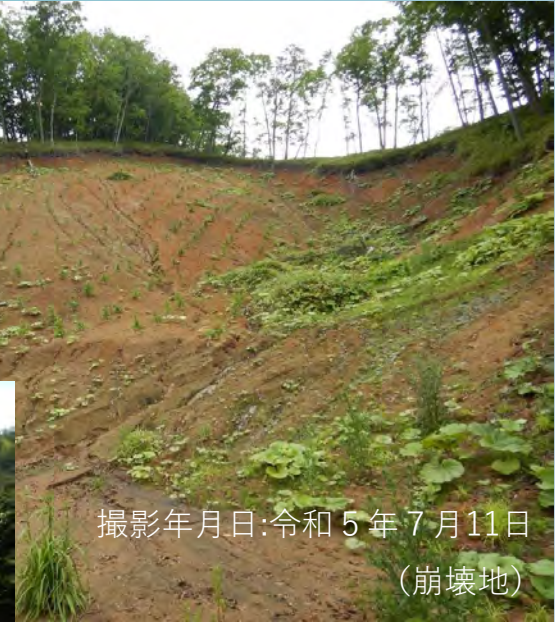
撮影年月日:令和5年7月11日
(崩壊地)
