北海道新幹線（新函館北斗・札幌間）の技術的課題の克服に向けた取組み

## 1. 技術的課題と対応

# 渡島トンネルにおける地質不良

# 羊蹄トンネルにおける岩塊の出現

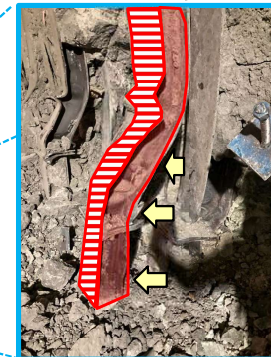
## ※後志トンネル(塩谷)

## 変形後

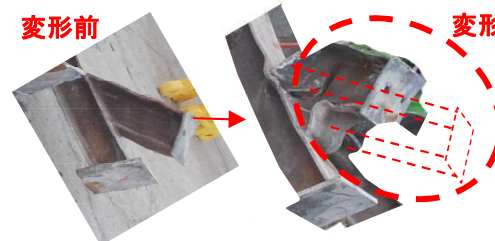
地質の影響を受けたトンネルの様子

変形前

鋼材の変形

変形

吹付けコンクリートのひび割れ

トンネルの変形を抑制し、安全に掘削するための対策を実施

圧力に強い円形の断面に変更

トンネルの壁厚を増加し、圧力に対抗

トンネル下部に鋼材を追加し、圧力に対抗

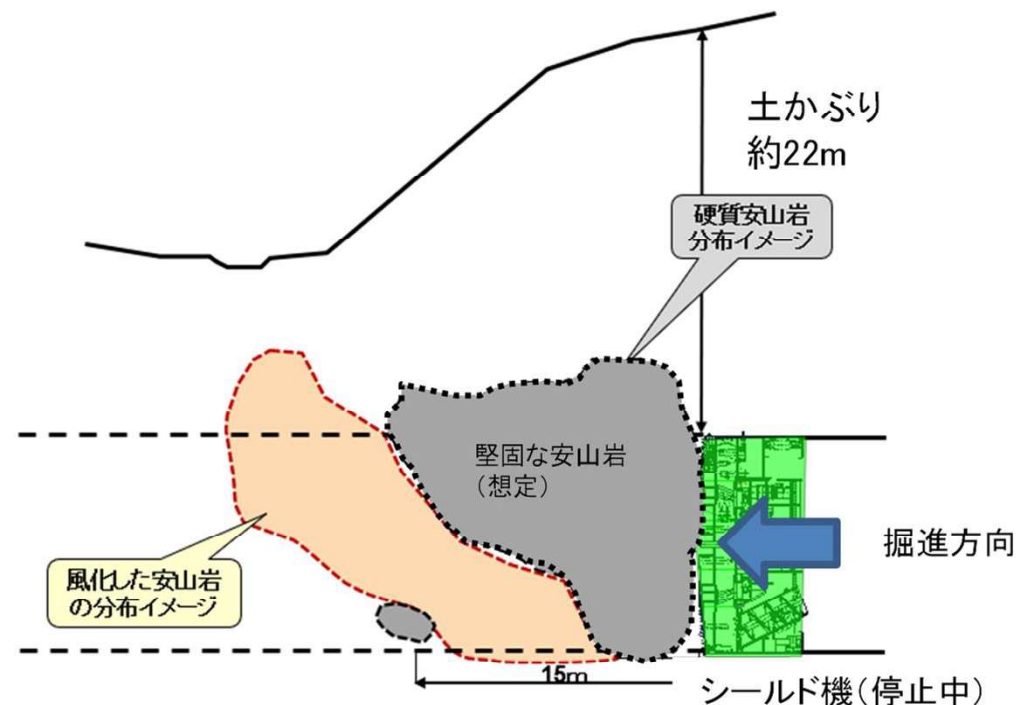
羊蹄トンネル(比羅夫)工区 掘削停止位置断面図

- 令和3年7月、比羅夫工区にて当初の想定を超える巨大で堅固な岩塊が出現し、掘削を中断した。
- 掘削停止後、シールドマシンの中や地上から調査を実施したところ、シールドマシン前方に10m規模の巨大で堅固な岩塊が存在していることが推測された。
- 掘削が中断した原因であるシールドマシン前方の岩塊を除去するため、令和4年4月より、新たに小断面トンネルの掘削を開始。令和5年3月に岩塊撤去を完了し、マシンメンテナンス、本坑内埋戻しを経て、令和5年11月に掘削を開始した。
- この岩塊により、岩塊の前後における掘進速度の低下も加味すると、2年7ヶ月の遅延が発生した。
- 岩塊の撤去工事とあわせて、羊蹄トンネルの今後の掘削ルート上で、新たな岩塊の存在の有無を把握するための追加調査(弾性波探査、ボーリング調査等)を実施。

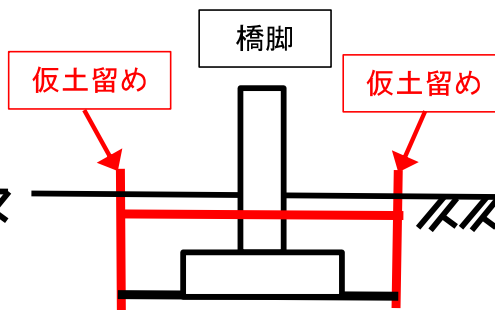
【変更計画】

多量の湧水があり、掘削法面が崩れるため、仮土留めを施工後、掘削

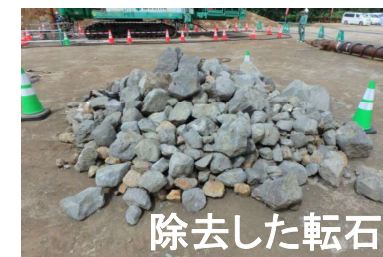
除去した転石

杭設置範囲に転石がある箇所は、事前にオールケーシング工法で転石を撤去し、砂等で置き換えが必要

オールケーシング工法で転石を撤去

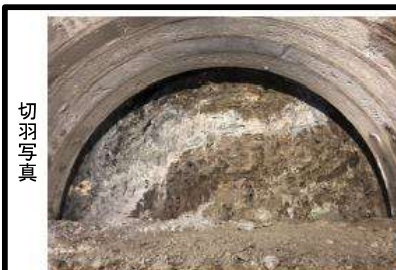
支保パターン特S 湧水量:0L/min程度  
切羽大部分で凝灰質砂岩が分布している。切羽上部および中心部で変質し粘土化および黒色化したシルト岩が出現し、頻りに肌落ちが生じる。亀裂の多い部分や、変質具合の異なる部分の境目には多くの割れ目注入跡が見られる。

地質：第三紀中新世 凝灰質砂岩

工学的区分：軟岩系岩盤
