北海道胆振東部地震対応検証委員会

電力広域的運営推進機関の検証委員会での
中間報告を踏まえた

当社の設備対応に関する方針

北海道電力株式会社

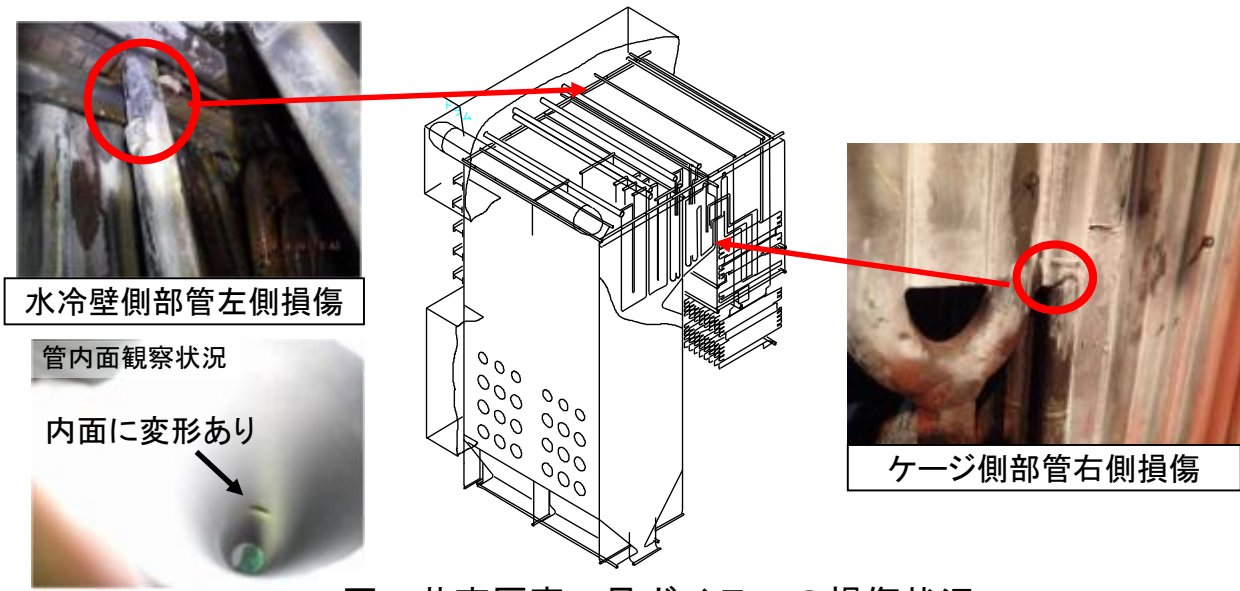
図 苫東厚真1号ボイラーの損傷状況

○苫東厚真1号機は、地震の発生後に運転を停止※。地震の影響で各部に過大な応力が発生し、ボイラー管2本が損傷したため、補修を実施し9月19日に復旧した。

※ボイラー管の損傷とともに、ボイラー蒸気ドラムへの給水系統にある脱気器水位調節器の動作不良が発生したため、ドラムへの給水量低下によりドラム水位が激減し、地震発生から18分後に自動停止（詳細は次項参照）。
なお、タービン振動大となった際に1号機は定格出力の大きさから自動停止装置は無く、警報装置のみを有している。

・電力広域的運営推進機関による検証委員会の検証結果および今回の事象の原因究明結果を踏まえて、損傷部位の管形状を改良するなど、自主的な保安の向上や設備損傷からの早期復旧を目指し、必要な対策を検討し、施す。

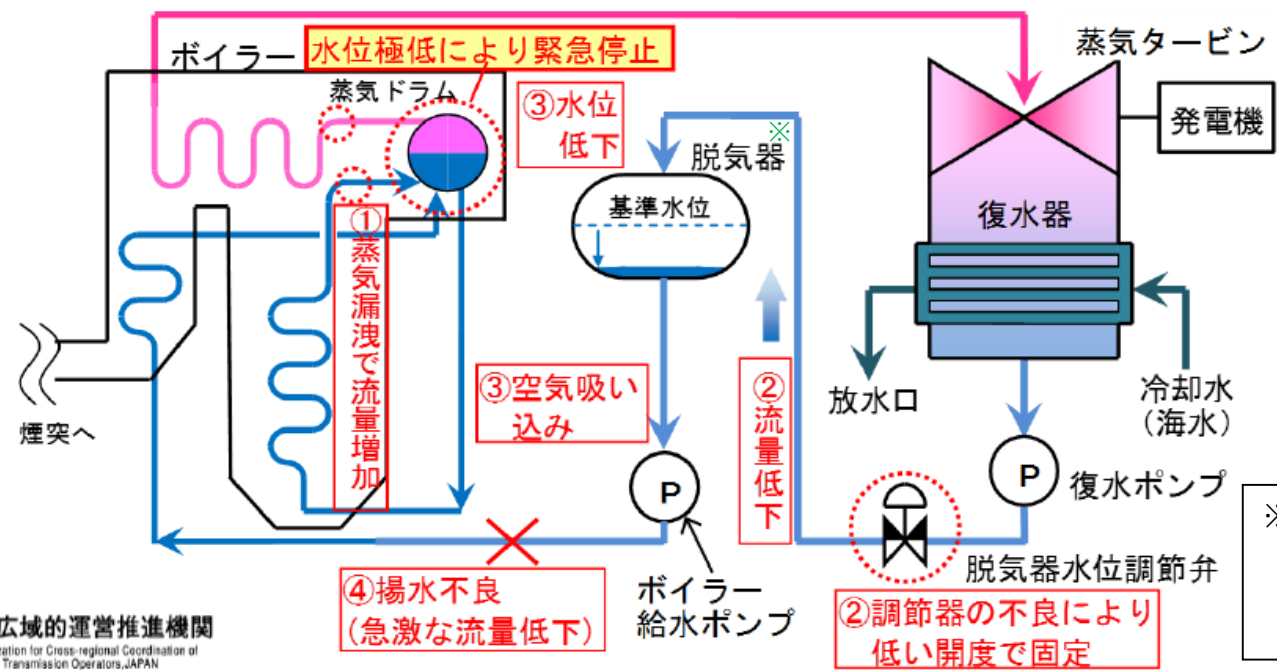
- 苫東厚真1号機は3時20分頃から出力低下について調査した結果、以下の事象が判明した。
 - 地震の影響により、ボイラー管が損傷 (下図①) するとともに、ドラムへの給水系統の一部である脱気器水位調節器の動作不良が発生 (下図②) した。これにより、ドラムへの給水量が低下し、ドラム水位が激減 (下図③④) し、出力低下後に「ドラム水位極低」となり停止に至った。
 - なお、このとき、運転員は保安措置として、
 - 表示出力に対し供給燃料が多すぎるため (スライド4参照) ボイラー損傷が懸念されたことから、3時19分頃より、表示出力に合うよう微粉炭機を停止させ燃料供給量を減少させた。また、減少したドラム水位の低下を抑制するために3時21分頃から、蒸気タービンへ送る蒸気の量を抑制した。
- これらの操作は、発電機の停止防止対策としての操作であり妥当なものであったと考えられる。

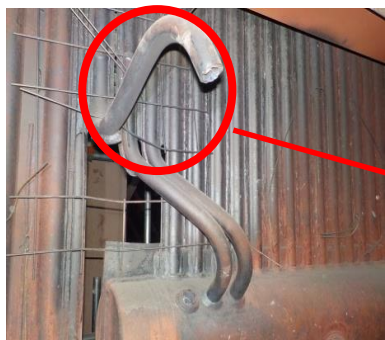
○苫東厚真2号機は、地震の発生直後に運転を停止※。地震の影響で各部に過大な応力が発生し、ボイラー管12本が損傷したため、補修を実施。また、微粉炭機2台の点検・補修を実施し、10月10日に復旧した。

火炉出口部側壁管 (缶左) 損傷

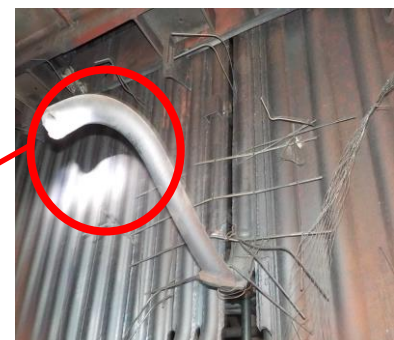
火炉出口部側壁管 (缶右) 損傷

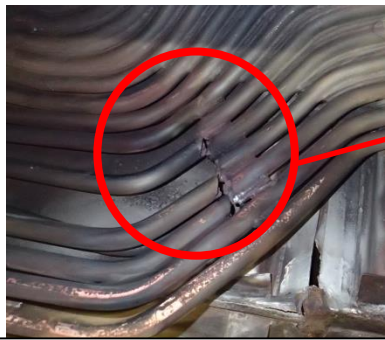
火炉下部パス管 (缶左) 損傷

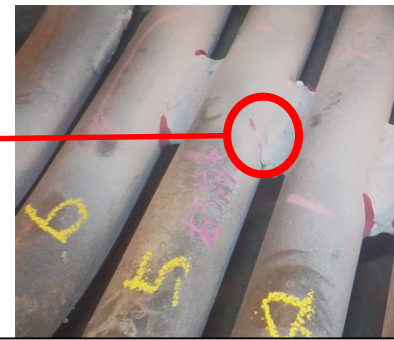
火炉下部パス管 (缶右) 損傷

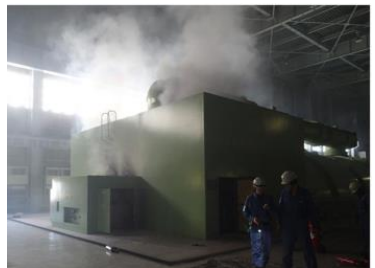
- 苫東厚真4号機は、地震の発生直後に運転を停止※。地震の影響でタービン軸とNo.1軸受油切り部が接触して隙間が通常よりも拡大し、当該部から漏洩した潤滑油が高温のケーシングと接触して出火した。現場運転員の早期発見により速やかに消火活動を開始し、設備被害・損傷の拡大防止に最大限努めた。
- タービン先端部の損傷があり点検・補修、また、タービン軸の偏心修正を実施し、9月25日に復旧した。

タービン出火状況

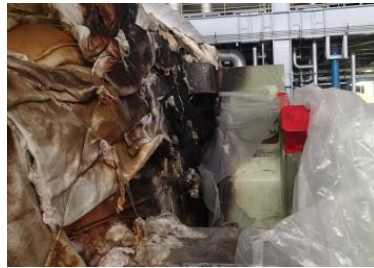
ケーシング内部の状況

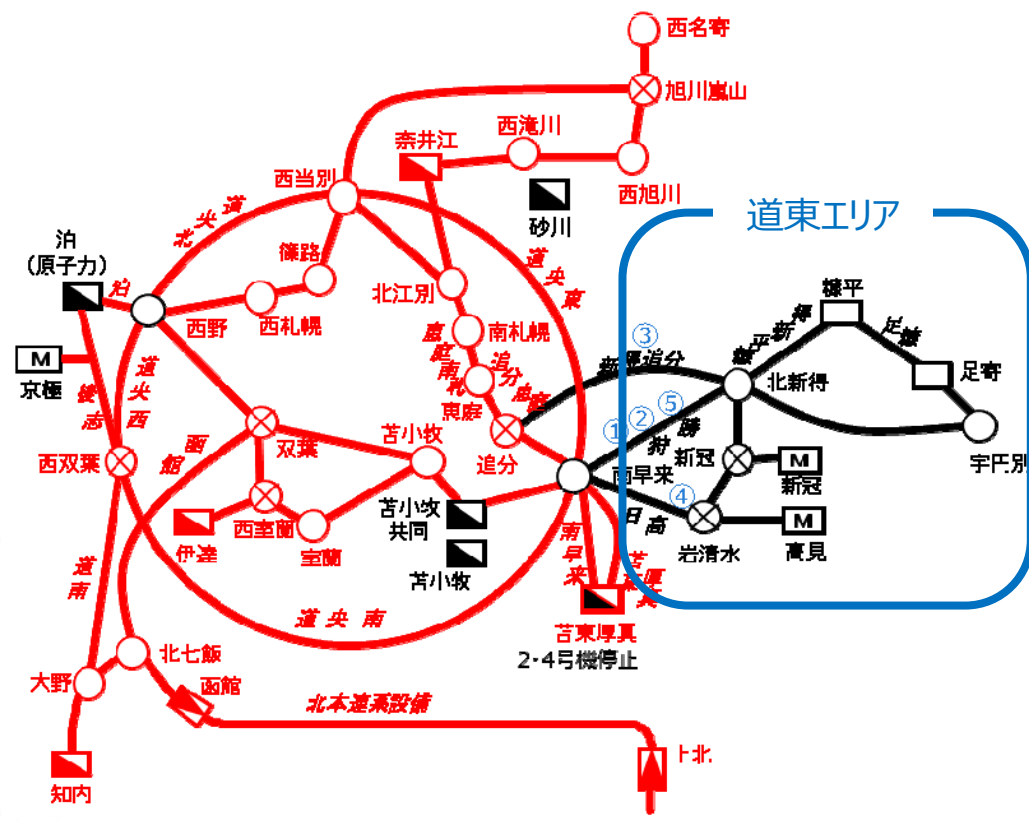
275kV狩勝幹線の事故箇所写真

○ 苫東厚真発電所 2、4号機脱落と同時に発生した送電線事故（狩勝幹線、日高幹線、新得追分線〔他社設備〕）により、道東エリアが分離され単独系統となった。そのため、道東エリアの周波数の上昇、エリアの水力発電機が停止して道東エリアが一旦全停となった。

- ① 大型電源脱落と同時に停止する送電線のエリア全停のリスク評価による対策箇所を選定
- ② 送電線事故の原因と考えられる、地震動によるジャンパー線の動揺事象を評価
- ③ 評価結果によるジャンパー線の動揺防止の検討と対策の実施

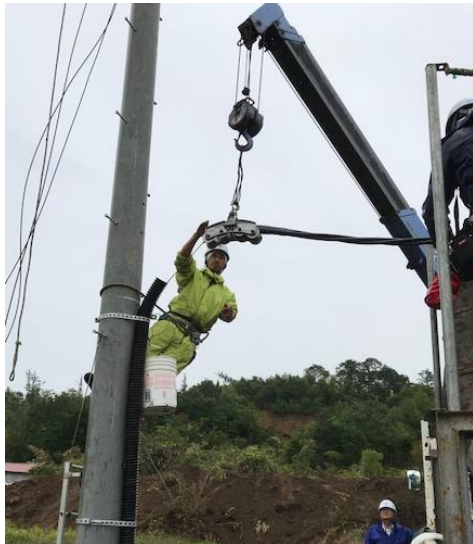
高压ケーブルによる応急送電

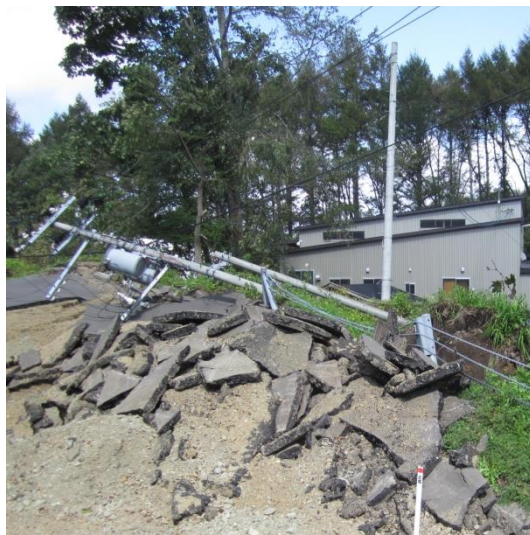
倒壊した柱上変圧器柱

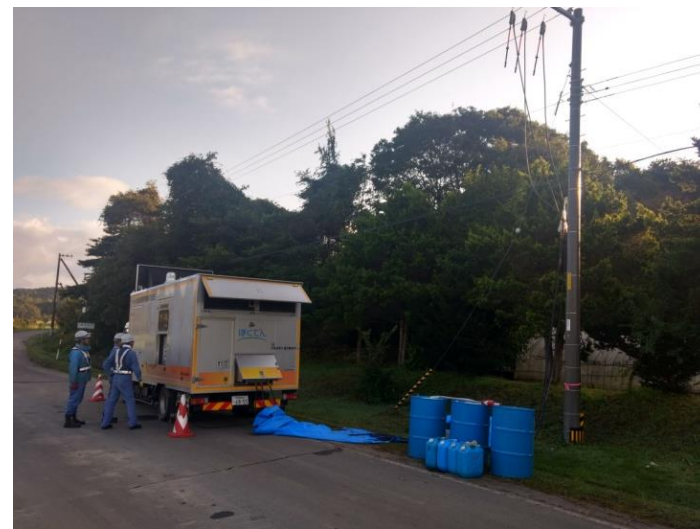
移動発電機車による応急送電
