【現場写真 NO.1】

H25.3.1

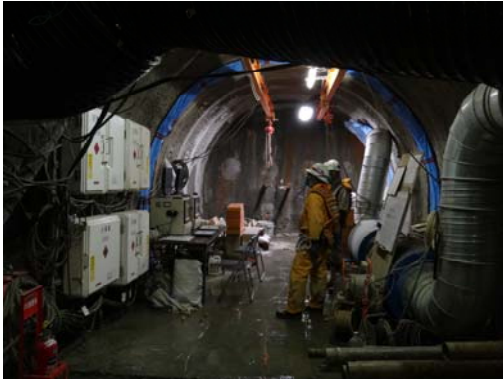
ア) メタンガス濃度上昇箇所(試験坑道 1)
調査用ボーリングを行ったところ、メタンガス濃度が上昇したため、作業員退避させた。換気後、安全を確認したのちボーリング孔の閉口作業行う。
現在、メタン濃度は検知されていない。

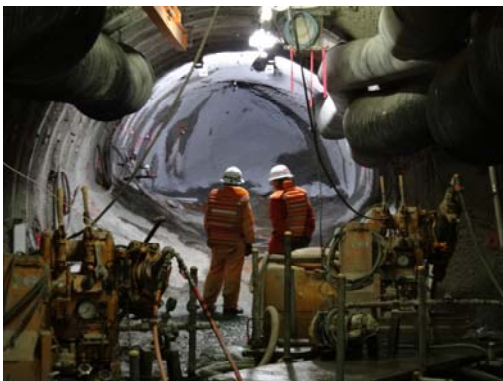
イ) 湧水発生箇所(周回坑道(東))
手前のボーリング機2機にてグラウト注入を行っている。
注入後は、湧水量が減少。
現在の排水量は約19m³/時で推移。

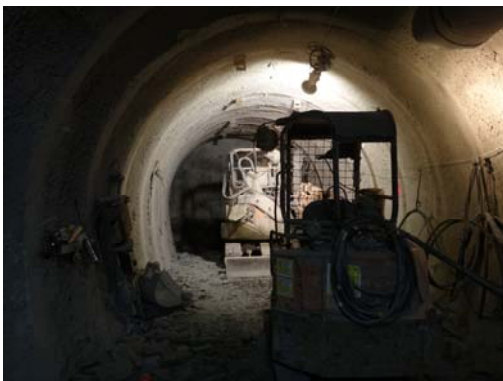
ウ) 周回坑道(西)
掘削覆工工事
試掘ボーリング(土質状況確認)を行いながら作業を進めている。

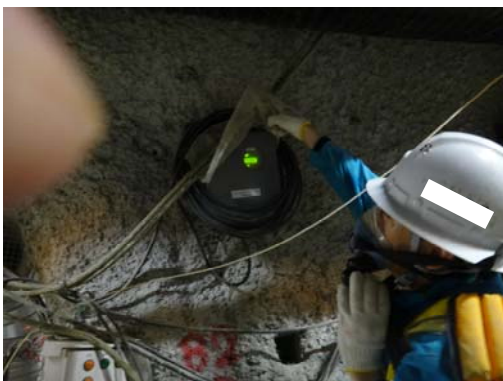
エ) メタンガス検知器(固定)
作業現場に設置

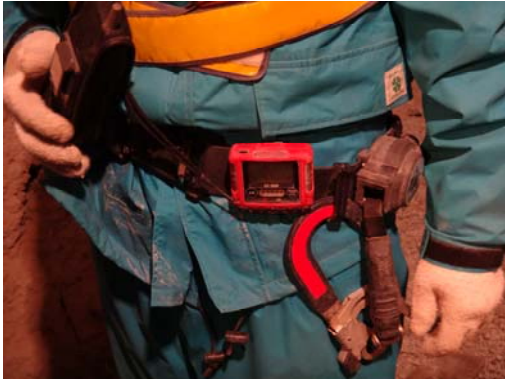
オ) メタンガス検知器（携帯用）
固定の検知器以外に、作業員に常備させている。

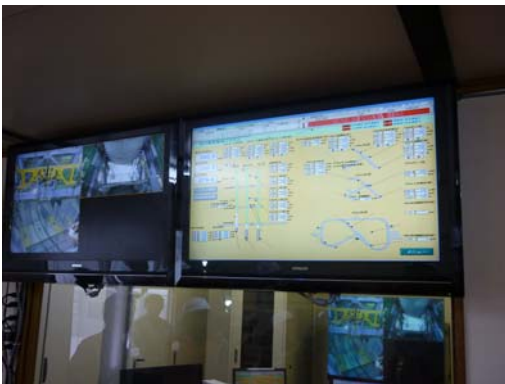
カ) 中央管理室
坑道内すべての個所のガス及び酸素濃度をリアルタイムで表示。
24時間監視員が常駐しており、異常時には警報ランプ等が作動。

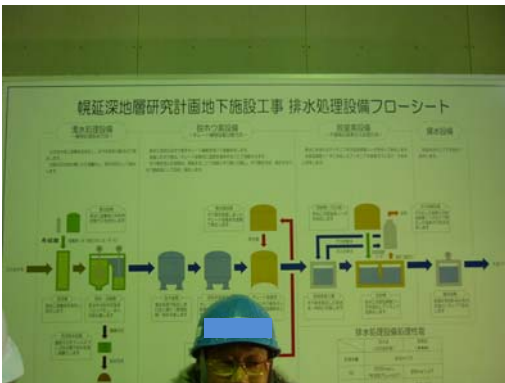
キ) 排水処理施設
坑内の湧水は薬剤・砂ろ過等の数回の処理工程を行ったあと、水質基準に満たした状態で河川に放流。（400m³/時×2基の処理能力）
各工程、河川放流箇所での水質管理を行い、HPで公開。

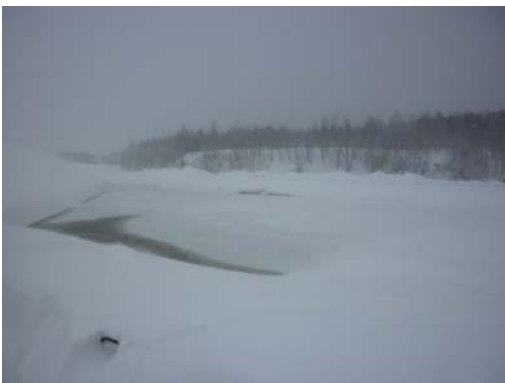
ク) 調整池
排水処理能力以上の湧水が出た場合、一時貯水を行う。
調整池は漏水防止のため二重の遮水シートを施している。
