「安全性確認のための検討資料」概要版

北海道

支持層到達の確認①（釧路市道営住宅愛国団地）

支持層到達の確認①（釧路市道営住宅ことぶき団地）

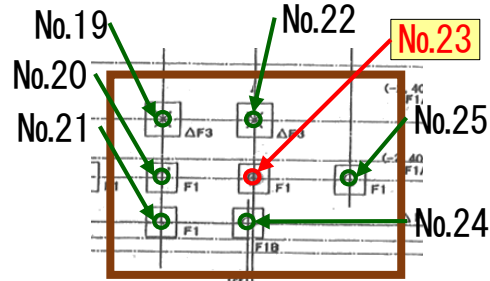
データ流用のあった杭
周辺の杭伏図

- 1 文献及び周辺の地盤調査により、支持層となりえる上部細礫層（砂礫層）は、概ね平坦であることが推察できる。
- 2 地盤調査・杭の設計において、地表から7.0m以深の砂礫層を支持層とし、杭先端位置を地表か8.1m、杭長を7.0mと設計したことが確認できる。（一部の杭は、地表から10.1m、杭長9.0m）
- 3 施工時の資料において、データ流用のあった杭No.23についても、周辺の杭と同じく概ね設計のとおり施工されていることが確認できる。

※ 以上の結果から、国土交通省が示した「くいの到達を確認する方法」における「既存の施工記録等から確認」のうち「類型A」、「事例②」に基づき、データ流用のあった杭No.23についても支持層に到達していることが確認できる。

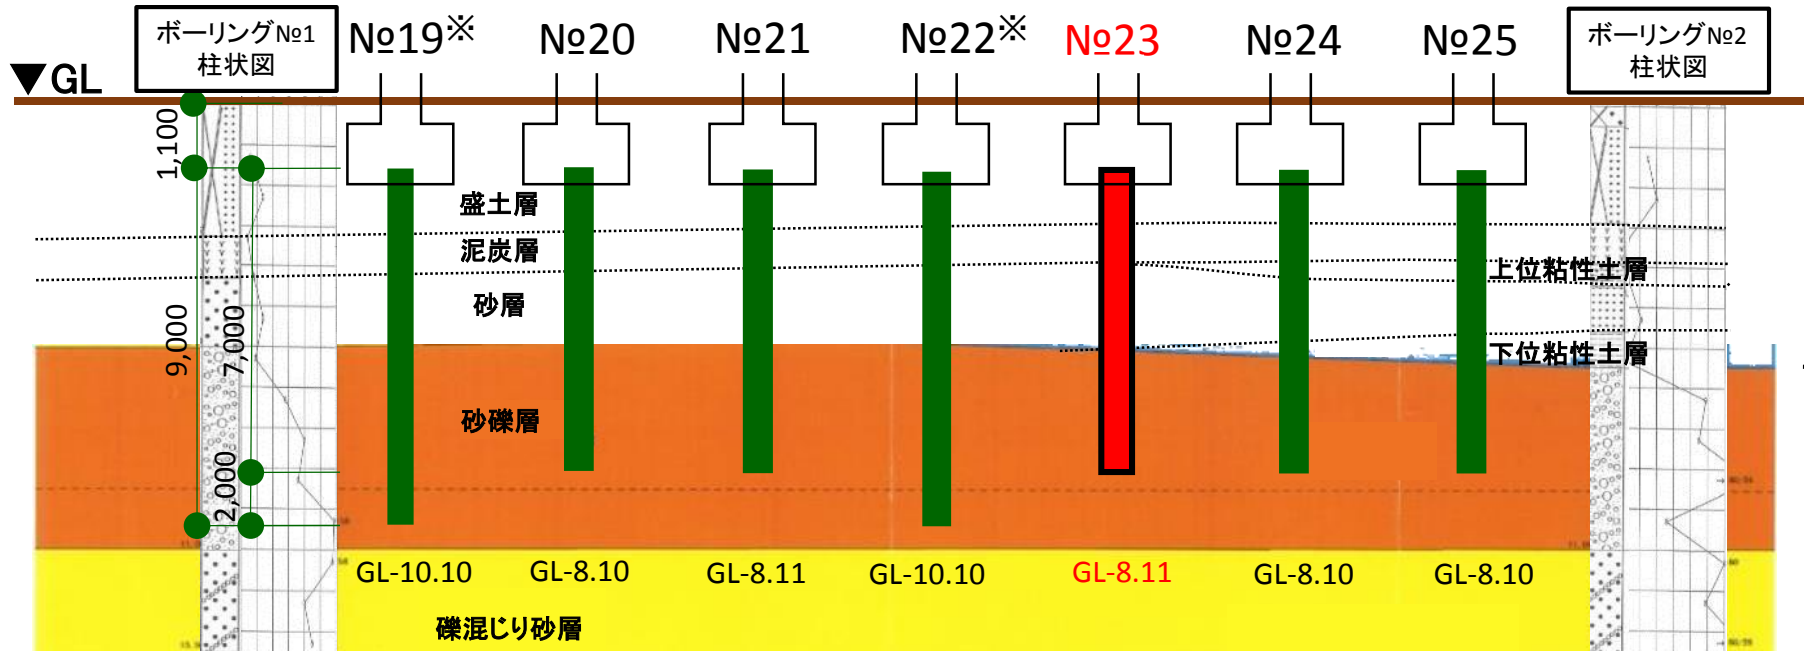
支持層となりえる細礫層

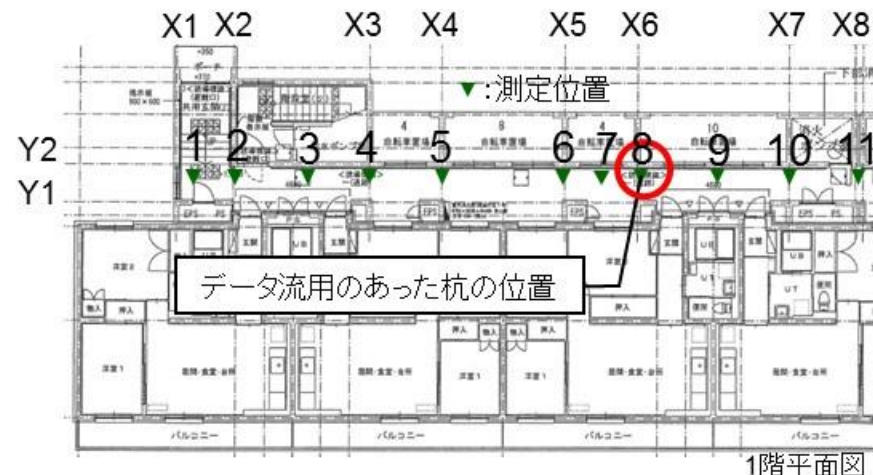
(2) 計測位置

位置	1	2	3	4	5	6	7	8	9	10	11
計測値	885	890	890	890	890	890	890	890	890	890	890
計測値差	+5	0	0	0	0	0	0	0	0	0	0

※ データ流用のあった杭No23と離れた1階端部の階段室部分で施工誤差と考えられるレベル差が見られたものの、廊下面は、ほぼフラットであり、沈下や傾斜は見られない。

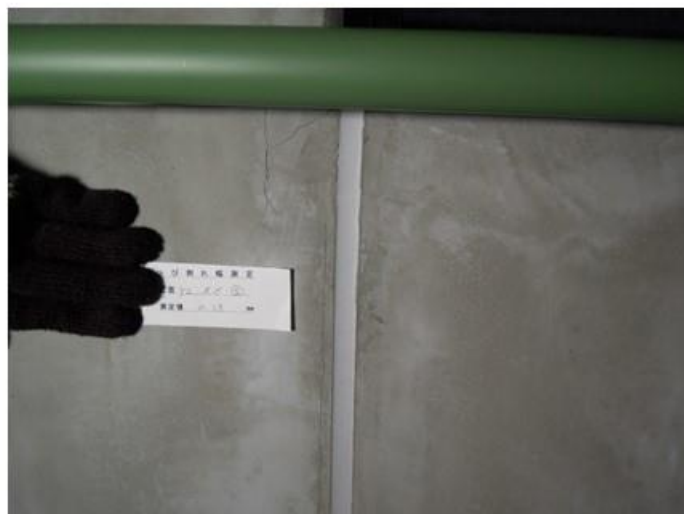
ひび割れ計測Y2通-X6付近(廊下内壁)

- 廊下部分の内壁面に乾燥収縮による0.2mm程度のひび割れが若干確認されが、内外壁とも、沈下に起因すると考えられるひび割れは確認できない。
- 廊下部分の床に仕上げたモルタルの乾燥収縮によるひび割れが確認された。

※ いずれも乾燥収縮によるひび割れであり、構造上支障となるようなひび割れは生じていないことが確認できた。

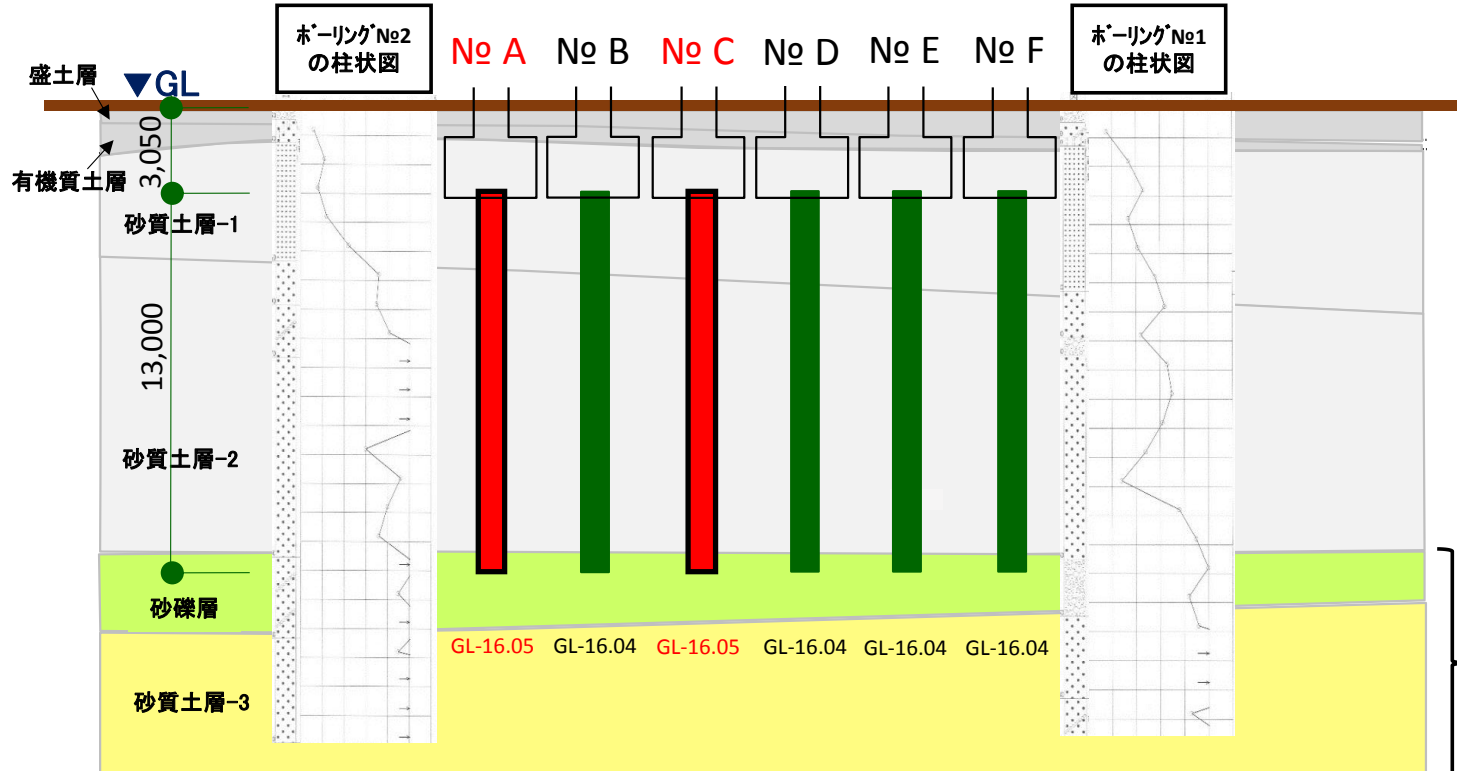
- 1 文献及び周辺の地盤調査により、支持層となりえる上部細礫層（砂礫層）は、概ね平坦であることが推察できる。
- 2 地盤調査・杭の設計において、地表から15.5m以深の砂礫層を支持層とし、杭先端位置を地表から16.05m、杭長13.0mと設計したことが確認できる。
- 3 データ流用のあった杭No.A、No.Cについても、周辺の杭と同じく、概ね設計のとおり施工されていることが確認できる。

※ 以上の結果から、国土交通省が示した「くいの到達を確認する方法」における「既存の施工記録等から確認」のうち「類型A」、「事例②」に基づき、データ流用のあった杭No.A、No.Cについても支持層に到達していることが確認できる。

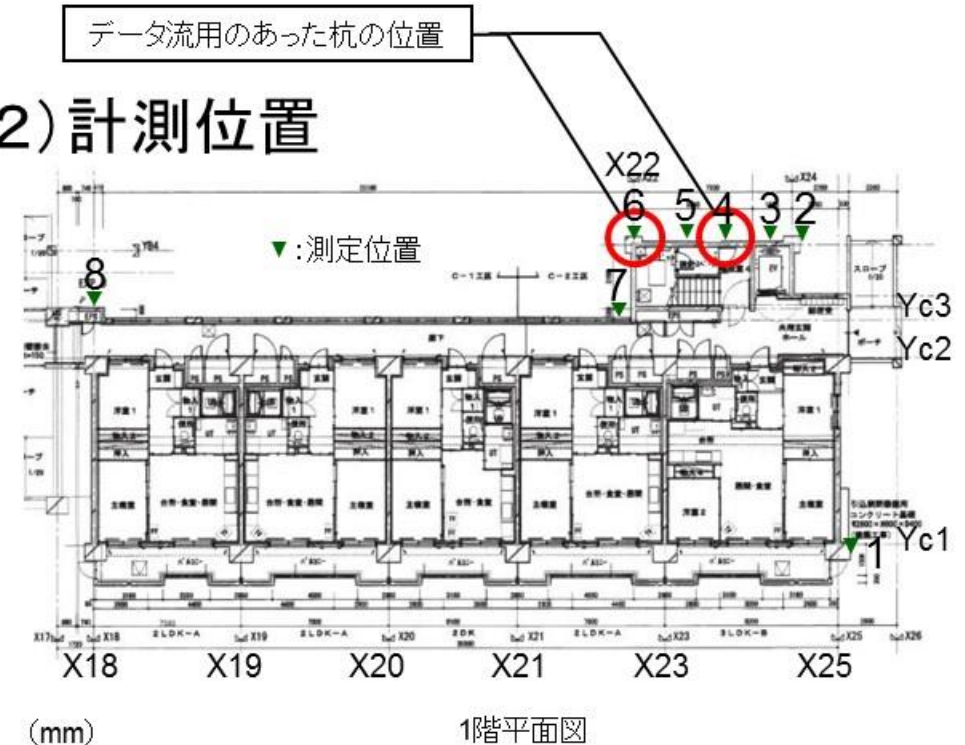
(2) 計測位置

位置	1	2	3	4	5	6	7	8
計測値	1033	1030	1032	1032	1032	1033	1033	1028
計測値差	0	+3	+1	+1	+1	0	0	+5

※ データ流用のあった杭と離れた1階両端部で、施工誤差と考えられるレベル差が見られたものの、外壁面の1階床打ち継ぎ目地部分は、ほぼフラットであり、沈下や傾斜は見られない。

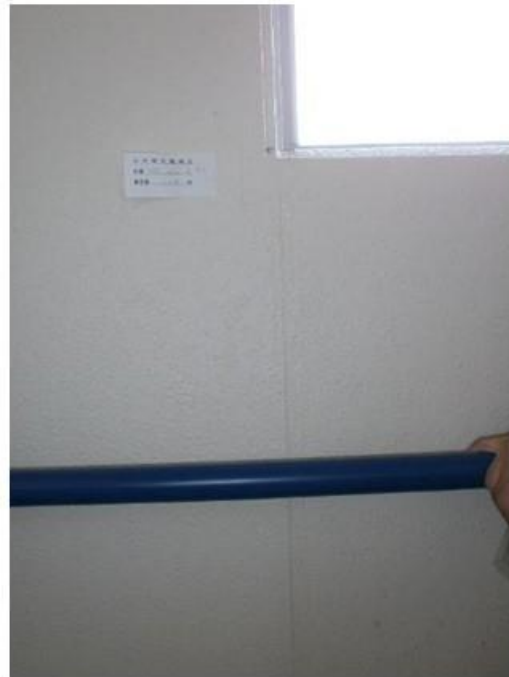
ひび割れ計測X22-Yc4付近(階段内壁)

- 階段室部分の外壁には、目視できるひび割れは確認できない。
- 階段室踊り場の床に仕上げたモルタルや開口部周辺の内壁面に乾燥収縮によるひび割れが確認された。

※ いずれも乾燥収縮によるひび割れであり、構造上支障となるようなひび割れは生じていないことが確認できた。
