質 問 事 項

I 老朽化の現状について

III 調査報告書について

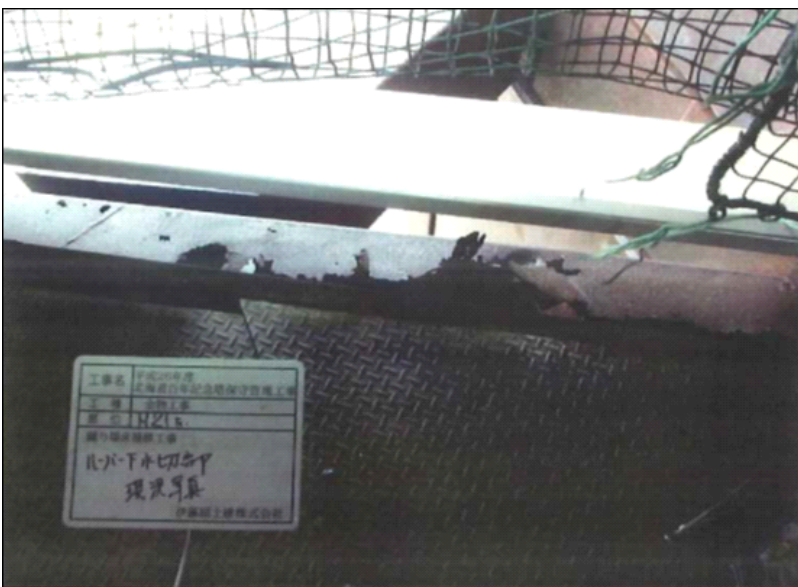
【外部ルーバー下端見切板の状況】

錆片の落下物の中には、踊場床や金属ネットの錆片などコールテン鋼製ではないものもありますが、外板や外部ルーバー下端見切板などコールテン鋼製の部材について、腐食による穴あきや、それに伴う錆片の落下が確認されています。

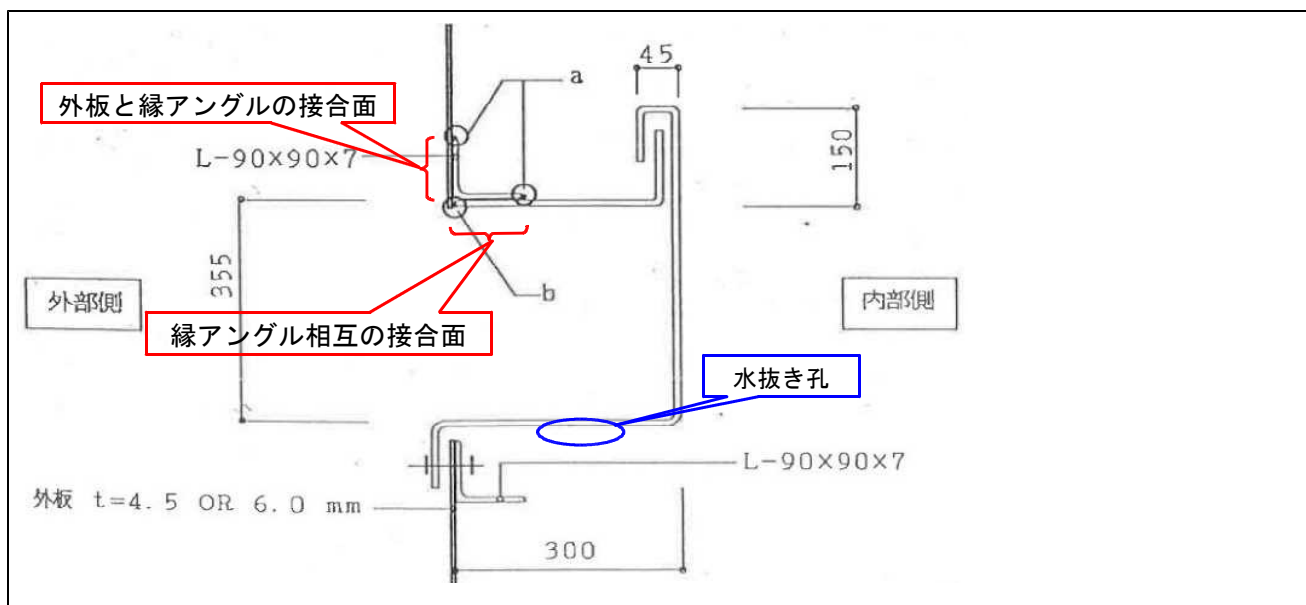
【外板と縁アングルの構造】

しかし、塔の構造上、「外板と縁^{ふち}アングル（外板を鉄骨本体に留める部材）の接合面」や「縁アングル相互の接合面」は溶接により接合されていますが、断続的な溶接となっているため、溶接されていない部分は隙間となっています。

また、気温や日射による熱により外板が膨張することで、溶接が破断することや、外板がたわむことにより、隙間が広がる状況にあります。

この隙間が水の通り道となり、塔の内外の気圧差や、強風の影響などによって塔の内部に雨水が浸入することで、錆が発生している状況にあり、このことは、塔の完成から10年後の昭和55年度に、日本建築学会北海道支部が実施した調査において既に指摘されており、以降の調査報告書においても、繰り返し問題点として指摘されています。

この塔の場合には、耐候性鋼板を縁アングルに断続溶接（設計図では点溶接と指示）してあるが、この溶接ピッチ（10～20cm）の間は乾燥繰り返しが行われず、むしろ湿潤状態におかれることになったため、この部分では錆が安定化せずに行進し、錆の容積増大によって、図に示すように点溶接の間の外板に膨らみを生じて外板周辺が小さな波のように変形している。これが更に進行して溶接が切断し、外板の周辺が縁アングル面から浮いてしまっている部分も多い。

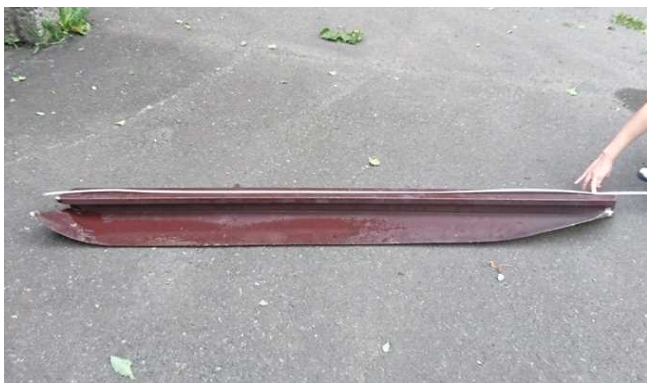
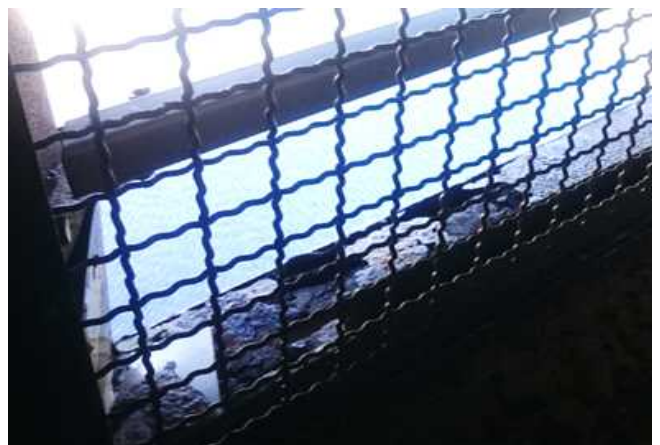
【落下部材、剥離箇所の状況】

平成30年9月に落下した部材は、外部ルーバー下端見切板（コールテン鋼製）に錆の発生、腐食の進行が見られたことから、維持管理を行う業者の意見等を踏まえ、平成4年度に当該見切板を覆うため設置した水切板です。

当該水切板は、外部ルーバー下端見切板を下地材として固定していましたが、下地材の腐食が進行し、台風21号の暴風により、固定していた金具が外れたため、落下したものであり、維持管理の放棄によるものではないと認識しています。

長さ 195cm、幅 21cm、重さ 約9kg

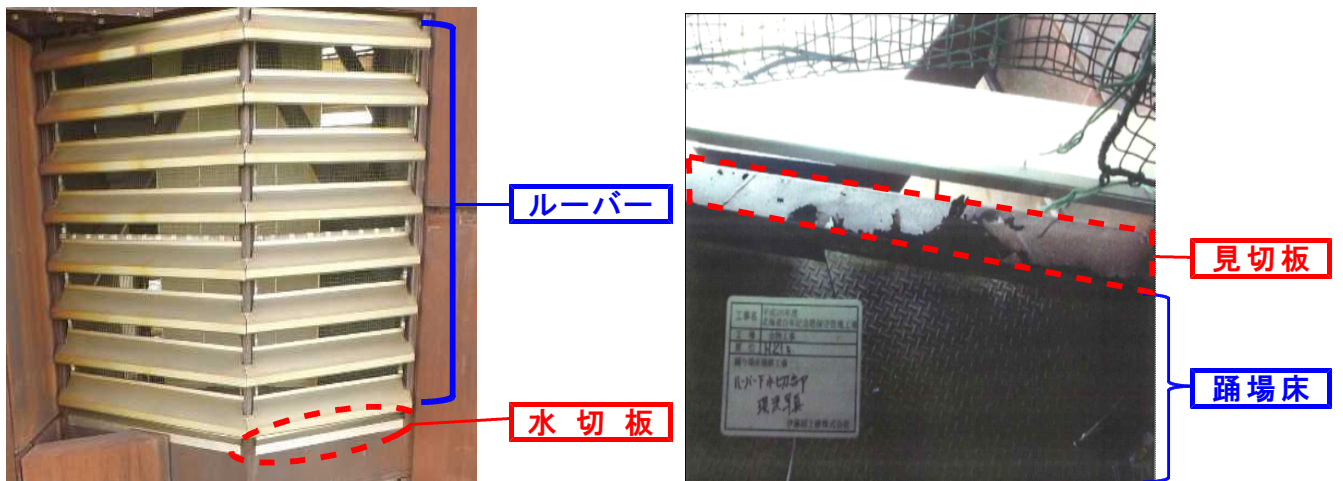
【外部ルーバー下端見切板・ルーバーの状況】

各階・踊場床の外部ルーバー下端見切板（コールテン鋼製）に錆の発生や腐食による欠損等が見られたことから、4階から7階までは平成4年度（1992年度）に、9階より上は平成24年度（2012年度）から28年度（2016年度）にかけて、腐食箇所の修繕や錆止め剤を塗布するとともに、雨水等による腐食の進行を軽減するため、見切板を覆う形で水切板を設置しています。

なお、外部大規模修繕として実施する「ルーバー関連工事」は、各階及び踊場の開口部に設置しているルーバーの更新を行うものであり、今回は平成11年度（1999年度）の大規模改修時に全面更新しています。

他の部材と同様、経年により錆の発生や腐食等の劣化が進行するため、20年毎に更新等を行う必要があるものと認識しています。

当該見切板に係る維持管理については、錆止め剤の塗替時期が5年程度であることから、5年で全箇所を一巡することとしています。

また、経費については、平成4年度に設置した水切板が更新時期を迎えているため、その更新経費として1箇所あたり320千円と積算していますが、水切板を更新しない場合も、水切板を取り外した上で、コールテン鋼製の見切板の腐食箇所の切断・除去、溶接補強や錆止め剤の塗布等の処理を行い、再び水切板を取り付けることとしており、水切板の更新経費とほぼ同程度の経費を要する見込となっています。
