## <資料>

## ③ 北海道地質研究所報告

平成30年北海道胆振東部地震に伴う地表変動および強震動による被害(速報)  
 Preliminary report of surface deformation and damages by strong ground motions of  
 the 2018 Hokkaido Eastern Iburi Earthquake

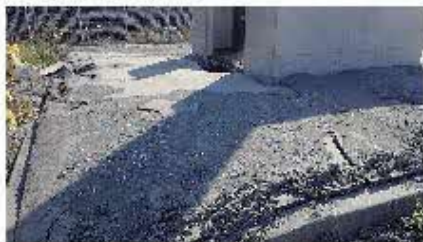
第4図 苫小牧東港における噴砂。  
Fig. 4 Liquefied sand boil at the Tomakomai east port.

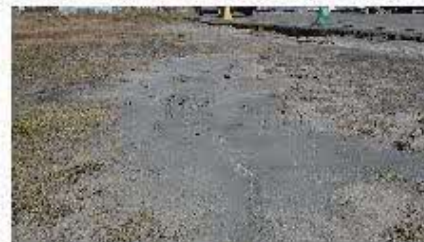
第6図 苫小西港における噴砂。  
Fig. 6 Liquefied sand boil at the Tomakomai west port.

のは、苫小牧港の大部分が掘り込み港であるためであろう。苫小牧市勇払では、苫小牧西港にくらべやや規模の大きな噴砂や地盤沈下が埋め立て地で発生した。噴砂は砂および軽石(支筋第一降下軽石ないし支筋火砕流堆積物(勝井, 1959)に由来)で構成されている。

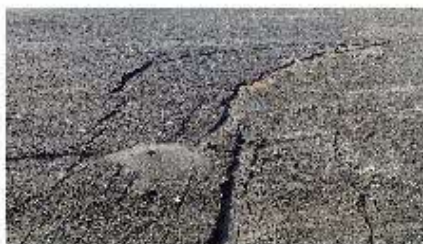
第5図 海岸の砂質地盤に生じた噴砂(厚真町浜厚真)。  
Fig. 5 Liquefied sand boil at sandy ground surface at Hamaatsuma, Atsuma Town.

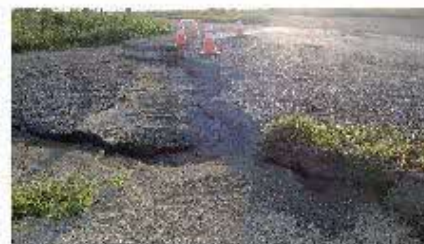
第7図 海岸低地に生じた噴砂(むかわ町美幸)。  
Fig. 7 Liquefied sand boil around the lowland at the coastal area (Miyuki, Mukawa Town).

所的に噴砂が発生している(第7図)。厚真町の海岸部に比べると比較的小規模なものが多く、建築物の抜け上がりや道路盛土の崩壊を伴っている。むかわ町市街地における噴砂、マンホール抜け上がり等は、市街地を北東から南西へと横切る旧河道に沿って散在しているように見える。

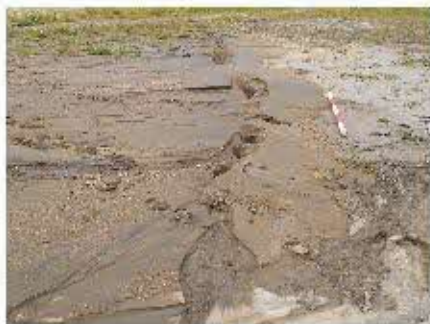
第8図 河川の旧河道(蛇行州)に生じた噴砂(厚真町表町)。

厚真町表町では、公園敷地で顕著な噴砂列が出現した(第8図)。北北東-南南西方向に伸びる噴砂列が平行して形成され、周辺では建築物の基礎と地盤の境界、車道と歩道の境界からも噴砂が発生している。砂はや

や火山灰質の極細粒砂～粗粒砂である。国土地理院空中写真(M1079-50:1948年撮影)では、この場所は厚真川の旧河道(蛇行州)にあたり、盛土ないしその下位に埋没する砂質の沖積砂層で液状化が発生した可能性がある。このほか、厚真町管内では河川に沿った沖積低地上の道路で盛土層～路面の崩壊・沈下、橋の取り付け道路の沈下に伴う段差形成(厚真新橋など)が多発している。震源に近いので路盤の大規模な損傷を伴う事例も多い。

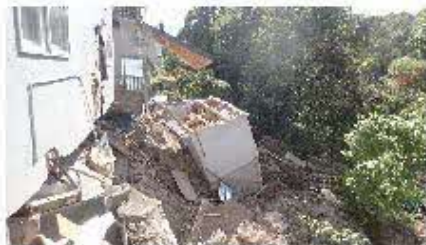
ここでは、地表変動は、大曲川沿いの箇所と、その東側の宅地の2箇所、それぞれ概ね北北東～南南西にのびて分布している。大曲川沿いでは、谷壁の擁壁設置部で斜面崩壊が発生し、擁壁が大曲川の河床へと崩落している(第11図)。擁壁の崩落は北側の幅約100mにわたる区画と、南側の幅約150mの区画で発生しており(第10図)、南側の崩土は一時的に大曲川をせき止めた(住民証言による)。擁壁は破壊されずにその構造を保ったまま崩落している(第12図)。擁壁とともに背後の地盤も崩落しているため、一部の家屋では川側の地盤が失われ、基礎部分が剥き出しとなり、家屋が基礎とともにオーバーハングしている箇所もある(第11図)。

第11図 大曲川右岸で発生した斜面崩壊。  
Fig. 11 Slope collapse at the right bank of Omagari river.

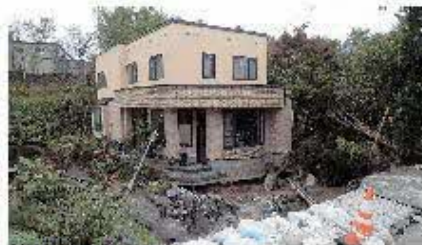
第14図 大曲川右岸, やや丘陵側に出現した地溝状亀裂群によって沈下, 水平移動した家屋。  
Fig. 14 Subsided and horizontally migrated house on the graven-like clacks at the hill-side, right bank of Omagari river.

一方、擁壁崩壊箇所のやや東側には、大曲川の流路とおおむね平行に、正断層変位を持つ地溝状の亀裂群(第13図)が北北東-南南西に延びている。この変状は、南側の擁壁崩落部で顕著である一方、北側ではあまり発達しない。亀裂を境に、大曲川側(西側)が東側(丘陵側)にくらべ50cm~1.5m程度落ち込んでいる。また、西側の地盤が東側の地盤に対し地溝状亀裂を伴って数m程度、地震前と比べ川側へ水平に移動している地点も認められる(第14図)。亀裂の壁面には、大曲川沿いの滑落層と同様の火山灰盛土が、少なくとも1.5m以上の厚さで露出している。調査時(9月10日)には、地溝状亀裂内および周辺の開口亀裂に沿って噴砂跡が認められた(第15図)。噴砂は円礫・軽石混じりの極細粒砂~粗粒砂で構成される。砂粒は火山ガラス・結晶片および岩片で構成され、大半が支那火砕流

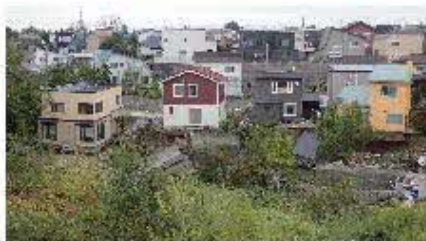
第12図 大曲川右岸で発生した斜面崩壊とそれに伴う擁壁の崩落。  
Fig. 12 Slope collapse and deformed retaining wall at the right bank of Omagari river.

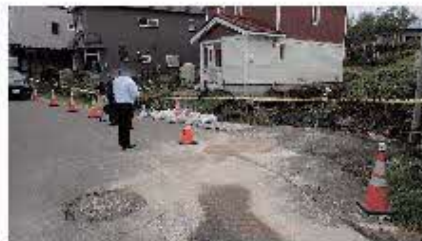
第15図 地溝状亀裂周辺で発生した噴砂。  
Fig. 15 Sand boil from the crack near the graven-like clacks, right bank of Omagari river.

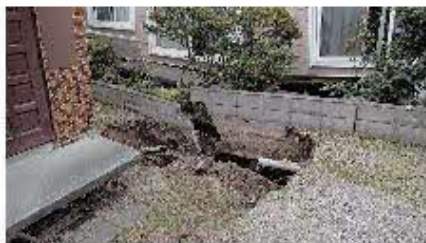
第13図 大曲川右岸, やや丘陵側に出現した地溝状亀裂群。  
Fig. 13 Graven-like clacks at the hill-side, right bank of Omagari river.

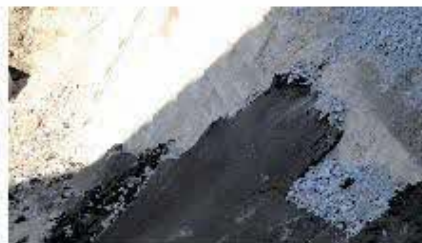
第16図 地溝状亀裂の壁面に現れた埋没擁壁。  
Fig. 16 Buried retaining wall at the side wall of graven-like clacks, right bank of Omagari river.

堆積物(勝井, 1959)由来と推定されるが、粒子がやや円摩されている傾向があった。また亀裂の東側の壁面には、埋没していた古い擁壁が露出している例があった(第16図)。このことから、大曲川沿いの住宅地は、より東側の宅地を整備した際の擁壁より西側の河川沿い低地に盛土して造成されたと考えられる。

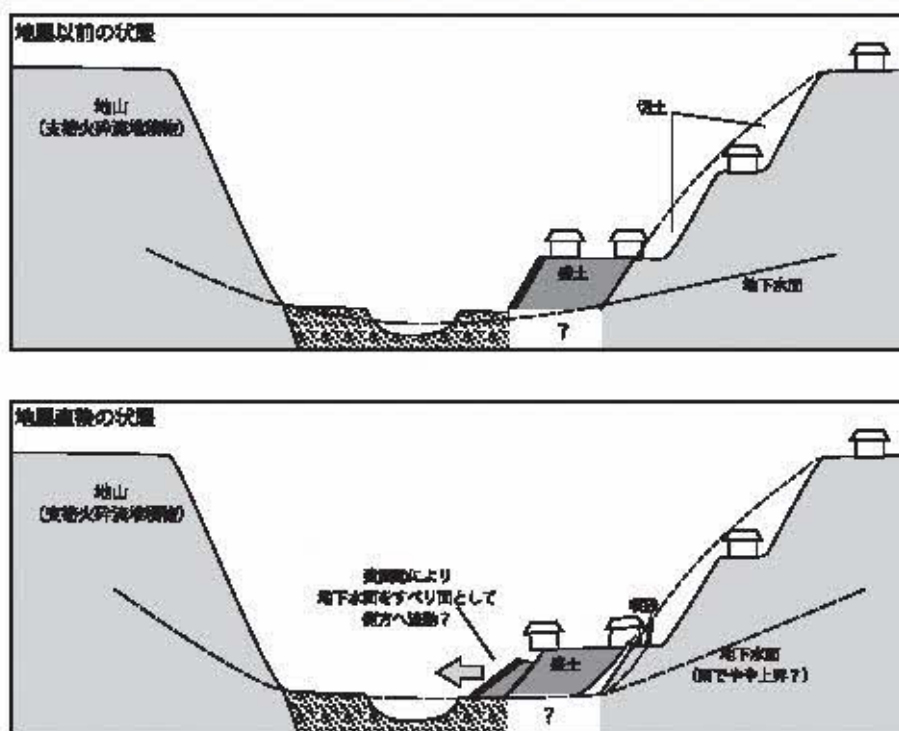
第17図 北広島市大曲川右岸における表層崩壊過程。  
Fig. 17 Presumed mechanism for surface deformation at the right bank of Omagari river.

並木3丁目が発生した地表変動について、上記の観察から現時点で考えられる発生過程を推測する(第17図)。国土地理院の空中写真(MHO713X-C12-12:1971年撮影;HO749Y-C9A-8:1974年撮影)の比較から、並木3丁目地区で宅地造成が行われ、宅地化が進んだのは1970年代前半だったと推定される。今回被災した箇所は、河川沿いの沖積低地の上に局所的に盛土した場所である。河川沿いであることから、盛土範囲の地下水面は河川の水面とほぼ同じ高度、すなわち盛土と沖積層(火山灰質の砂層:自然地盤)の境界よりやや下面にあると推定される。地震による液状化が発生するとともに、沖積層と盛土の境界~沖積層の地下水面付近で小規模な液状化が発生した。液状化した部分は

強度が低下して滑り面となり、その上位が谷である西側へと滑動したため、河川沿いの擁壁が崩落するとともに、丘陵側に地溝状亀裂が形成されたと推測する。地下の地盤のデータなどについて不明な点が多いため、このモデルは地表変動部および地形形成史から推定したものである。今後、より詳細な調査により検証が必要である。

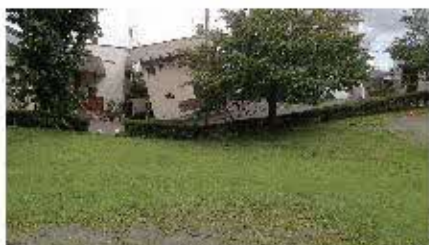
第19図 凹地状地盤陥没と傾動した家屋(里塚北西部)。  
Fig. 19 Depression of ground surface and tilted house at northwestern Satoduka area.

かけて顕著に現れた(第19図)。ここでは幅10~30m、深さ1.5~2.5mの船底状の凹地(青線の範囲)が変動域(赤線の範囲)を南西から北東へ、そして変動域中央で東北東-西南西方向へと向きを変えて延びている。凹地は南西側で幅5~10m、深さは2m前後である(第19図および第20図)。ここでは顕著な地盤沈下を伴っており、凹地内の家屋も傾動している。ただし、杭基礎を施工された家屋では、周辺の地盤が傾斜し基礎杭が露出しているも、家屋・基礎および杭は傾斜していない(第21図)。凹地内を含む変動域全域では、開口亀

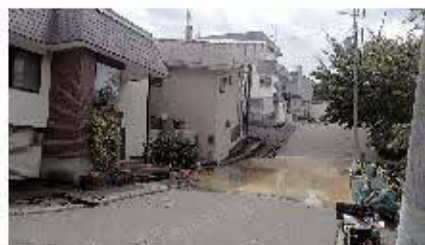
第20図 傾動した家屋と、沈下した地表に溜まった水(里塚北西部)。  
Fig. 20 Tilted house and the pond at subsided ground surface at northwestern Satoduka area.

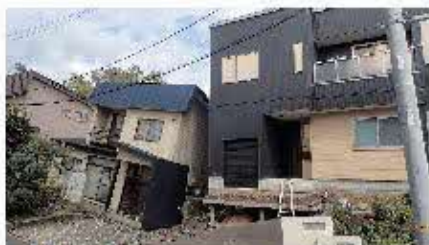
第21図 杭基礎施工された家屋では、家屋の傾動は認められない(里塚西北部)。

万 $\text{m}^3$ (河川沿いにさらに下流へ流出した土砂は含めていないので、堆積域および三里川下流へ流出した土砂量はさらに大きくなる)と見積もられる。土砂の堆積域は凹地状陥没箇所の下方向延長部であることも考慮すると、市道を埋積した土砂は、凹地状陥没箇所の地下浅部から移動した土砂が堆積したものと考えられる。地盤のどの程度の深さで土砂移動が発生したかは明らかではない。ただ、沈降幅はおおむね15～25mと狭いこと、基礎杭を施工していた家屋は周辺の地盤が陥没していても家屋の傾斜、基礎の損傷が皆無ないごく軽微である事例(ただし、対象家屋は凹地の中央部ではなく斜方斜面にあることに留意が必要)を考慮すると、土砂が移動した深度は基礎杭の設置深度より浅い(地表下数m程度?)あった可能性がある。

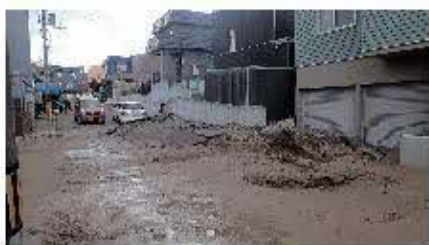
第22図 地盤のバルジ状隆起(里塚西北部)。

変動域の北東端付近には、バルジ状隆起が認められる(第22図)。道路から住宅敷地にかけて高さ数十cm程度のアスファルト路面・地盤の隆起として現れている。バルジ前面(斜面下方に面した部分)がやや急傾斜し、隆起頂部に伸長性亀裂が発達するが、亀裂からの噴砂は認められない。

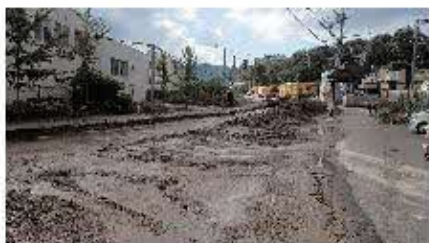
第23図 市道に堆積した土砂(里塚西北部)。

この他、地表変動とは異なるが、変形域北東方の市道(旧国道36号線)では、地震発生後に大量の土砂が堆積した(第23図)。土砂は、変動域の中央部付近から北東側に、凹地に沿って認められる。凹地内をガリー状に洗掘して流下、市道付近に厚く堆積している。堆積物は極細粒砂~粗粒砂サイズの火山灰質砂からなり、層厚は市道付近で20~60cm、最大80cm程度で堆積している。また、粒径2~6mm程度の軽石を数%程

度合んでいる。軽石は黄白色で著しく発泡したファイバータイプの構造をもち、支物火砕流堆積物に含まれる軽石と類似する。これらの堆積物は、最上部をシルト-極細粒砂で覆われるもの、級化構造や層理は認められない(第24図)。市道上の堆積域には、他の場所から流されてきた航空コンテナが散在(一部は転倒)している。9月6日調査時の住民聞き取り調査によれば、地震発生直後に異音が生じたので窓の外を見ると、すでに大量の水が轟音をたてて流下していたとのことである。これらを総合すると、この土砂は地震発生直後に変動域で噴出した水とともに泥流としてガリ-を流下、堆積したものと推定される。

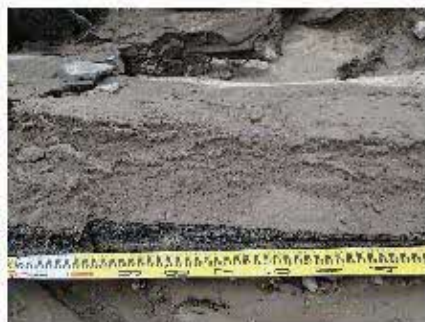
第24図 市道に堆積した土砂の地質断面(里塚西北部)。

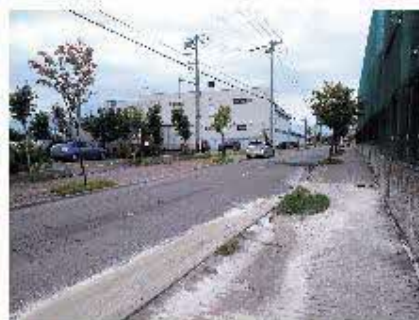
第27図 美しが丘小学校北側における地盤沈下。  
Fig. 27 Subsidence at the northern area of Utsukushigaoka-kita elementary school.

り、断続的に亀裂が形成されている。美しが丘小学校の北側では、噴砂を伴う路盤陥没が生じた(第27図)。亀裂の方向は北東-南西系で、その北西側が約15~30 cm 程度陥没しており、南西延長は美しが丘小学校の体育館方面へ続く開口亀裂となってグラウンドの地表に現れている。

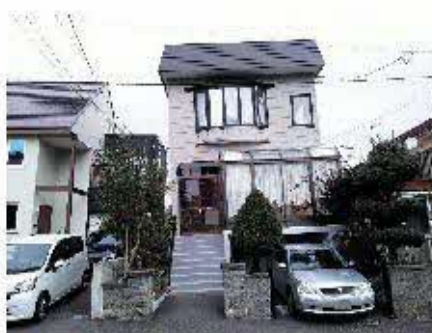
図)。地盤の沈下が生じた場所では、マンホールの抜け上がり、家屋の傾斜や基礎の損傷といった被害が生じている(第30図)。噴砂も各地で認められる。

第30図 地盤沈下により傾動した家屋(清田地区)。  
Fig. 30 The house tilted by subsidence at Kiyota area.

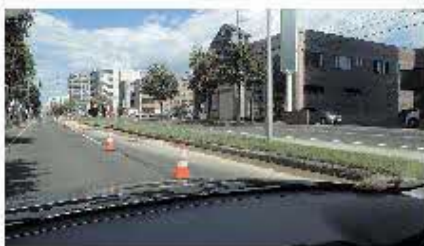
全域でアスファルトの亀裂や局所的な地盤沈下が認められるが、集中して発生したのは東15丁目屯田通である(第32図)。ここでは、北13条～北46条にかけての区間で全域にわたって地表変動が発生しているが、特に顕著だったのは北20条～北46条の区間である。屯田通は中央分離帯を持つ4車線の市道だが、北32条～北34条、北46条付近では、アスファルト舗装面および緑石・中央分離帯の波状変形・陥没が生じた(第32図)。変形は中央分離帯を挟んだ2車線(幅3～5m程度)で発生していることが多く(第33図)、歩道まで達する変形や、歩道のみで発生している事例は少ない。陥没量は、目視で変形が認められない部分と比べると数cm～50cm程度であることが多い。中央分離帯に道路情報板、街灯が設置されている場合、中央分離帯とともにそれらも傾倒している場合がある。道路に面している家屋など建築物については、目視で判るよう

噴砂を伴う場合があること、変形域では断層は認められず広い範囲で液状変形している場合が多いことから、局所的に地盤が液状化していた可能性がある。変形域は屯田通の車道に沿って顕著であり、屯田通の地下浅部に埋設されている設備ないし施工時の埋め戻し土に起因して変形が発生している可能性もあろう。そうした設備としては、水道管やガス管(変形箇所では水道管の損傷を伴うことがある)、地下鉄東豊線(北13条～北42条)があげられるが、現時点ではそれらと地表変動の因果関係は明らかではなく、今後の調査が待たれる。

第33図 東区東15丁目屯田通における噴砂と地盤沈下(北20条東16丁目)。  
Fig. 33 Sand boil and subsidence at Higashi 15-chome Tonden-street, Higashi-ku (kita 20-jo, higashi 16-chome).

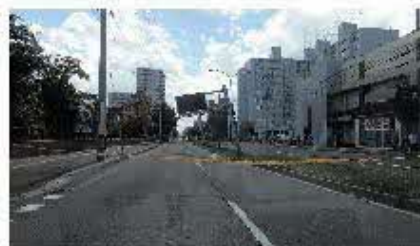
な傾倒や損傷は認められなかった。また、北20条付近、北26条付近をはじめ、地盤の陥没箇所へ噴砂を伴うことがあった(第34図)。

第34図 東区東15丁目屯田通における地盤沈下と、それにより傾動した標識(北27条東16丁目)。  
Fig. 34 Subsidence and tilted road mark at Higashi 15-chome Tonden-street, Higashi-ku (kita 27-jo, higashi 16-chome).

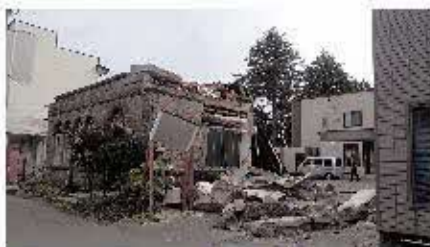
建築物の倒壊・損傷は特に安平町・むかわ町で目立っている。安平町では、JR 早来駅の周辺(早来町)で家屋・建築物の倒壊が発生した(第36図)。観察した3棟のうち2棟は石造倉庫として建てられたものである。いずれも木造で壁面に石材(札幌軟石か)を利用した2階建だが、1棟は2階部分が完全に崩壊(第36図)、もう1棟は2階部分の壁面が崩壊している。残り1棟も木造家屋であり、倒壊こそ免れているものの壁材とし

安平町・むかわ町における建築物被害箇所では、地表変動を伴わないこと、被害が古い石造・木造建築物に集中し、隣接する比較的新しい建築物に目立った被害が認められないことなど共通点が多い。境(2018)によれば、平成30年北海道胆振東部地震による地震動の弾性加速度応答スペクトルは周期0.2~0.3秒付近にピークを持つことが多いが、K-NET 滝川観測点では周期1~2秒(ピークは1.5秒付近)、K-NET 安平町早来では、周期0.7秒付近に顕著なピークが現れている。倒壊に至った要因は、強震動への耐性が低い古い建築物が、やや長周期の強震動に晒されたことにあると推定される。

第36図 倒壊した石造家屋(安平町早来).  
Fig. 36 Collapsed masonry house at Hayakita, Abira Town.

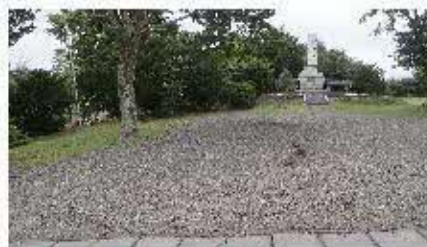
て利用していたレンガが崩落し家屋が著しく傾斜している(第37図)。このほかにも、モルタル外壁の剥離(第38図)など、倒壊に至らないまでも大きく損傷した家屋が認められる。これらは半径100m程度のごく狭い範囲に集中しているが、国土地理院空中写真や旧版地形図からは、旧河道、沼沢地、湿地など液状化しやすい箇所ではなく、噴砂や路面の陥没・波状変形も認められない。倒壊家屋に隣接する比較的新しい家屋には、目視できるような損傷はみられない。早来神社では、社殿が倒壊に至っている。ここでは斜面に開口亀裂が形成され斜面下部では圧縮亀裂およびそれに伴う地盤の隆起が認められる(第39図および第40図)ことから、神社が建っている段丘地形の縁辺で小規模な地すべりが発生したと推定される。

第39図 早来神社における斜面変状(斜面上部)(安平町早来).  
Fig. 39 Clacks formed at upper side of slope at Hayakita Shrine at Hayakita, Abira Town.

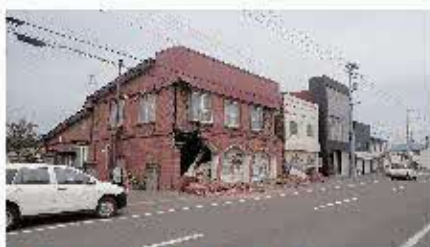
第37図 損傷した木造家屋(安平町早来).  
Fig. 37 Damaged wooden house at Hayakita, Abira Town.

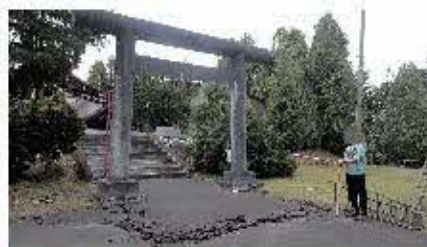
第40図 早来神社における斜面変状(斜面下部)(安平町早来).  
Fig. 40 Clacks formed at lower side of slope at Hayakita Shrine at Hayakita, Abira Town.

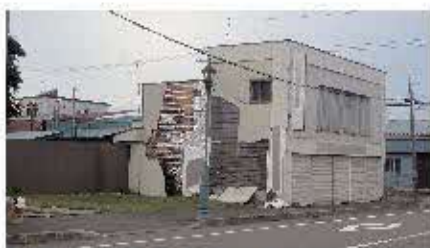
第38図 家屋外壁の崩落(安平町早来).  
Fig. 38 Collapsed outer wall of a house at Hayakita, Abira Town.

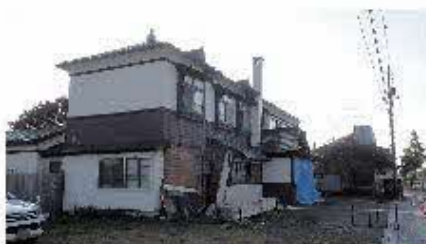
むかわ町もまた、建築物の倒壊・損傷が多発した地域である。倒壊家屋が集中するのは、旧国道に面した花園地区および美幸地区、末広地区である(第41図)。また、汐見地区でも農家の倉庫に倒壊被害が認められた。被害をうけた家屋はいずれも古い木造家屋であり、北西-南東方向へと傾倒、倒壊している場合が多い(第42-44図)。一方、倒壊家屋に隣接する比較的新しい家屋には、目視できるような損傷はみられない。倒壊家屋周辺では噴砂や顕著な地盤沈下・路面の波状変形は認められない。

第42図 損傷した木造家屋(むかわ町松風).  
 Fig. 42 Damaged wooden house at Matsukaze, Mukawa Town.

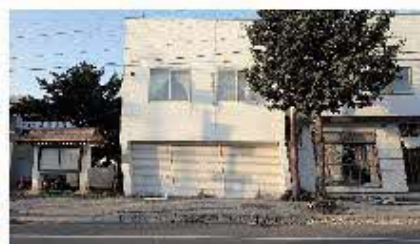
第44図 傾動した木造家屋(むかわ町花園).  
 Fig. 44 Tilted wooden house at Hanazono, Mukawa Town.

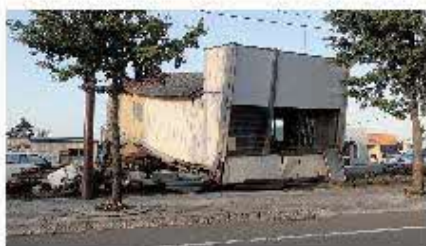
第43図 倒壊した木造家屋(むかわ町花園).  
 Fig. 43 Collapsed wooden house at Hanazono, Mukawa Town.
