現況調査写真

施設名：北海道開拓の村 旧北海中学校

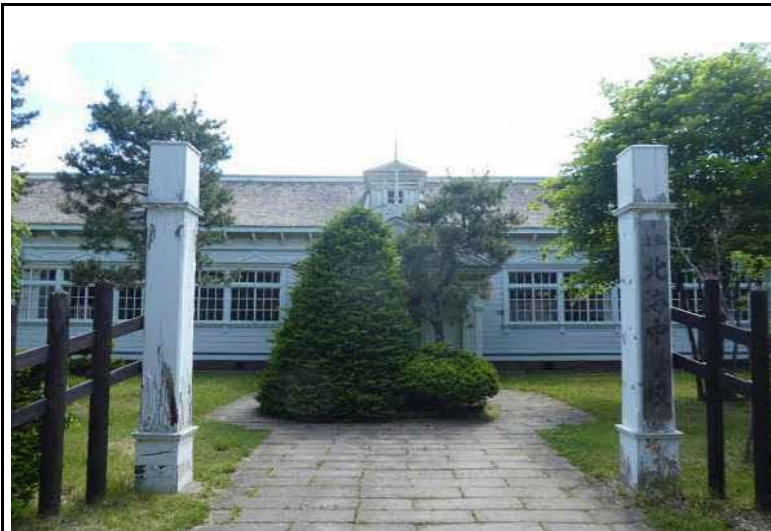
写真番号	NO	1
撮影場所	旧北海中学校前	
撮影対象	屋根、壁、基礎、門

解説
全景

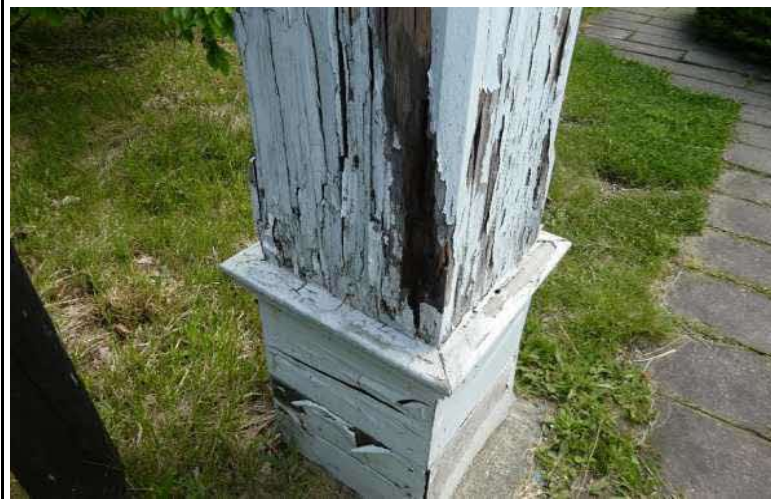
写真番号	NO	2
撮影場所	正門前	
撮影対象	門

解説
門の腐食が進行。

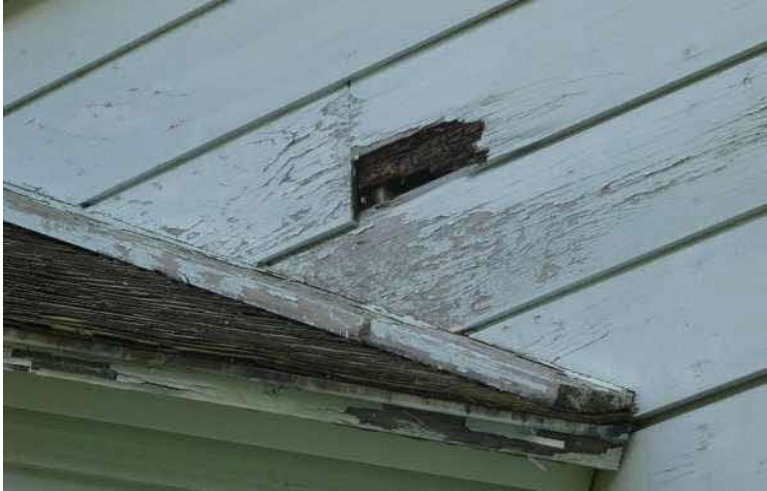
写真番号	NO	3
	撮影場所	正面の壁・玄関屋根	
	撮影対象	外壁・玄関屋根	
	解説	外壁や玄関屋根が破損、腐食、塗装剥離。	
 	写真番号	NO	4
	撮影場所	外壁の窓	
	撮影対象	窓枠	
	解説	窓枠の腐食が進行し穴が開いており、塗装も剥離している。

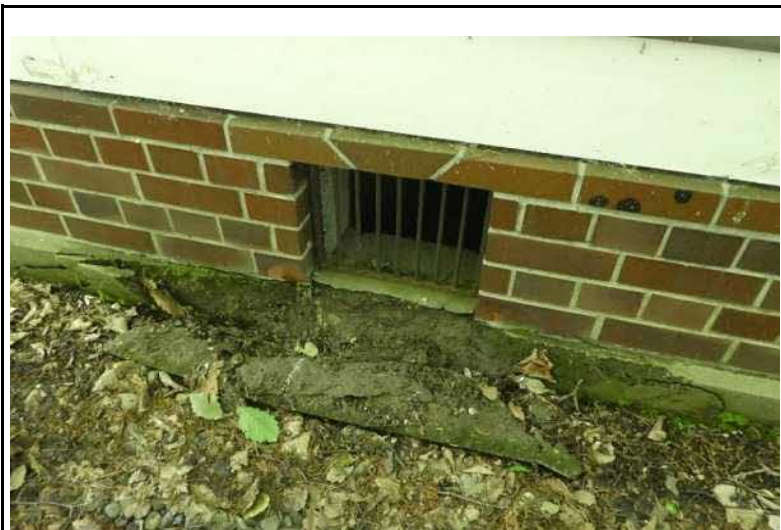
写真番号	NO	7
撮影場所	地際	
撮影対象	基礎

解説
石材が剥離。

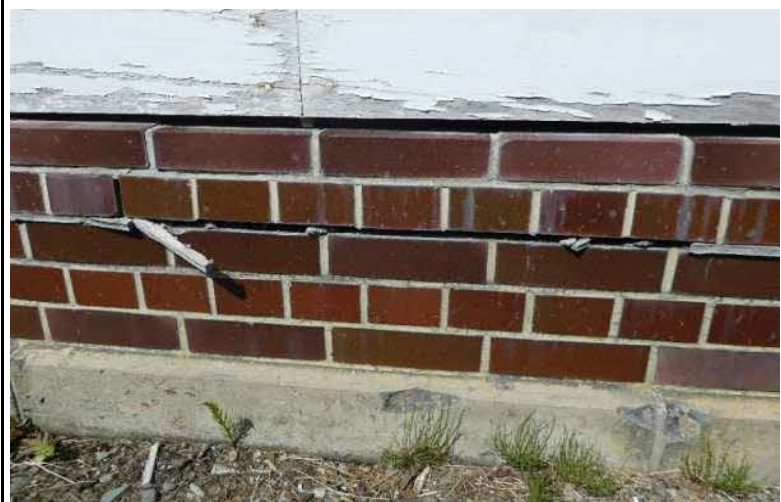
写真番号	NO	8
撮影場所	地際	
撮影対象	基礎

解説
目地が剥離。
