6. 旧近藤染舗及び旧小樽新聞社 改修方針

6-2 旧小樽新聞社

1) 構造評価及び劣化度調査結果概要

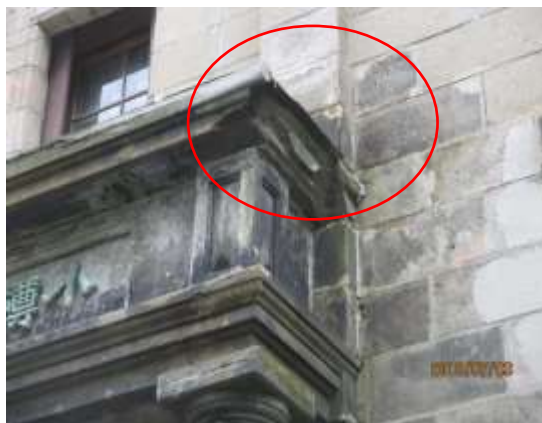
- ・「既存鉄筋コンクリート造建築物の耐震診断基準・同解説」に準拠し、耐震2次診断を行った結果、XY両方向ともに各階で判定値を上回り「安全（想定する地震動に対して所要の耐震性を確保している）」と判定された。
- ただし、現況の目視調査の結果、付属する正面入口の庇については顕著な劣化損傷が確認されていることから、早急な補修が必要となっている。

- ・石材が著しく劣化した入口庇部分の改修は、石材の剥落防止等安全性の確保、外観の保存の観点から合理的な工法及び材料の選定（既存材料の活用含む）を検討する。
- ・石壁の建物正面や側面のひび割れ、欠損など劣化状況が著しい箇所は、壁体内部を調査し安全性を優先した補修方法を検討する。
- ・上記に関連して、建物周辺の立ち入り防護柵など、利用者等の安全確保において必要な安全施設の設置方法についても検討する。

入口庇部分の大きな欠け

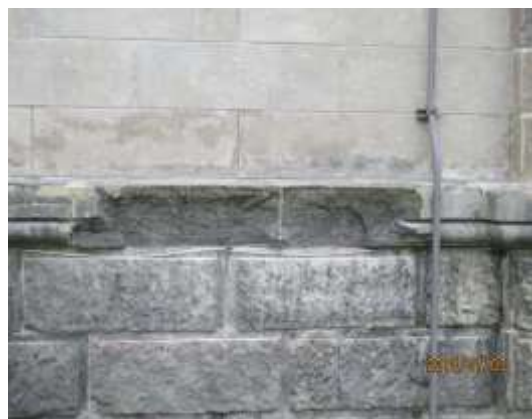
外壁の欠け
