砂防設備の施設効果事例

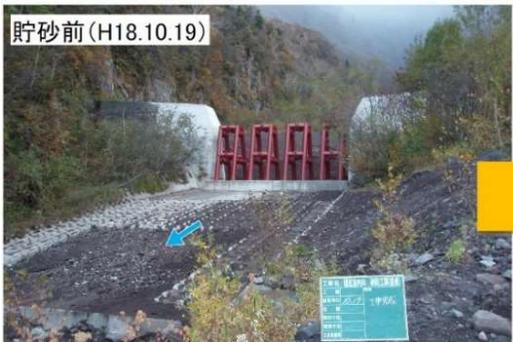
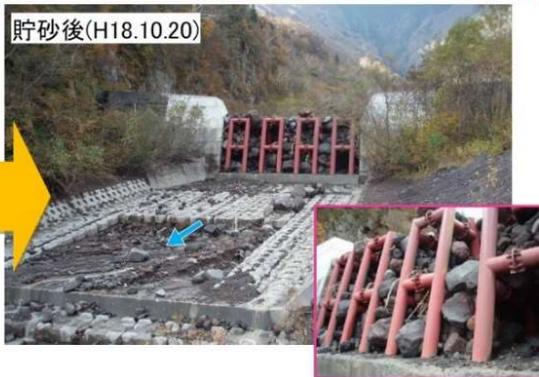
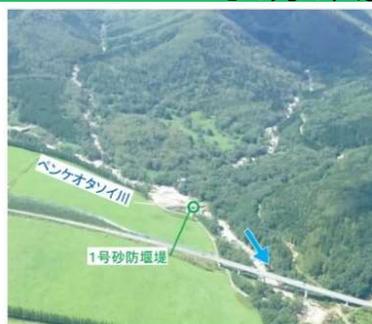
雄志内川3号砂防堰堤

災害発生日：平成18年10月19日
 降雨状況：連続雨量 87mm (10月19日10時～19日24時)
 時間最大雨量 35mm (10月19日17時～18時)
 ※雄志内雨量観測所
 発生箇所：北海道利尻郡利尻富士町字雄志内
 崩壊状況：計画貯砂量 約24,000m³
 状況：寒冷前線に伴う大雨により土石流が発生したが、砂防堰堤により補足を捕捉。

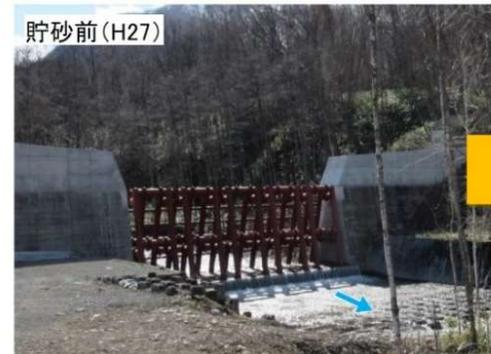
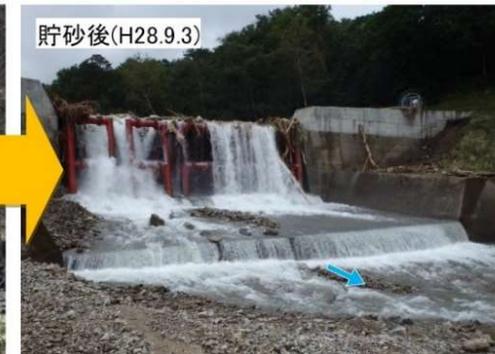
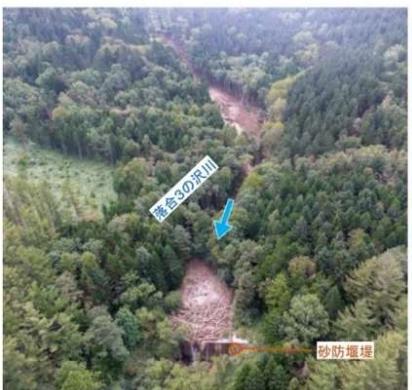
ペンケオタイ川1号砂防堰堤

災害発生日：平成28年8月31日
 降雨状況：連続雨量 284mm (8月28日17時～31日8時)
 時間最大雨量 31mm (8月30日23時～24時)
 ※上札内雨量観測所
 発生箇所：北海道上川郡新得町字広内
 崩壊状況：計画捕捉量 約38,000m³
 状況：台風10号の大雨により土石流が発生したが、砂防堰堤により土砂及び流木を捕捉。

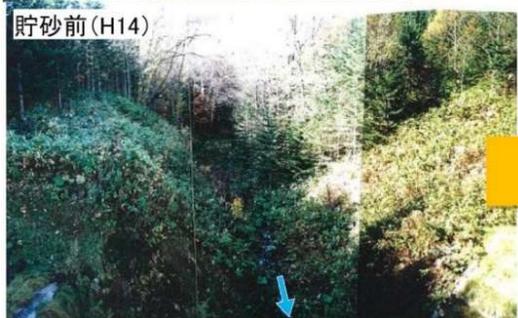
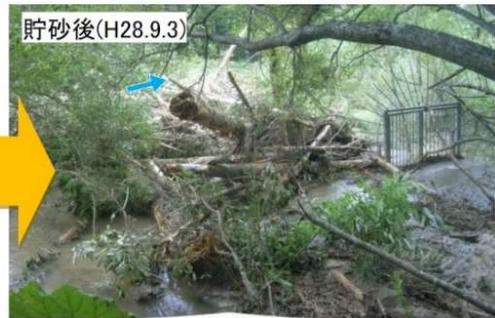
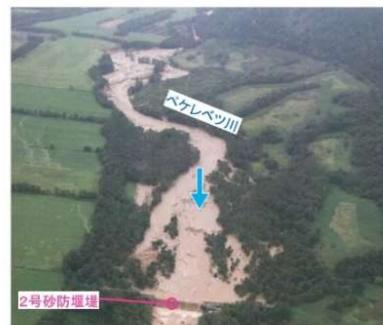
落合3の沢川砂防堰堤

災害発生日：平成28年8月31日
 降雨状況：連続雨量 183mm (8月29日13時～31日1時)
 時間最大雨量 15mm (8月30日20時～21時)
 ※幾寅雨量観測所
 発生箇所：北海道空知郡南富良野町字落合
 崩壊状況：計画貯砂量 約 11,800m³
 状況：台風10号の大雨により土石流が発生したが、砂防堰堤により土砂及び流木を捕捉。

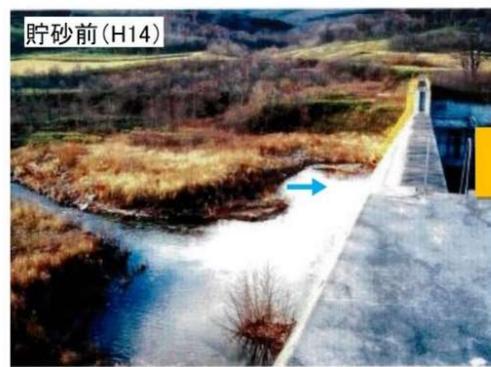
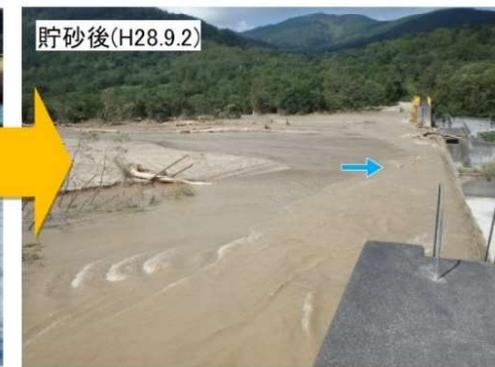
ペケレベツ川2号砂防堰堤

災害発生日：平成28年8月31日
 降雨状況：連続雨量 284mm (8月28日17時～31日8時)
 時間最大雨量 31mm (8月30日23時～24時)
 ※上札内雨量観測所
 発生箇所：北海道上川郡清水町字清水
 崩壊状況：計画貯砂量 約353,000m³
 状況：台風10号の大雨により土砂流が発生したが、砂防堰堤により土砂及び流木を捕捉。
