【第2 蒸留塔供給槽オートストレーナ液張中、エア抜きベントに接続したブレードホースからの第2 再生溶剤漏洩】 【第2報・最終報】

○発生日時：令和5年(2023年)10月20日 14時15分頃（床面に液漏れを確認した時間）

○発生場所：当初施設 蒸留エリア（管理区域レベル1）

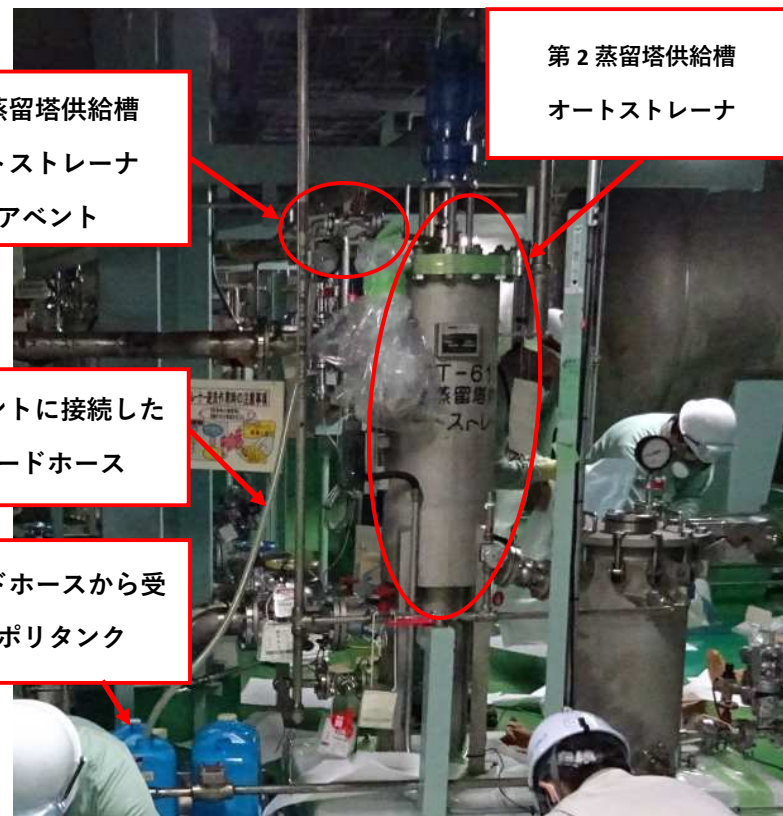
第2蒸留塔供給槽
オートストレーナ
エアベント

エアベントに接続した
ブレードホース

ブレードホースから受
けるポリタンク
