【攪拌洗浄設備 第1槽レベル計接続部から床面に洗浄剤の漏洩】【第2報・最終報】

- 発生日時：令和3年(2021年)10月21日 15時35分頃
- 発生場所：当初施設 攪拌洗浄エリア（管理区域レベル3）
- 公表区分：IV
  - ・環境への影響：なし
  - ・作業員への影響：なし

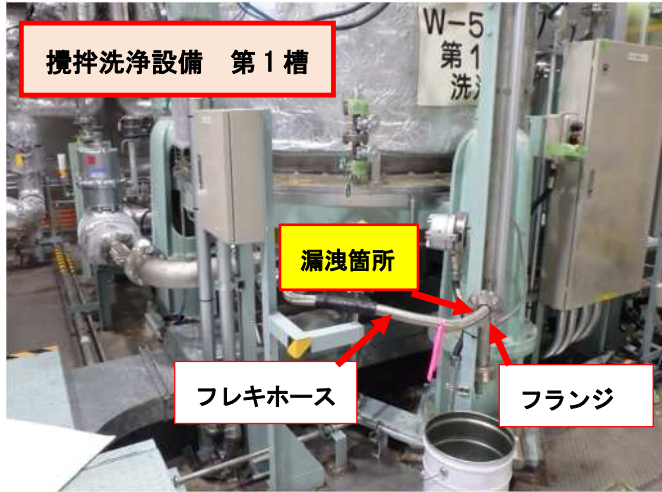
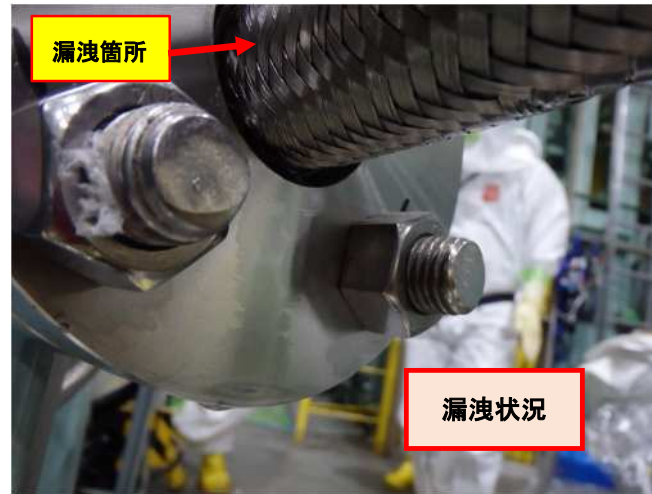
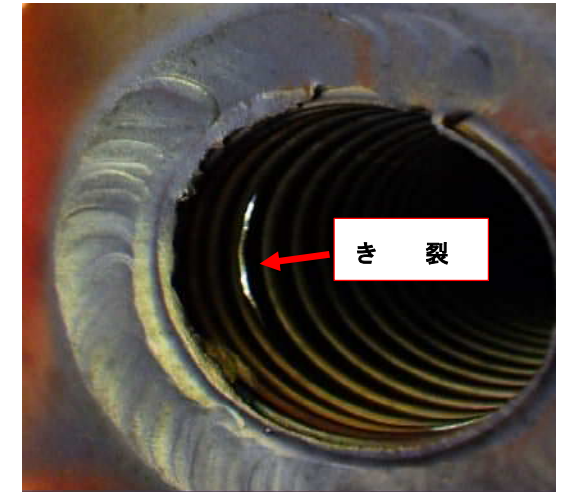
(状況写真や図面等)

事象概要	発生原因	再発防止対策
<ul style="list-style-type: none"> <li>・ JESCO 職員が攪拌洗浄エリアで運転中の攪拌洗浄設備第1槽の液面レベル計フレキホース及びフランジ下の床面に液の滴下を確認。</li> <li>・ 攪拌洗浄設備第1槽について直ちに運転を停止し、槽内液の排液を実施。</li> <li>・ 当該フレキホースのフランジ部より洗浄剤が滴下していることを確認し、床面の滴下液の回収を実施。</li> <li>・ 滴下液の回収量は約 1.2L、レベル計内の洗浄剤の PCB 濃度は 263mg/kg であった。</li> <li>・ 当該フレキホース及びフランジを取り外し、内部の状況を確認したところ、フレキホースにき裂を確認。原因について外部検査機関に調査を委託した。（現在調査中。）</li> <li>・ 第2槽から第12槽については、外観の目視点検を実施し、異常がないことを確認済みであるが、同様の事象の発生の懸念があることから、現在攪拌洗浄設備全12槽の運転を停止中。</li> </ul>	<ul style="list-style-type: none"> <li>・ 当該フレキホース内面の蛇腹の一部にき裂があることを確認した。このき裂から洗浄剤が漏洩したと推測された。</li> <li>・ 取り外した当該フランジ・フレキホースの検査機関による調査の結果、ステンレス鋼の疲労破面に酷似した筋模様及びストライエーション状模様が観察された。</li> </ul>	<ul style="list-style-type: none"> <li>・ 10/27 の消防指導（「可撓管継手の設置等に関する運用基準」について指導）により、攪拌洗浄設備全槽のレベル計に繋がっているフレキホースについて運用基準に適合させ交換するよう、対策工事を実施した。</li> </ul> <p>水平展開</p> <ul style="list-style-type: none"> <li>・ 攪拌洗浄槽のレベル計には洗浄剤が通るフレキホースが2本あり、12槽分の24本について交換した。</li> <li>・ 攪拌洗浄エリア以外のエリアに設置されているフレキホースについて、点検を実施し、不具合があれば交換を実施していく。</li> </ul>
