## 十 勝 岳

札幌管区気象台  
地域火山監視・警報センター

### ○ 火山活動評価

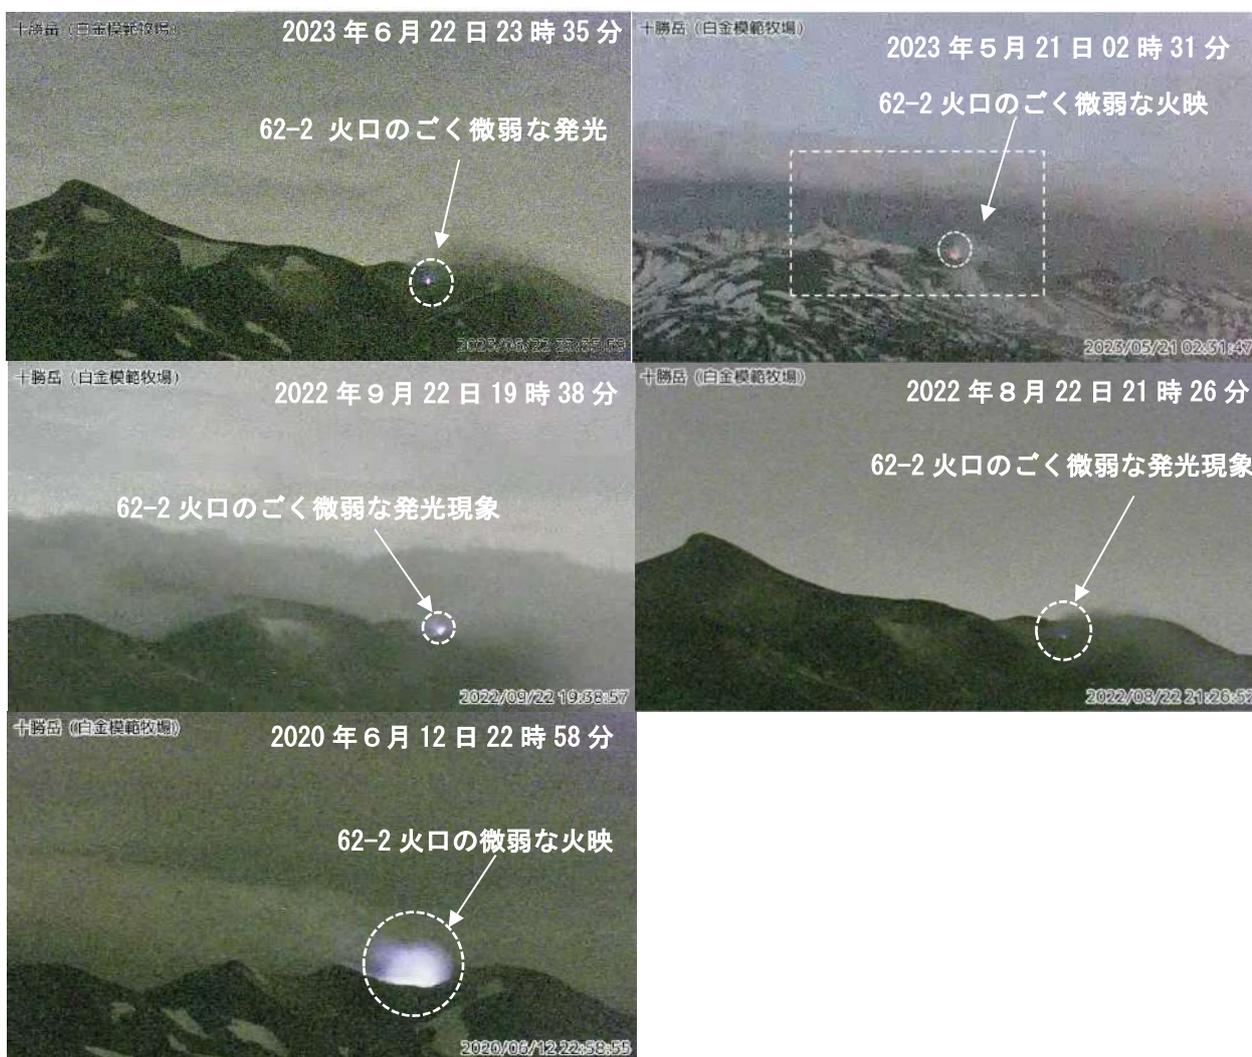
2022年7月16日、8月7日、9月22～23日、2023年5月21日及び6月22～23日に、高感度の監視カメラにより62-2火口でごく微弱な発光現象を観測しました。いずれも2020年6月に観測された微弱な火映と比べて強度はさらに弱く、発光した時間も短いものでした。この現象は、62-2火口内での高温の火山ガス噴出や硫黄の燃焼等によるものと考えられます。

図4 十勝岳 62-2 火口で観測されたごく微弱な発光現象（白金模範牧場監視カメラによる）  
撮影方向は図3と同様

- ・いずれの現象も2020年6月に観測された微弱な火映と比べて強度はさらに弱く、発光した時間も短いものでした。

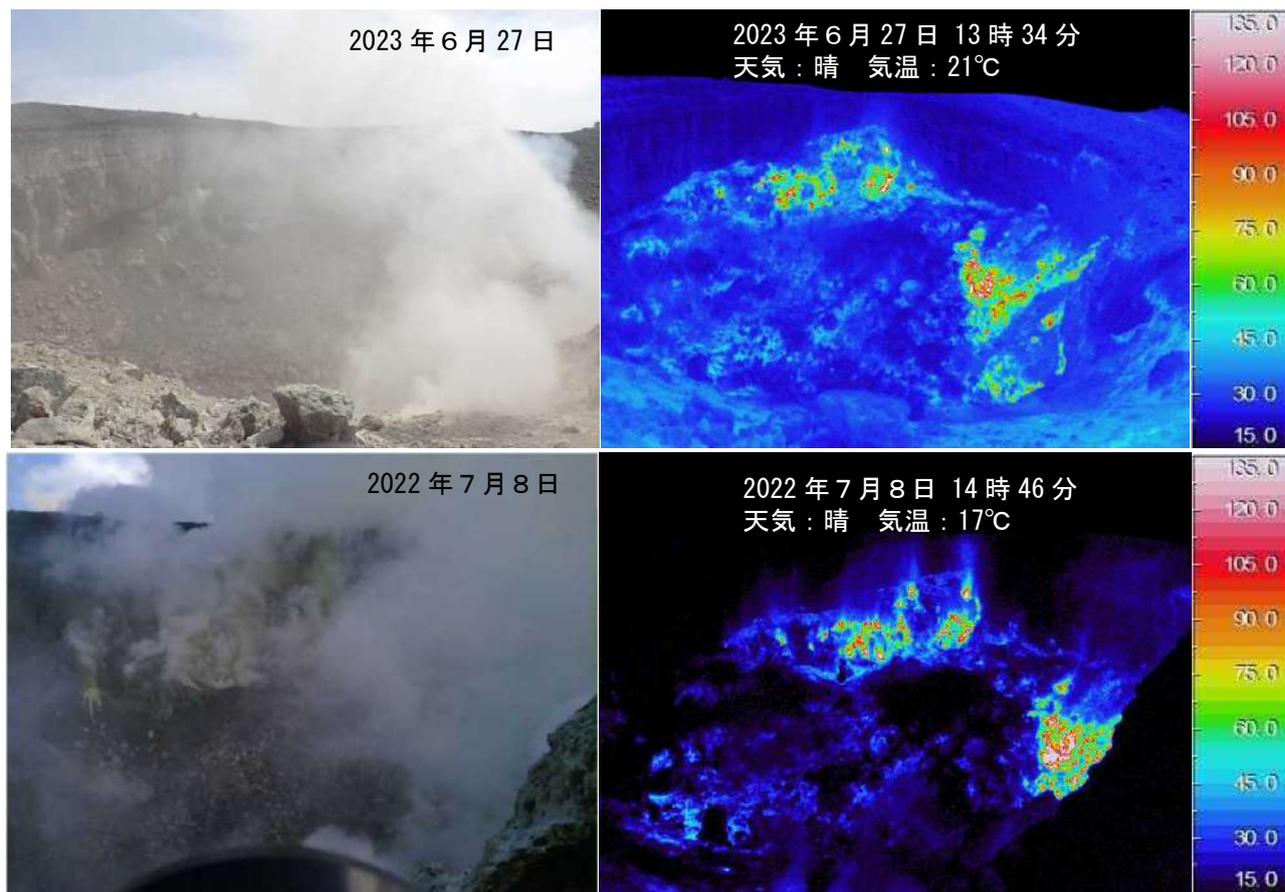
図7 十勝岳 62-2火口内南側の状況及び赤外熱映像装置による地表面温度分布  
北西側（図5のii）から撮影  
・火口内壁の南側では引き続き、300°C以上の高温領域を確認しました。

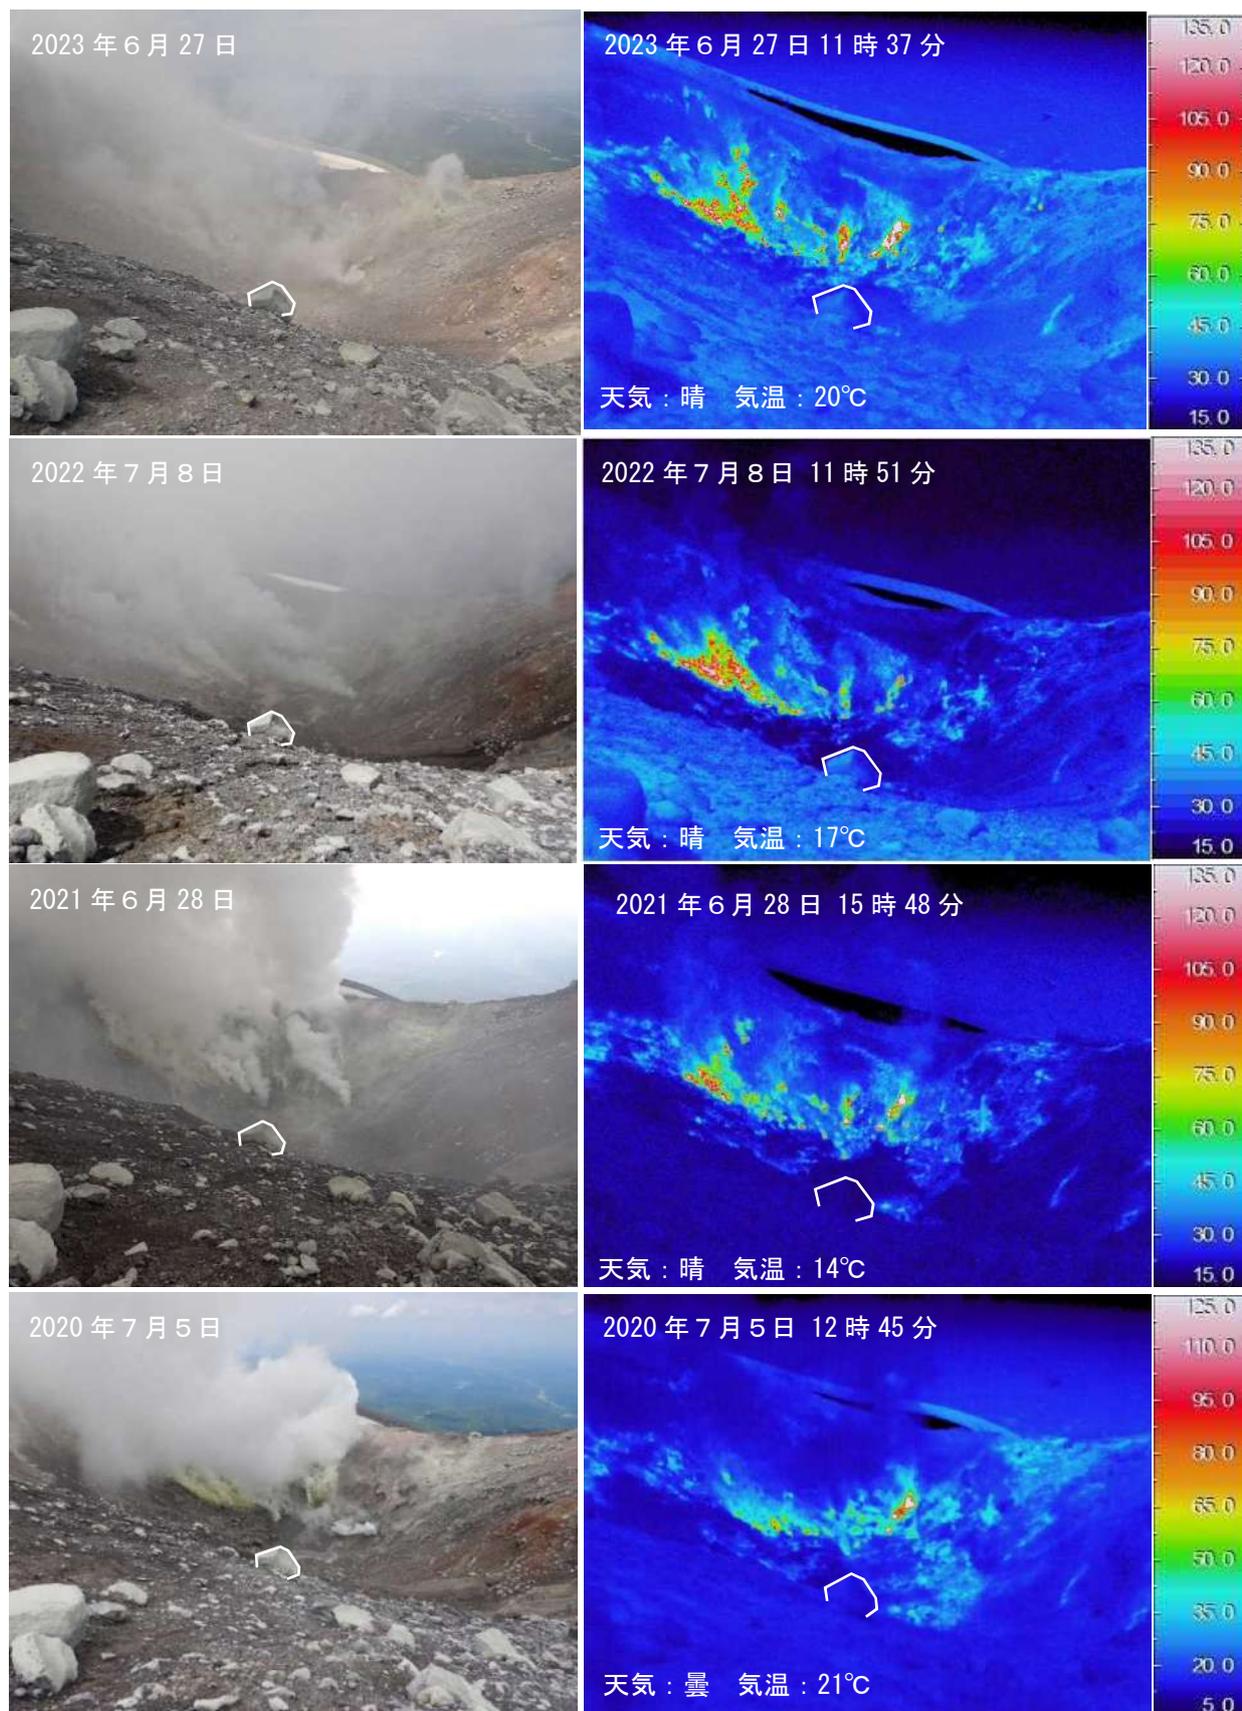
図8 十勝岳 62-2火口内の状況及び赤外熱映像装置による地表面温度分布  
 南東側（図5のiii）から撮影 図中の白色実線は同一の転石の輪郭をトレースしたもの  
 ・火口内壁の北西側には引き続き高温領域が分布しており、活発な噴気孔周辺には昇華硫黄の付着を確認しました。

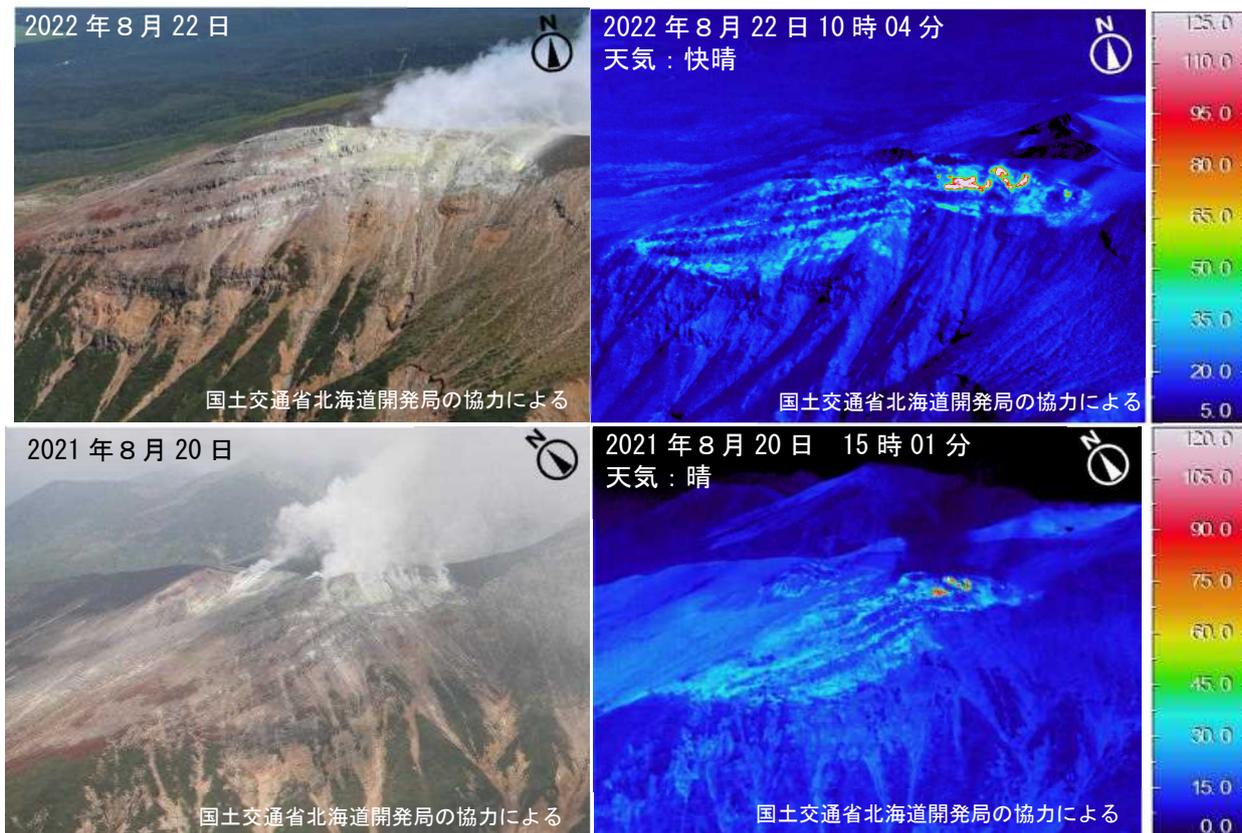
図9 十勝岳 赤外熱映像装置による振子沢噴気孔群の地表面温度分布  
 上：南側上空（図5のiv-①）から撮影 下：南西側上空（図5のiv-②）から撮影  
 ・2021年8月の上空からの観測と比較して、地表面温度分布の状況に特段の変化はありませんでした。

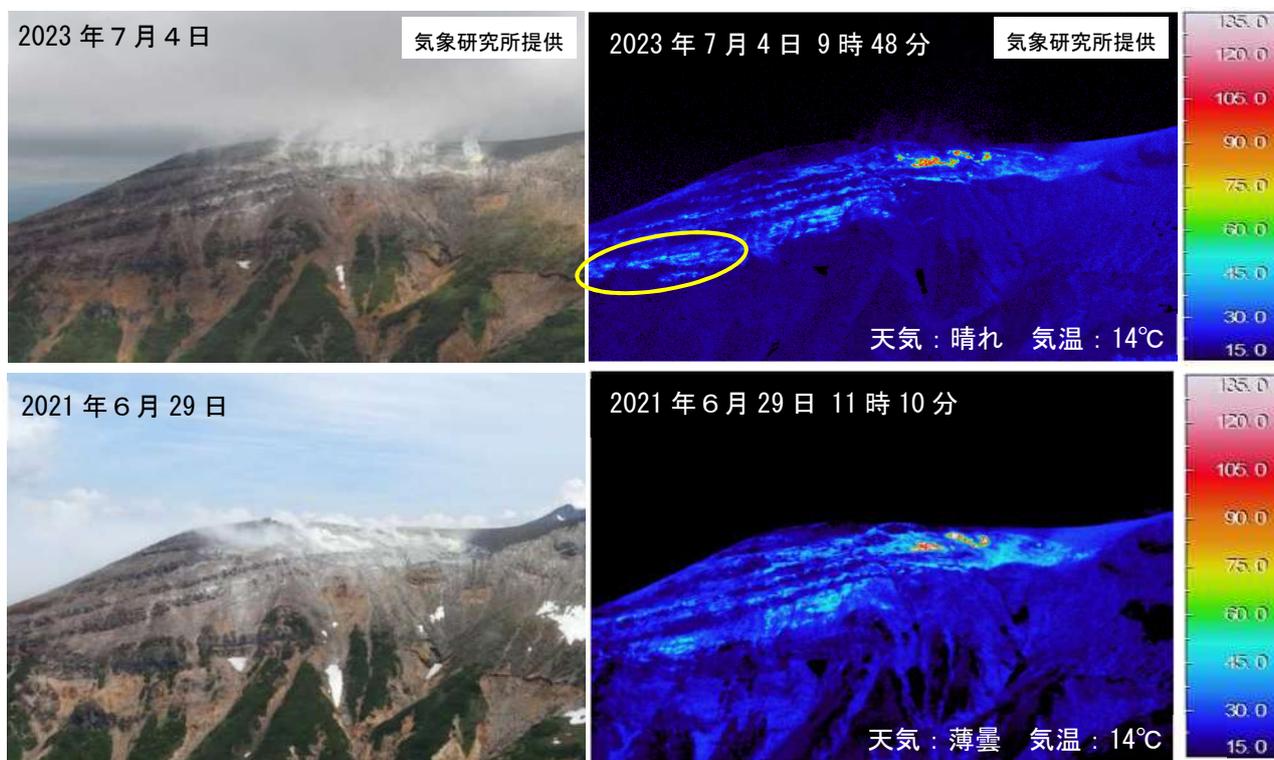
図10 十勝岳 振子沢噴気孔群の熱活動状況の推移  
 南東方向の三段山（図5のv）から撮影  
 ・前回（2021年6月）の観測と比べて、地熱域の拡大（図の黄丸）が認められます。

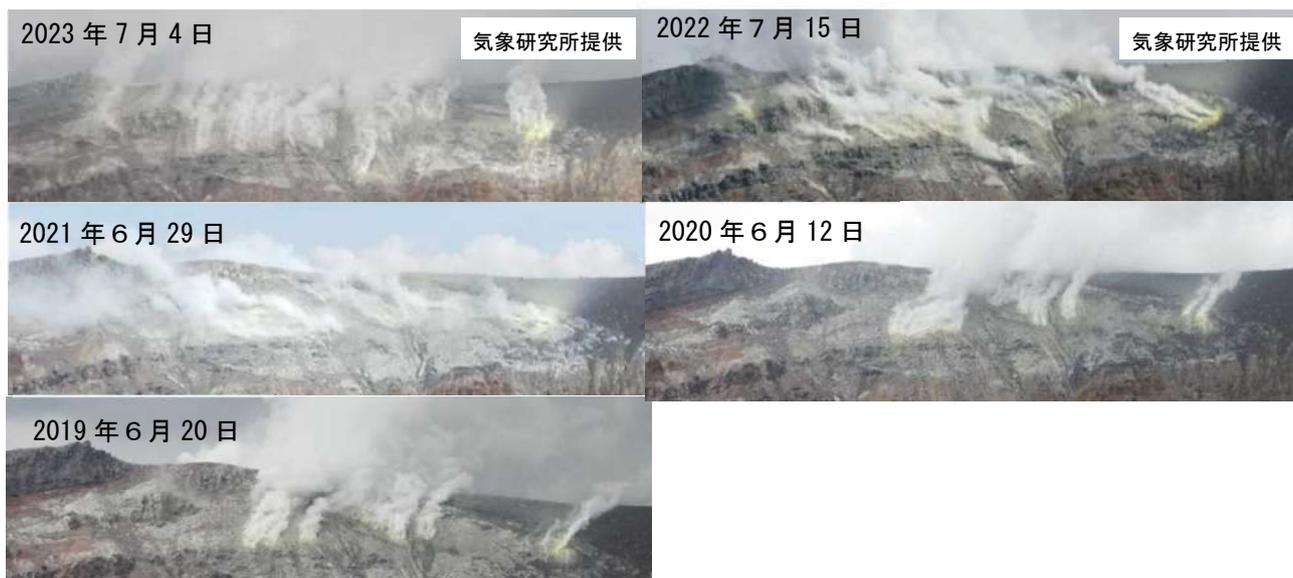
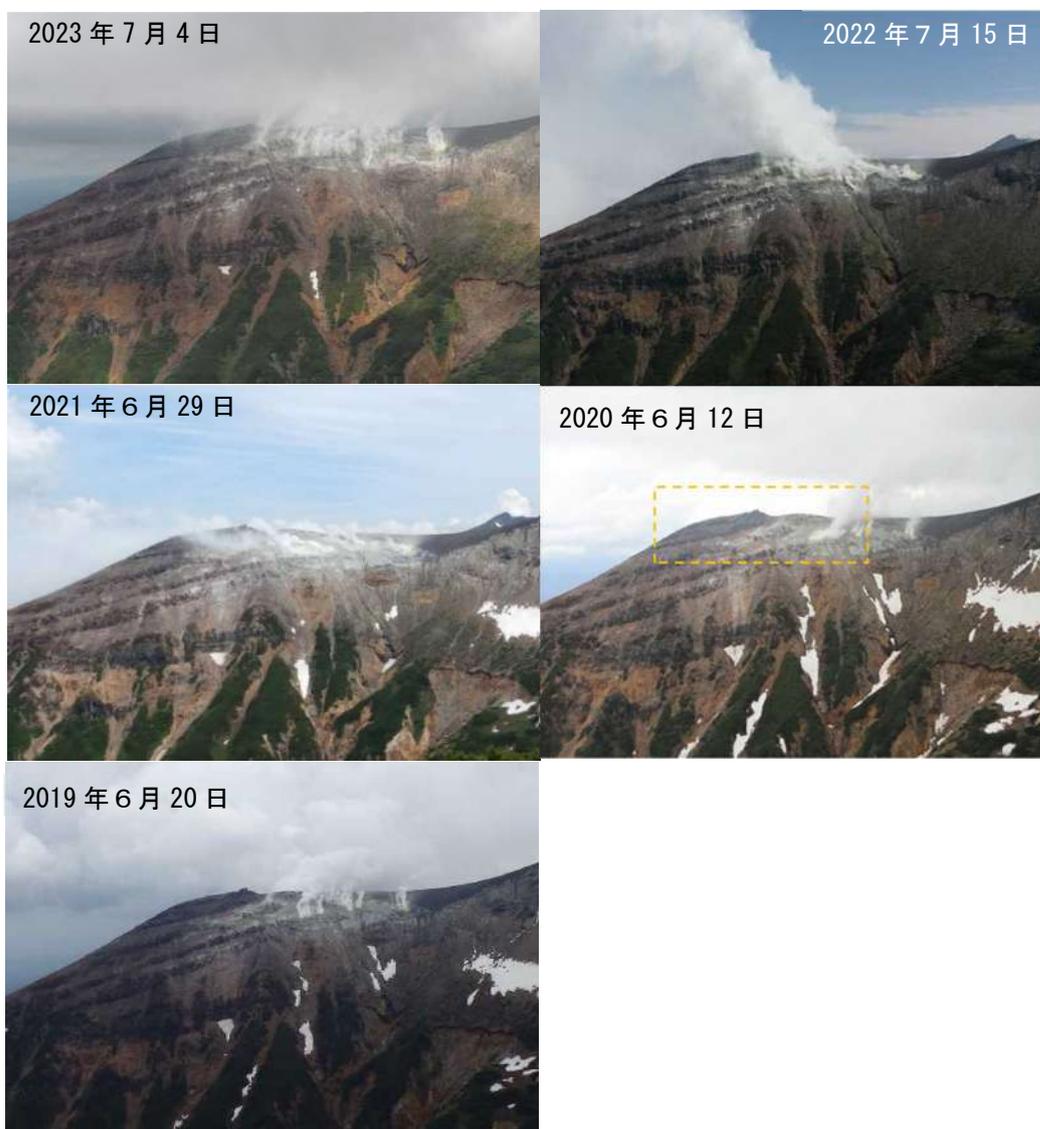
図11 十勝岳 振子沢噴気孔群の噴気活動状況の推移  
南東方向の三段山（図5のv）から撮影（上図は下図中の橙破線領域を拡大）。  
・引き続き、活発な噴気活動が続き、噴気域の拡大傾向が認められます。
