# 北海道胆振東部地震後の地すべり跡地の植生の自然回復 -発災後5年間の記録-

第14回 胆振東部森林再生・林業復興連絡会議  
森林環境部 主査 速水将人

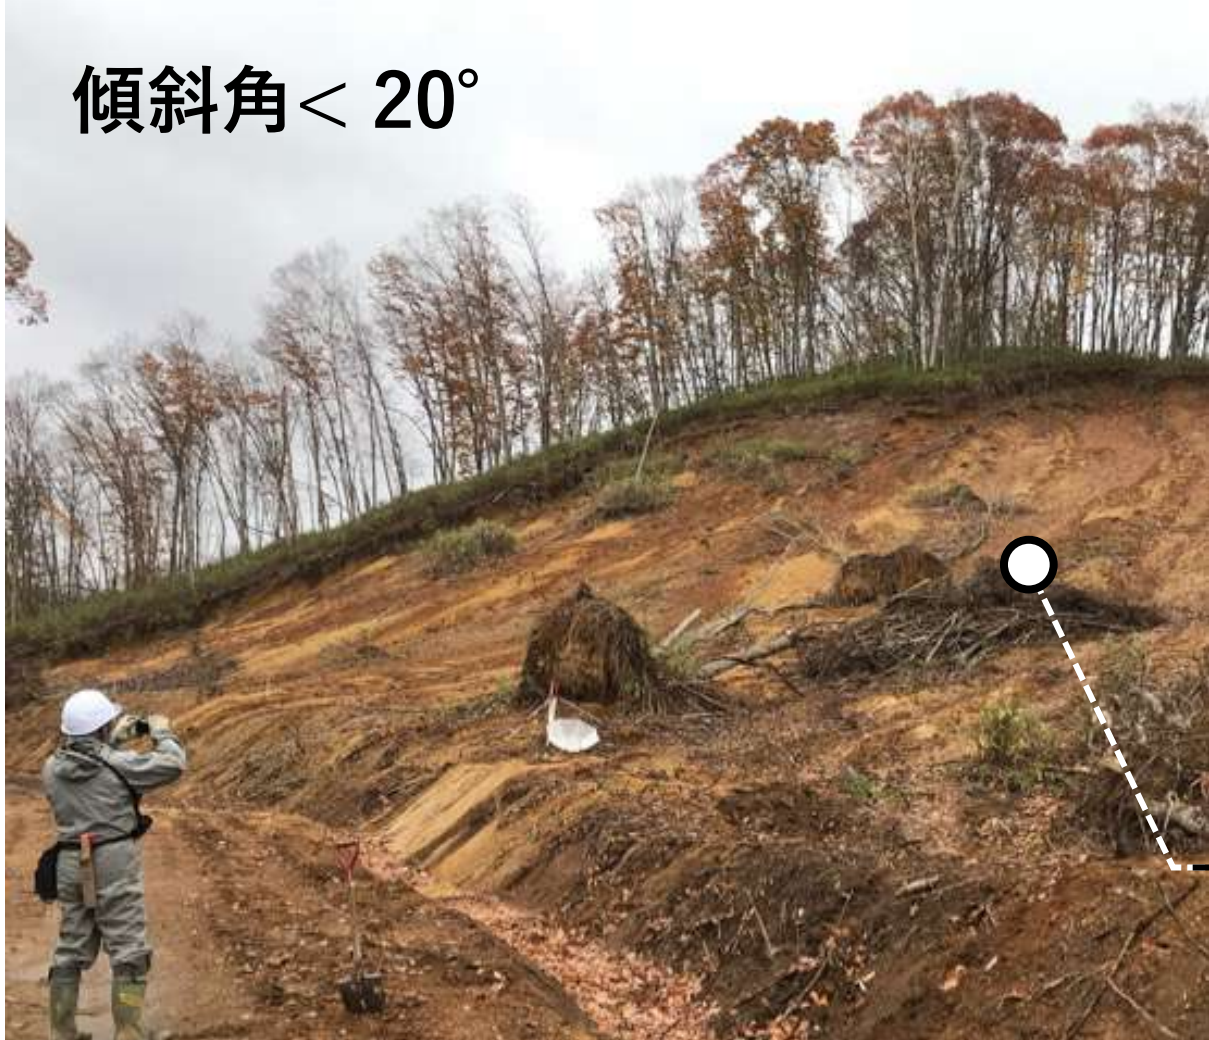
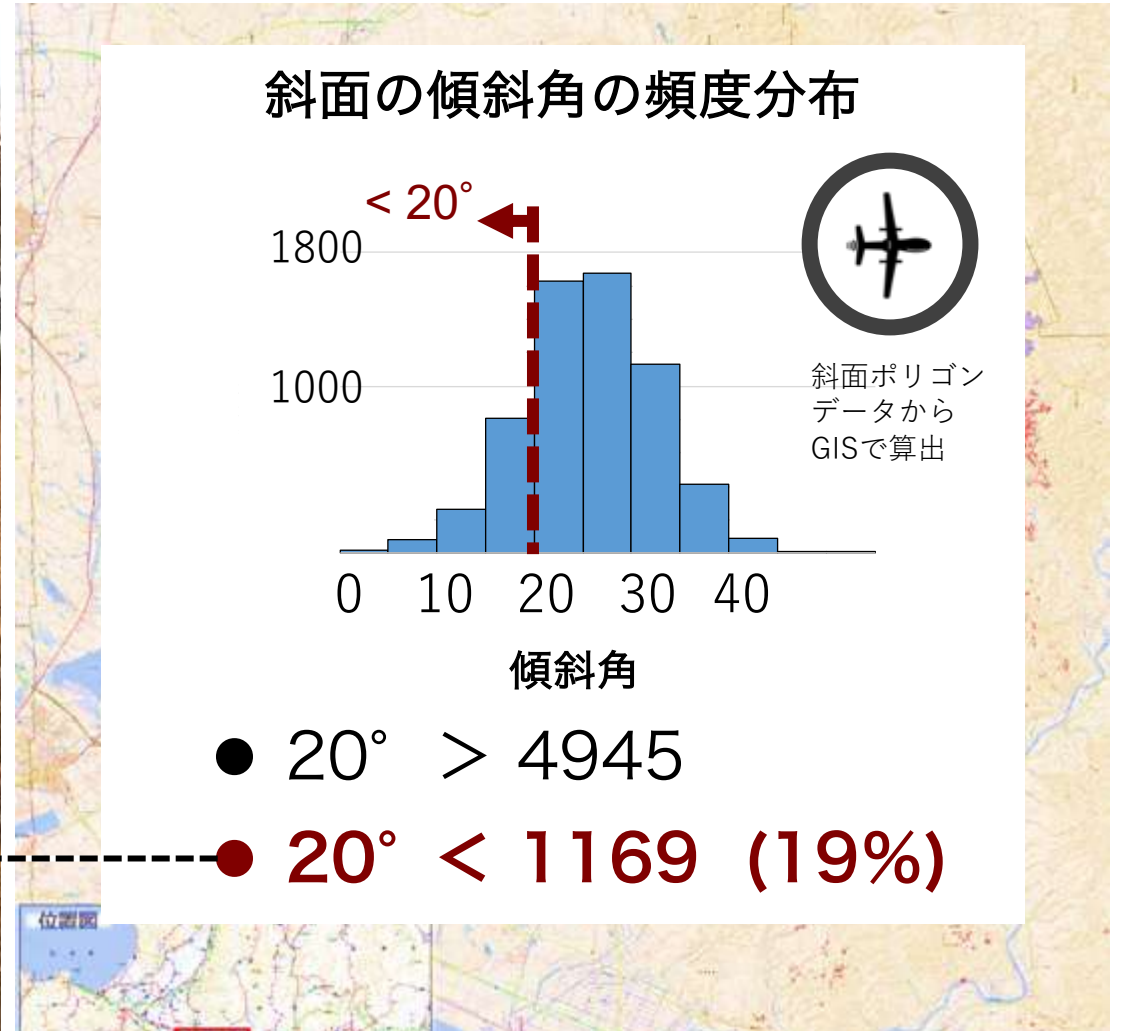
# 1. 地すべり跡地の特徴：傾斜角

傾斜角 < 20°

傾斜角が 20° 以下のゆるい斜面が19%

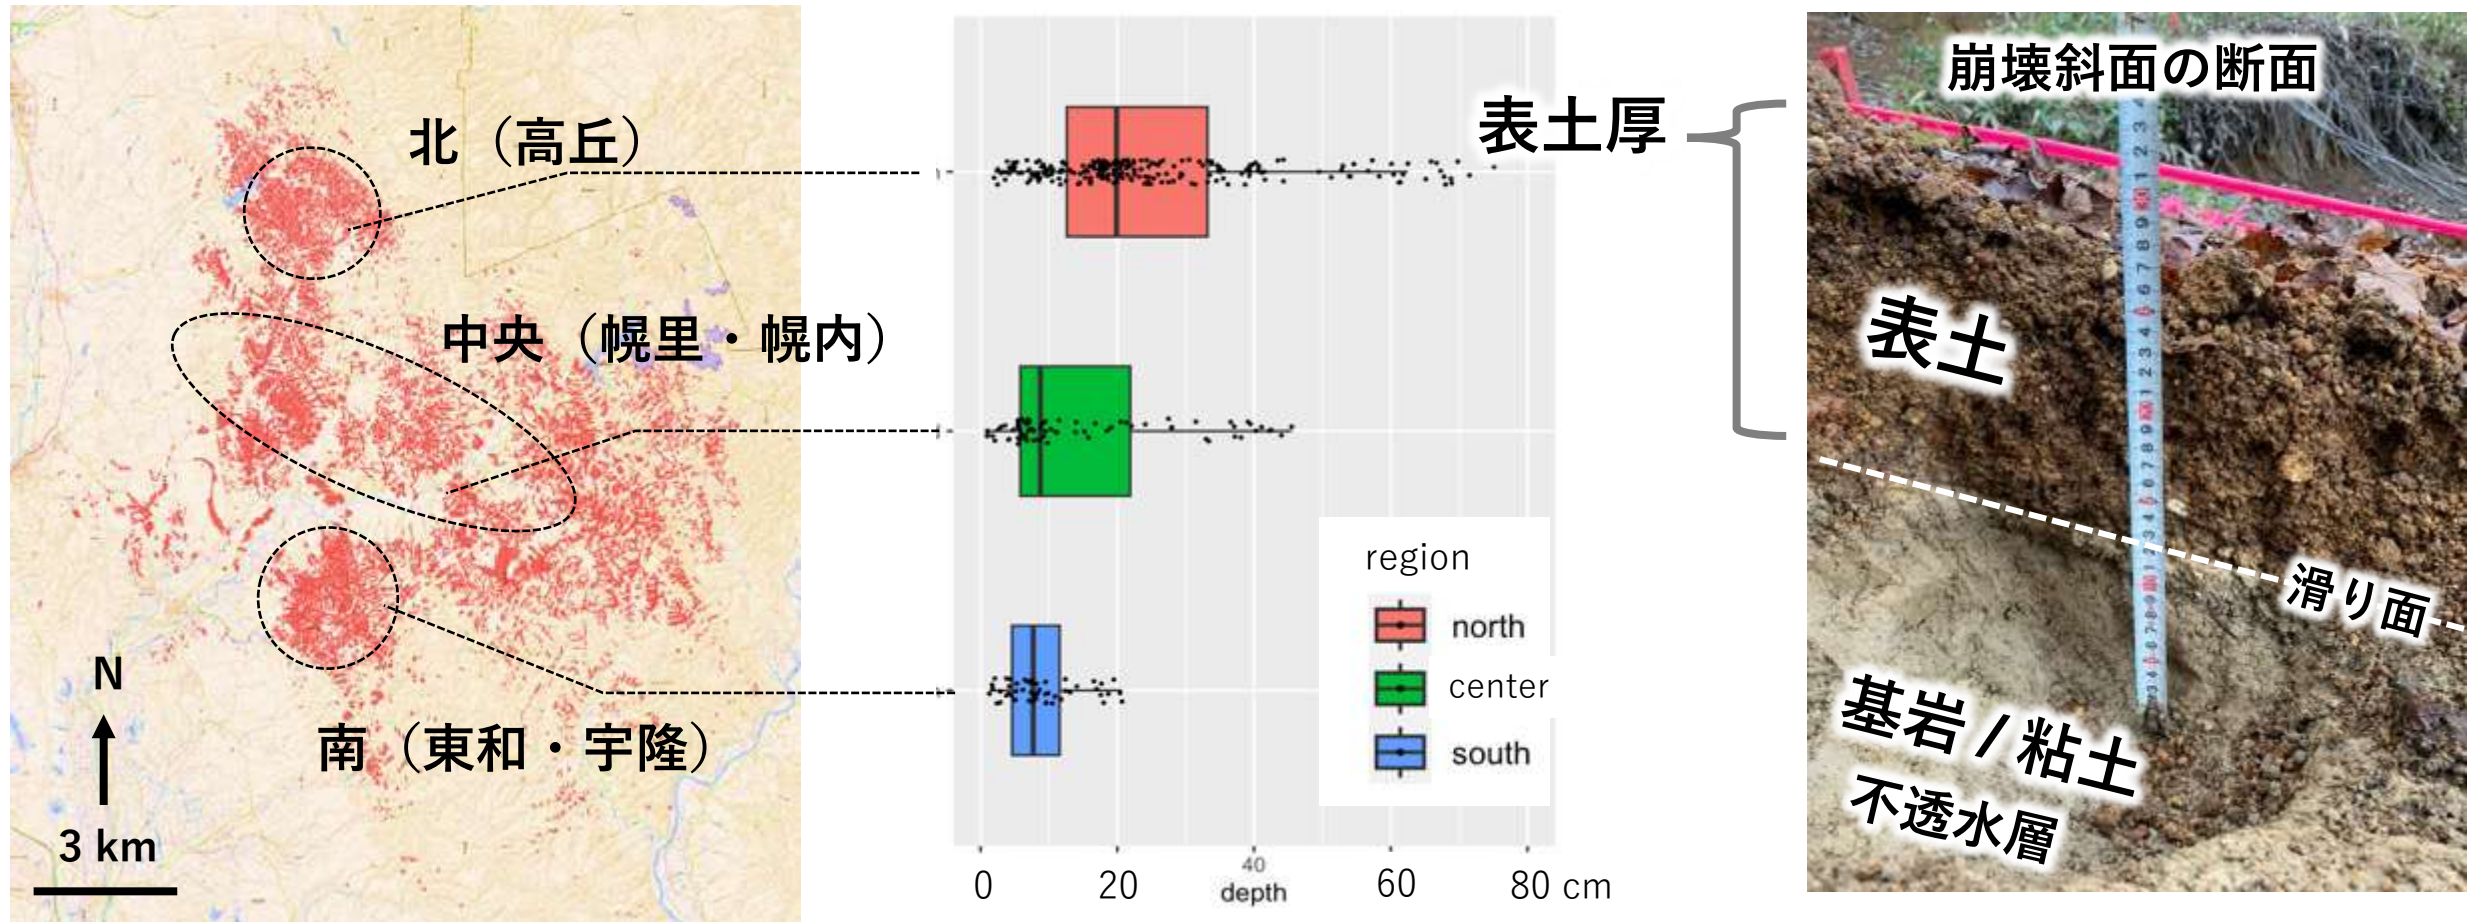
# 1. 地すべり跡地の特徴：表土厚の地域差

北部地域：残存する表土が厚い → 植物の生育基盤も多く残る可能性

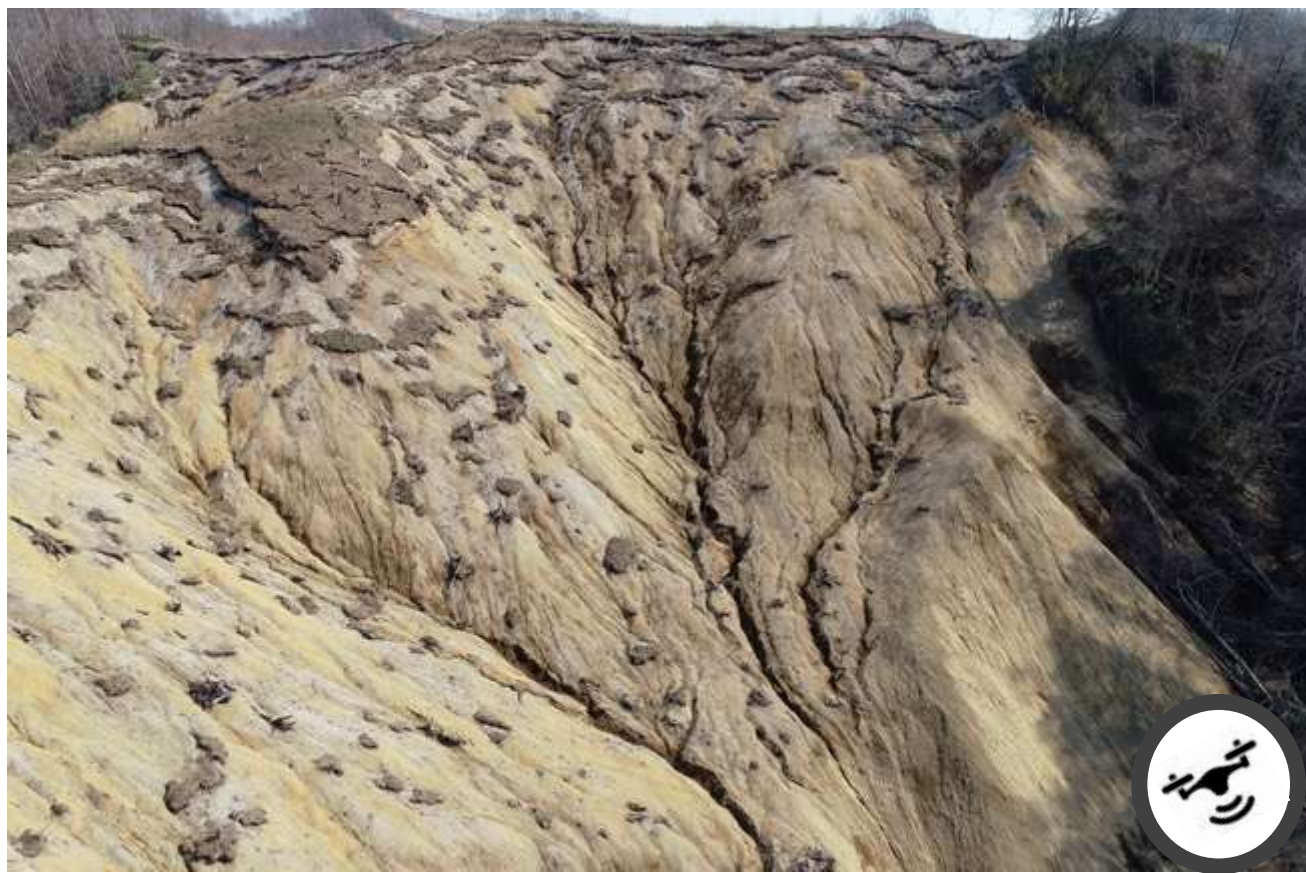
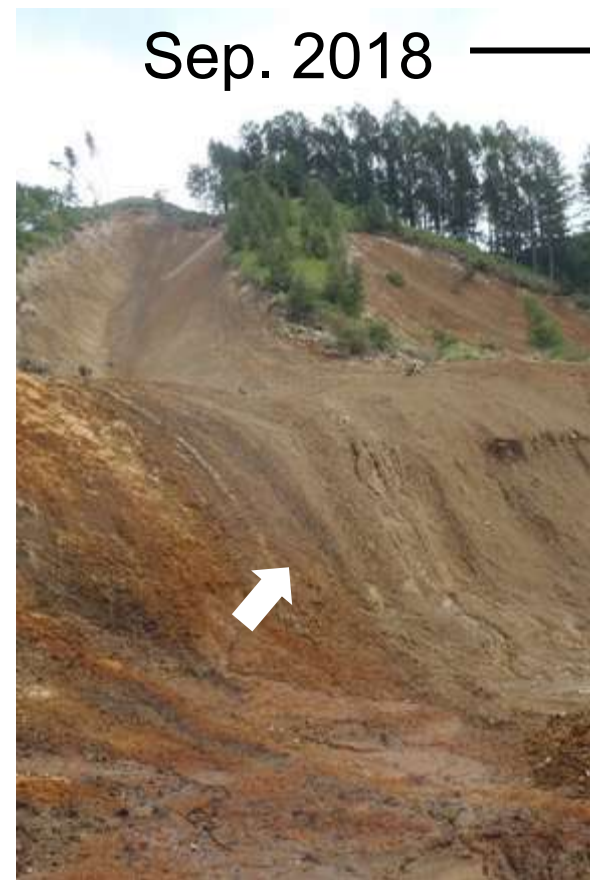
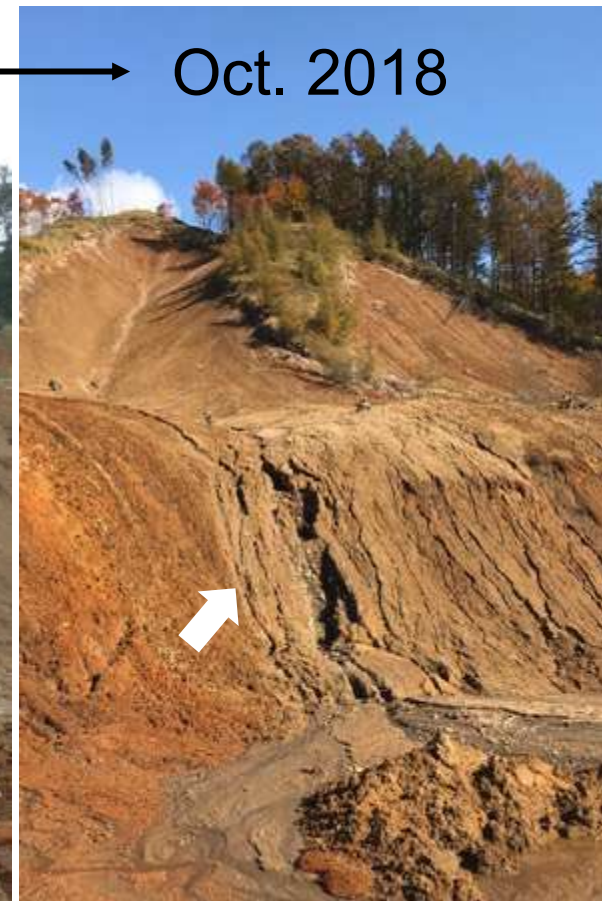
## 2. 植物の定着・成長を妨げる要因 | 雨裂侵食

雨水や雪解け水による侵食 → 植物の初期定着・成長を妨げる可能性

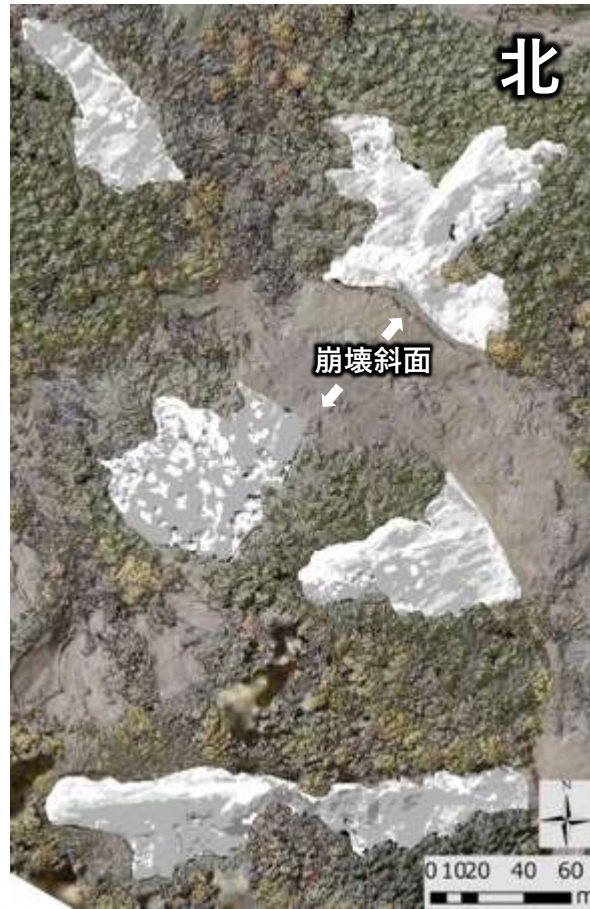
Apr. 2019  
~ Oct. 2019

## 6ヶ月間の表土変化量 : 10 – 100 cm

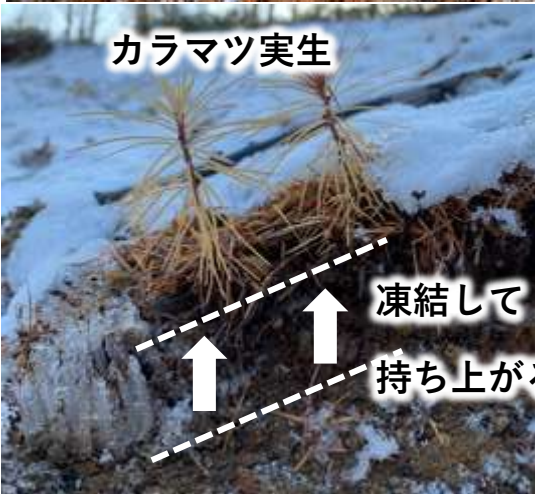
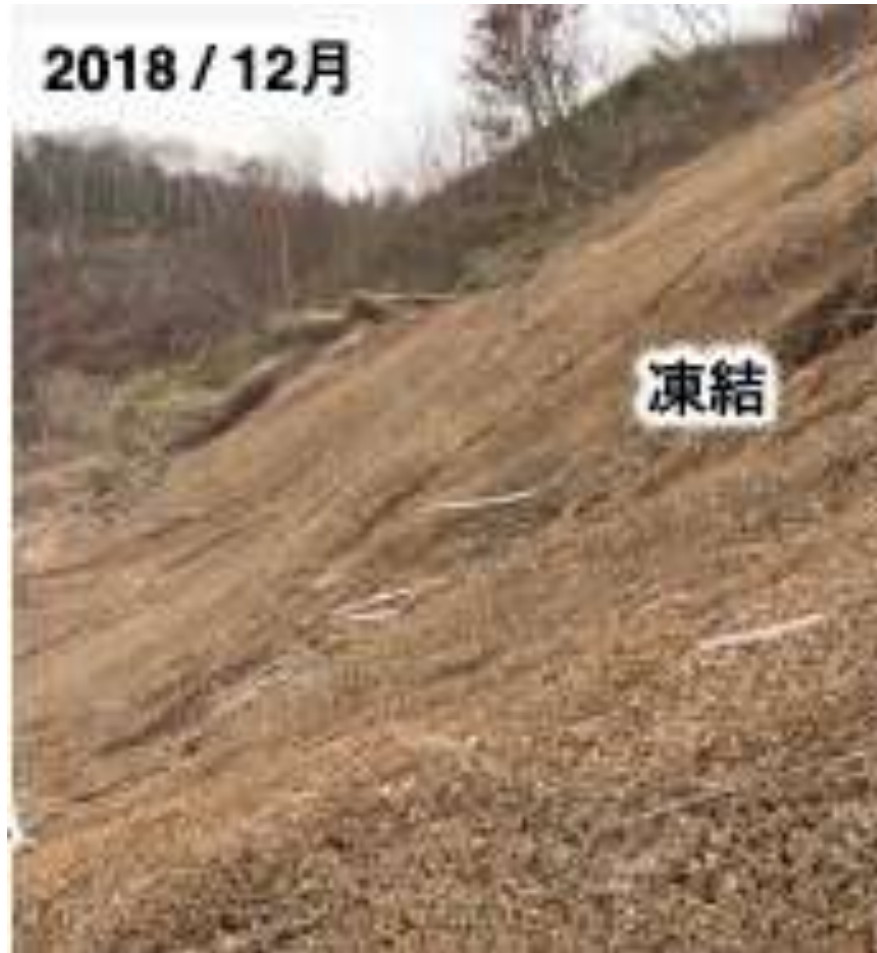
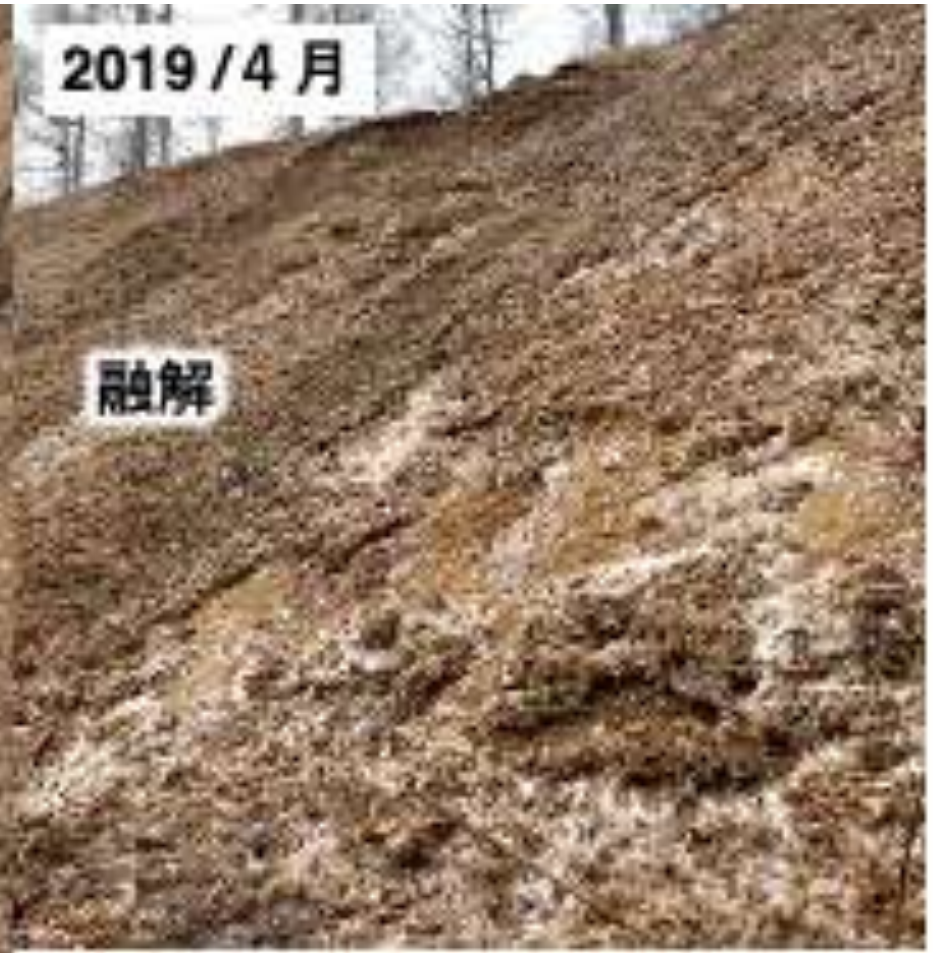
## 2. 植物の定着・成長を妨げる要因 | 霜柱

晩秋や春先の非積雪期には頻繁に表土が移動する

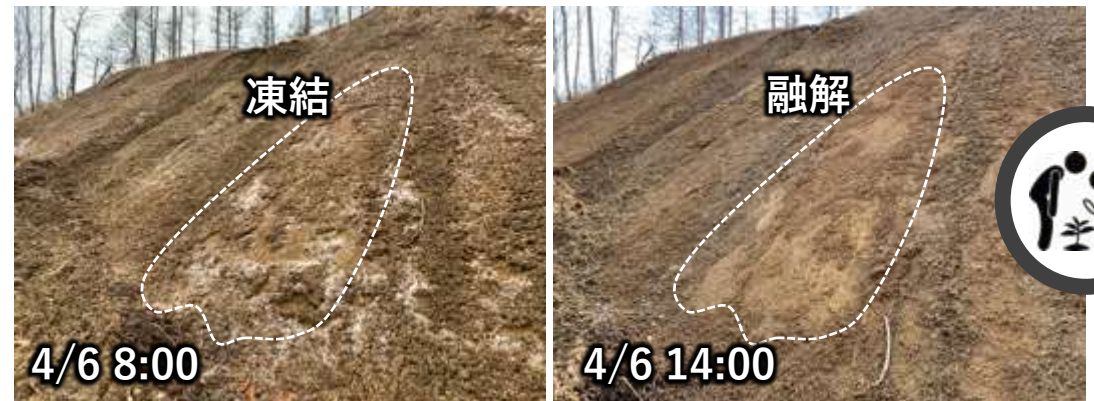
1日の表土変化量

他の地域より表土が厚い北部で、1日に 5~10cm 表土が変化

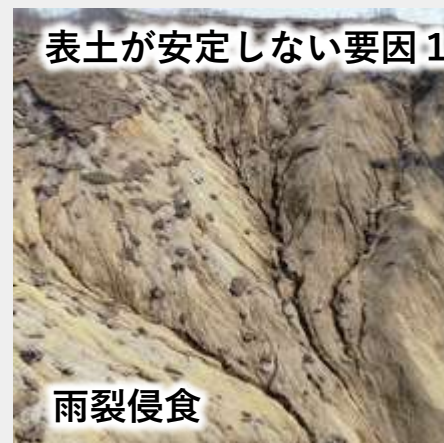
雨裂侵食

表土が安定しない要因1

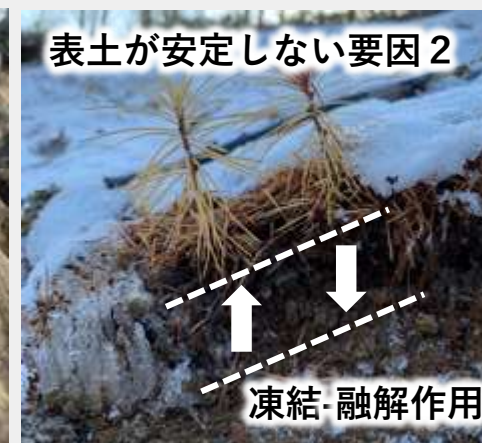
凍結・融解作用

表土が安定しない要因2

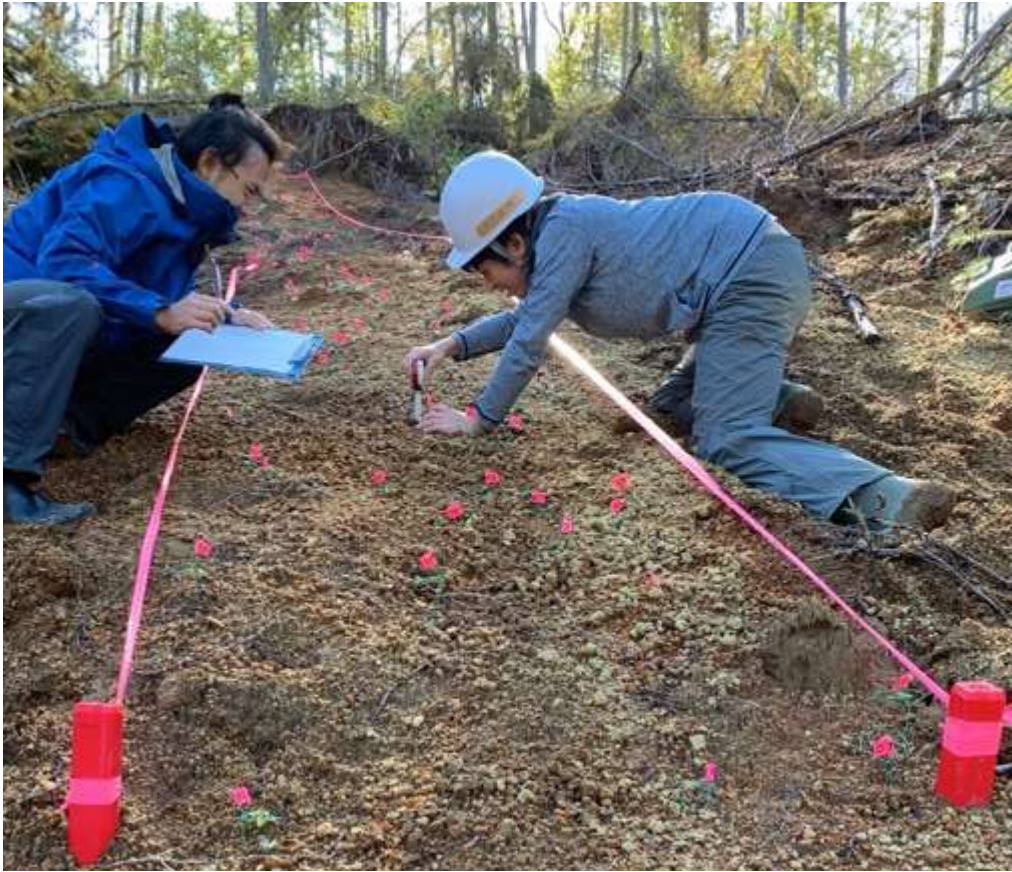
北・南4斜面に設置した1×20mの縦ライン(ピンク)内に出現した全木本植物を記録

16種 の木本植物が出現
