2021年8-9月、18斜面162コ ドラートの調査結果

小型UAVによる表土動態解析

斜面位置と植生回復状況 (前回会議資料より)¹²

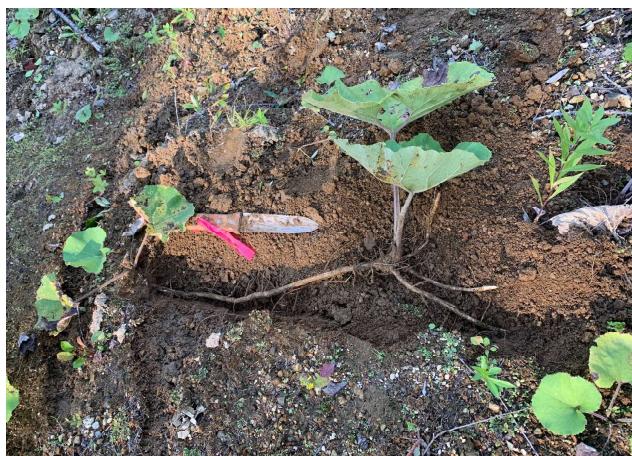
太い根を水平に伸ばす特性
