## 【コラム②】 道道 登別港線 蘭法華トンネル補修工事

延長 : 118.6m  
 幅員 : 7.5m  
 竣工年 : 1932年(昭和7年) → 道道で最古!  
 掘削工法: 木製支保工と矢板による工法

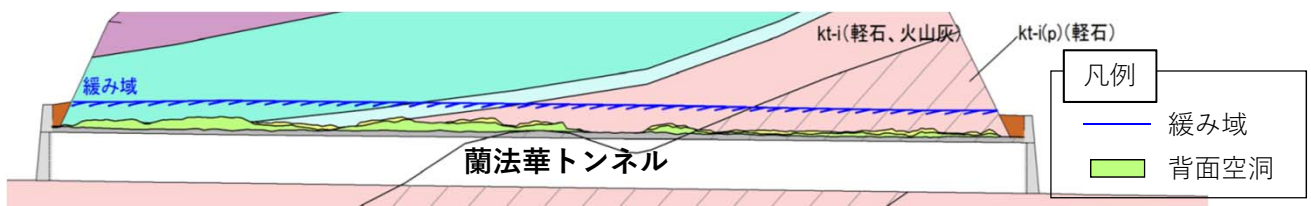
定期点検において、覆工コンクリートの劣化や漏水などが発生していたことから、詳細調査を実施し、背面の空洞(最大146cm) 覆工背面地山のゆるみ、覆工コンクリートのひび割れ・うき・剥離、鉄筋の腐食などを確認。

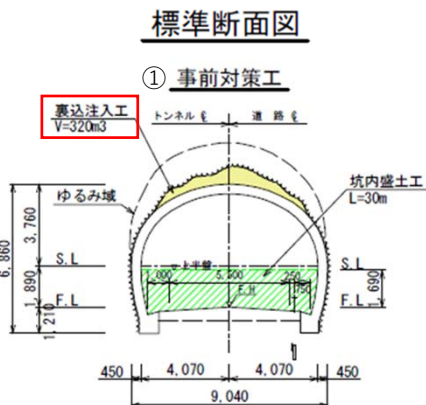
質量約170kgのコンクリート塊が剥落

- ①背面の空洞に裏込材を注入し、地山を安定化。
- ②劣化したコンクリートを除去し、NATM工法により新たなトンネルを構築。

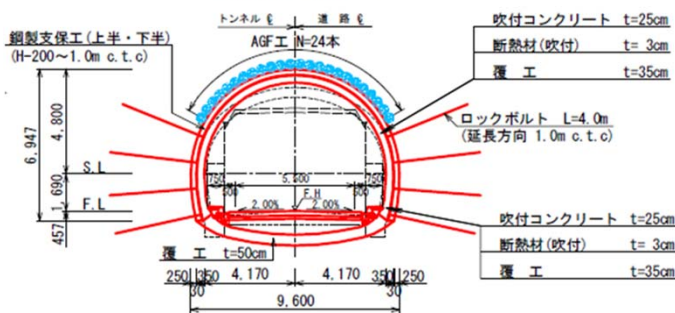
#### ② 拡幅トンネル工

掘削時の振動による掘削最先端部の崩壊や天端の抜け落ち、既設コンクリートの剥落などが懸念された。

上記克服のため、電磁波による調査や掘削最先端部からボーリング調査を行い、既設コンクリートの強度低下範囲や地山の緩みの状態・湧水状況を確認しながら施工を行った。
