## 【コラム①】重要文化財 北海道庁旧本庁舎（赤れんが庁舎）

北海道建設部建築局建築整備課

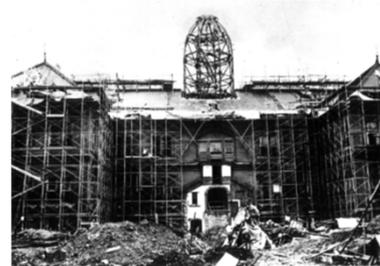
昭和43年復原改修中

その後、明治42（1909）年の全焼火災に伴う明治44（1911）年の復旧工事においても中央八角塔の復原はなされませんでした。昭和43（1968）年の復原改修工事において「外観は創建時にできる限り近いものとする」こととし、創建時の外観に復原されました。

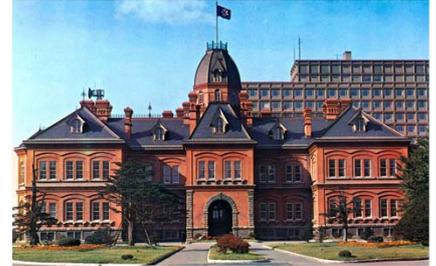
昭和43年復原改修完了時

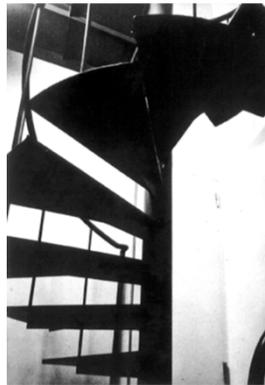
小屋裏への螺旋階段

創建当時の新聞報道などでは、「長官房の正面廊下」「中央階段の南隣」に小屋裏への階段が存在したとの記録が残っていますが、昭和43年の復原改修工事では、その位置を特定できず、新たに螺旋階段を設けました。
