温排水影響 調査結果

令和3年度(2021年度)第3四半期(令和 3年10月~令和3年12月)の調査結果

泊発電所前面海域における温排水の実態把握のため、水温、流向・流速、水質・底質、生物調査を行っています。今四半期は、1～3号機は定期点検中で、温排水の放水はありませんでした。今四半期の測定結果は次のとおり、**泊発電所に起因する周辺環境の異常は認められません**でした。

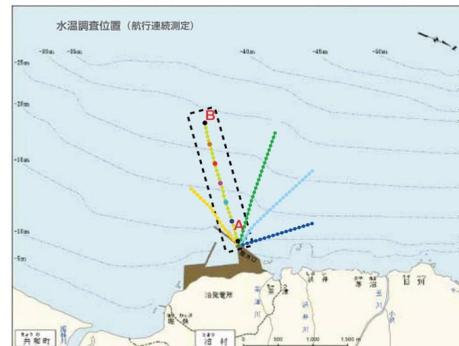
航行連続測定航跡図 令和3年11月2日

- ※ 上図のとおり、5つの線上を船で移動しながら連続して測定しています。
- ※ 右図は、上図点線囲みの測定結果を示しており、調査位置A~Bは、グラフの横軸と対応しています。
