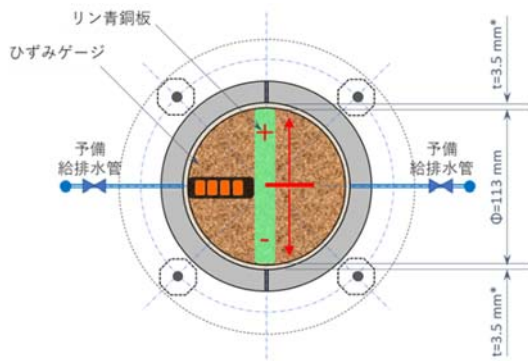
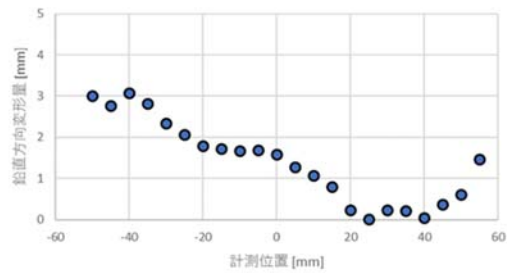
(a) リン青銅板の設置位置 (b) リン青銅板の計測結果
 図 75 緩衝材と埋め戻し材の境界面における膨潤変形挙動計測

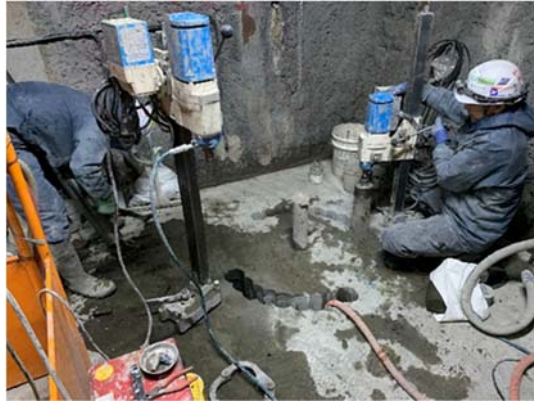
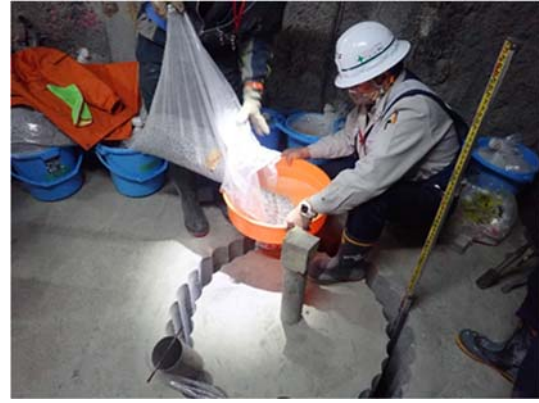
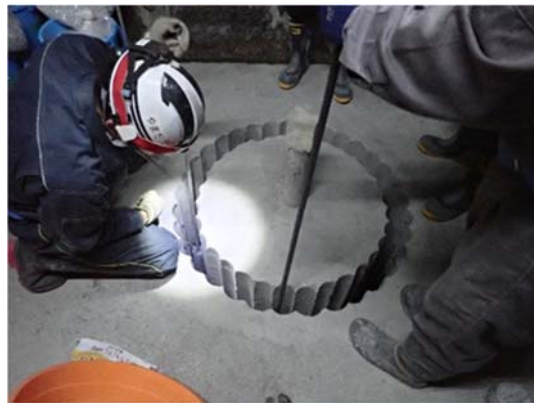
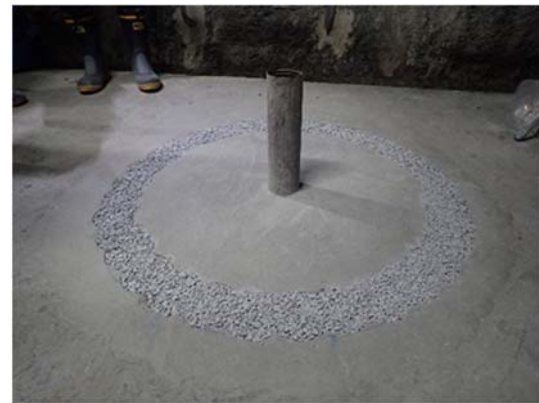
(a) スリットの掘削

(b) ペレットの投入

(c) 人力による突き固め

(d) 底盤面まで充填完了

図 78 粘土止水壁の施工作業の状況

次に、試験坑道3において粘土止水壁を施工しました。粘土止水壁の施工する場所は平成30年度にEDZの調査のために掘削したパイロット孔（以下、EDZ-1孔）の周辺としました。まず、EDZ-1孔周辺の底盤とEDZの間にあるズリ層を取り除き、改めて底盤のコンクリートを打設しました（図77(a)中の濃紺部分）。その後、EDZ-1孔を中心とした半径0.45 mの円周上に幅10 cm、深さ2 mのスリットを掘削しました。この掘削したスリットに室内試験により選定したペレットを乾燥密度が 1.2 Mg/m^3 以上となるように充填して粘土止水壁を構築しました（図78）。

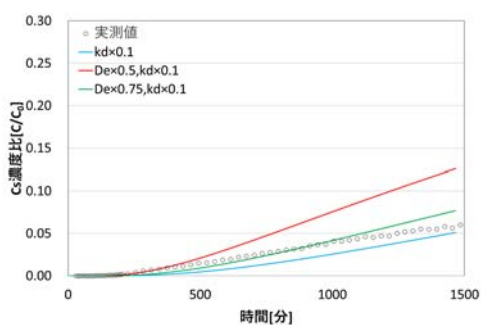
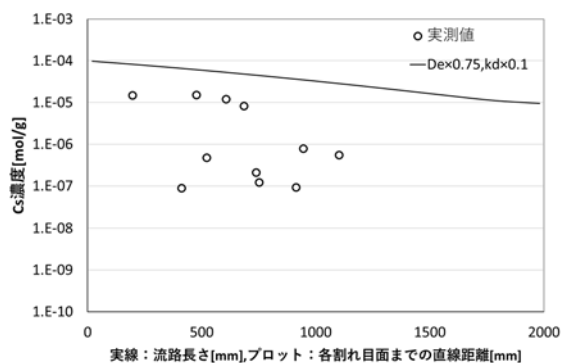
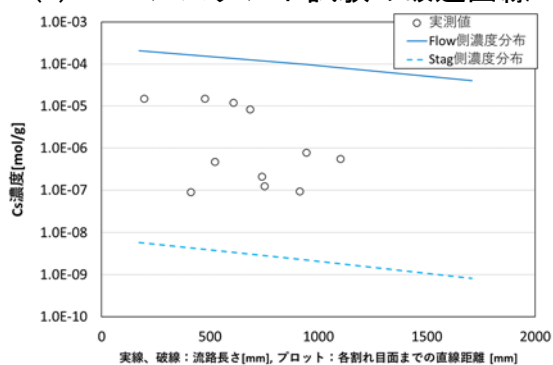
平成30年度に実施した平行平板モデルでの解析結果⁽⁴⁸⁾と比較するとパルス・コンスタントソースにおける破過曲線には大きな違いがない(図 88(a)、(b)の比較、および(c)、(d)の比較)ことがわかりました。一方、割れ目表面のトレーサー濃度分布については、すべての実測値がフロー領域における濃度分布とスタグナント領域の濃度分布の解析結果の間にプロットされていることがわかります(図 88(e)、(f)の比較)。今回試験対象とした割れ目中の移行は移流が支配的であるとともに、複雑な経路をたどってトレーサーが移行している可能性があります。今回の解析結果ではスタグナント領域の濃度分布よりも実測値の濃度が高いとともに、注水孔から濃度分析地点を結んだ最短距離をトレーサーが移流によって移行した場合の濃度分布よりも実測値が低いことから、フロー・スタグナント領域を考慮したモデルにより、トレーサーの移行経路の不均質性に

起因するトレーサーの挙動を表現できる可能性が示唆されました。

図 88 フロー・スタグナント領域を考慮した解析モデルを用いた割れ目中トレーサー試験のウラニウムおよび Cs の解析結果⁽⁴⁷⁾に追記
(左：平成 30 年度の解析結果、右：令和元年度の解析結果)

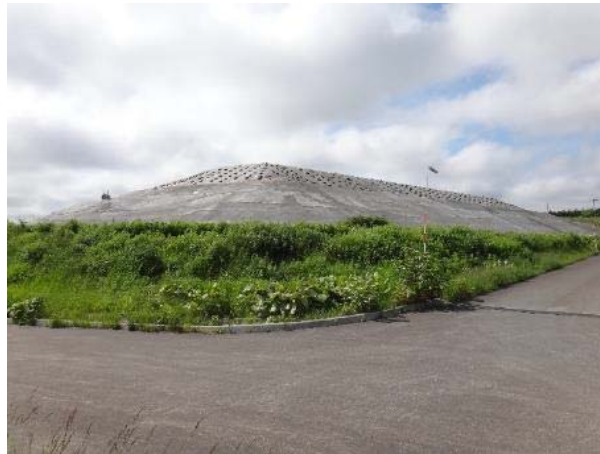
写真 10 掘削土（ズリ）置場

地下施設の建設により発生した掘削土(ズリ)には重金属などが含まれていますが、自然由来であることから土壤汚染対策法の適用外となっています。しかし、幌延深地層研究センターでは、周辺環境の保全に万全を期すため、土壤汚染対策法に準拠した管理を行っています。具体的には、対象となる物質が土壤汚染対策法に定める範囲内であることを確認するため、掘削土(ズリ)について建設現場における簡易分析と公的機関による詳細な分析（以下、「公定分析」という。）を実施し、同法に準じた適切な管理のもと掘削土(ズリ)置場へ搬入し、保管しています（写真 10）。掘削土(ズリ)置場は、土壤汚染対策法の遮水工封じ込め型に準じた二重遮水シート構造（図 89）となっています。

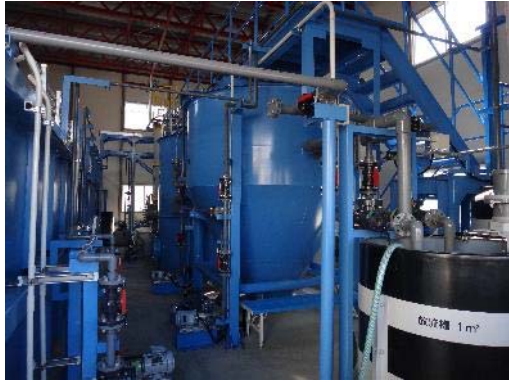
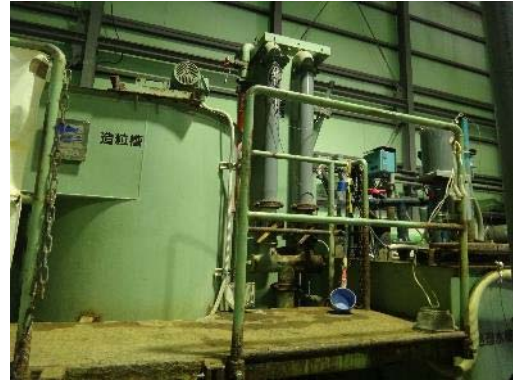
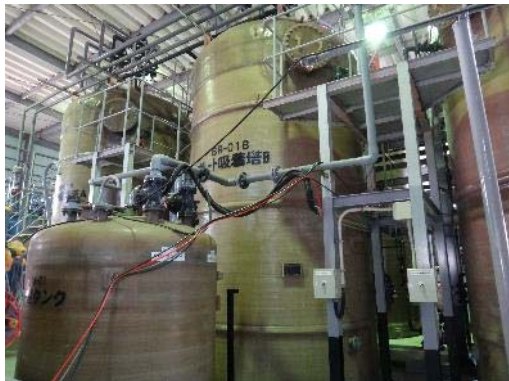
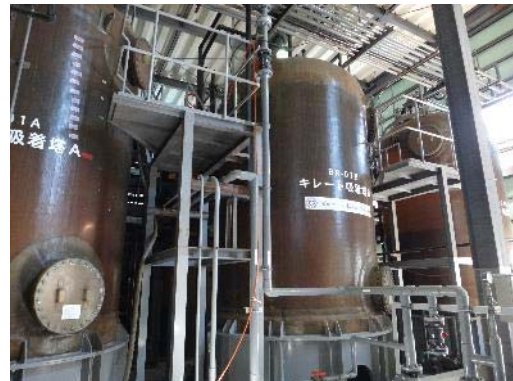
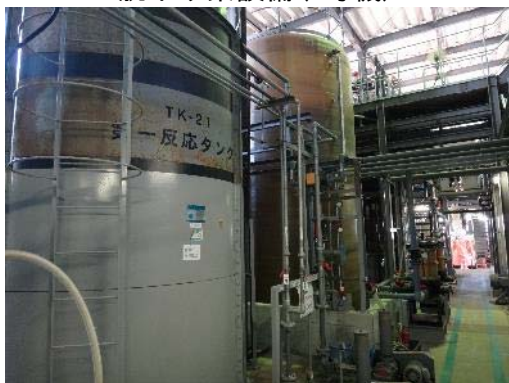
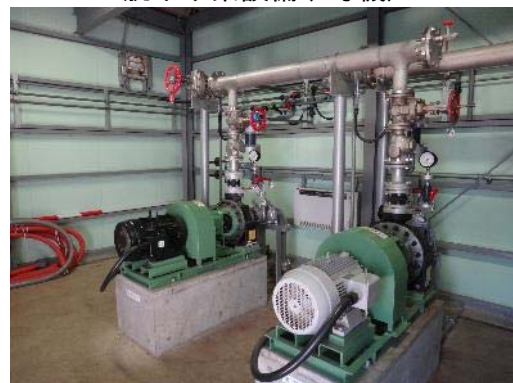
写真 11 排水処理設備

地下施設からの排水と掘削土（ズリ）置場に設置している浸出水調整池の浸出水については、硝酸性窒素処理設備、濁水処理設備、脱ホウ素設備、脱窒素設備、揚水設備から構成される排水処理設備（写真 11）で処理を行っています。処理済排水は、排水基準値を超過していないことを確認した後、排水管路を通じて天塩川へ放流しています。

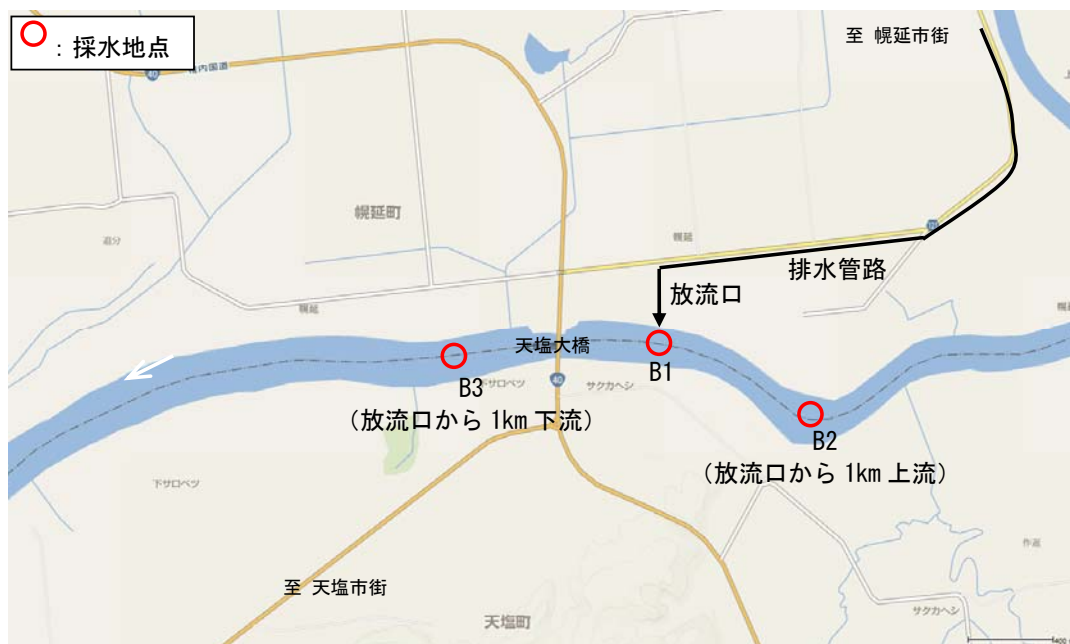
図 92 天塩川の調査地点

地下施設からの排水の放流先である天塩川の採水地点（図 92）において、定期的（原則1回/月）に採水し（写真 12）、水質調査を実施しています。

令和元年度における調査結果は、表 5に示すとおりです。浮遊物質量について、北るもい漁業協同組合との協定値（20 mg/L）を超過した時期（5月、9月）がありましたが、放流口の上流側（B2）においても同程度の高い値を示しており、同日に採取した揚水設備における処理済排水の浮遊物質量は低い値（ <1 mg/L）であることから、地下施設からの排水の影響ではなく、融雪や降雨などに伴う自然的な要因によるものと考えられます。その他の調査項目については、協定値の範囲内であることから天塩川に影響を与えていないものと判断しています。

*2：採水地点は図 92 参照、表層（水面下 0.1m 付近）、中層（塩水層と淡水層の間もしくは 1/2 深度）、深層（川床上 1m 付近）
