屋外広告塔作業時の墜落災害（1名死亡、2名負傷）

北海道労働局労働基準部安全課

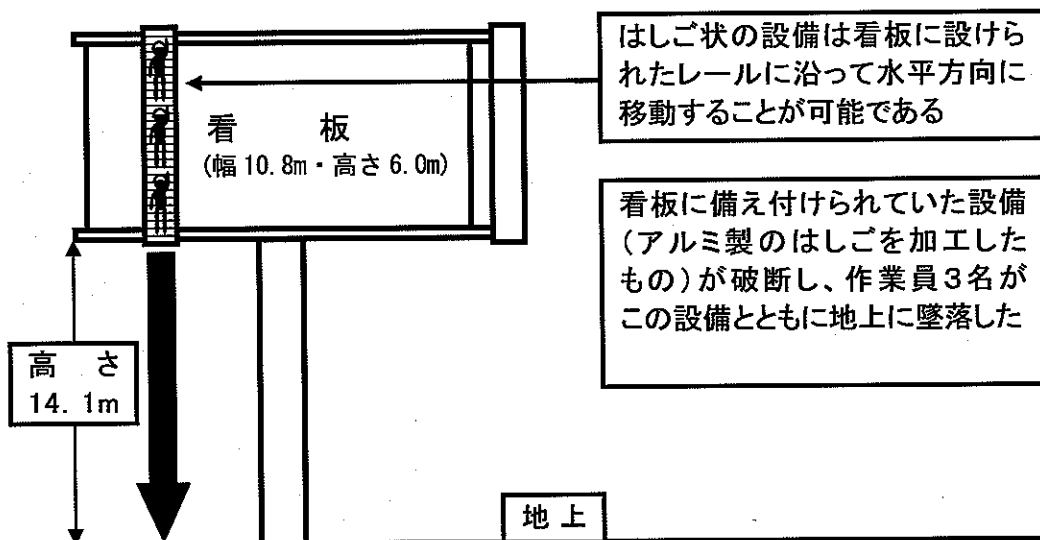
屋外広告塔（高さ約20m、看板部分：幅10.8m・高さ6.0m）の掲示物を張り替える作業のため、3名が屋外広告塔に備え付けられた設備（アルミ製のはしごを加工したもの）に乗り作業を行っていたところ、はしごが破断し、同設備ごと地面に墜落し、3名のうち1名が死亡、2名が負傷した。

同設備は看板上部に設けられているレールにかけられた状態で設置されており、人力により水平方向に移動させることができるようになっていた。

なお、当該屋外広告塔には専用のレール移動式作業台が設置されていたが、劣化により使用出来ない状況となっており、アルミ製のはしごを加工した設備が設置されていた。

- (1) 屋外広告設備に関して、看板張り替え等の作業で使用する昇降設備・作業台等については、定期的に点検を実施し、損傷・変形・さび等の不良箇所がある場合は、速やかに修理・交換を行うこと。
- (2) 屋外広告塔やビル屋上等、作業者の墜落のおそれがある高さ2m以上の高所での作業では、作業者の墜落防止措置を確実に講じること。
設備的に可能な場合は、足場・作業床の設置、墜落防止のための手すり・中さん・幅木等の設置を確実に行うとともに、作業内容によっては高所作業車による作業方法の選択も検討すること。
設備面での墜落防止措置が困難な場合は、親綱を張る等の措置を講じた上で作業者に安全帯を使用させたり、墜落防止用ネットを設置すること。
- (3) 昇降設備の昇降時には、安全ブロックを使用する等により、昇降時の墜落防止措置を講じること。
- (4) 作業開始前にリスクアセスメントを実施し、墜落転落や飛来落下等の労働災害リスクの低減措置を行った上で作業を開始すること。
