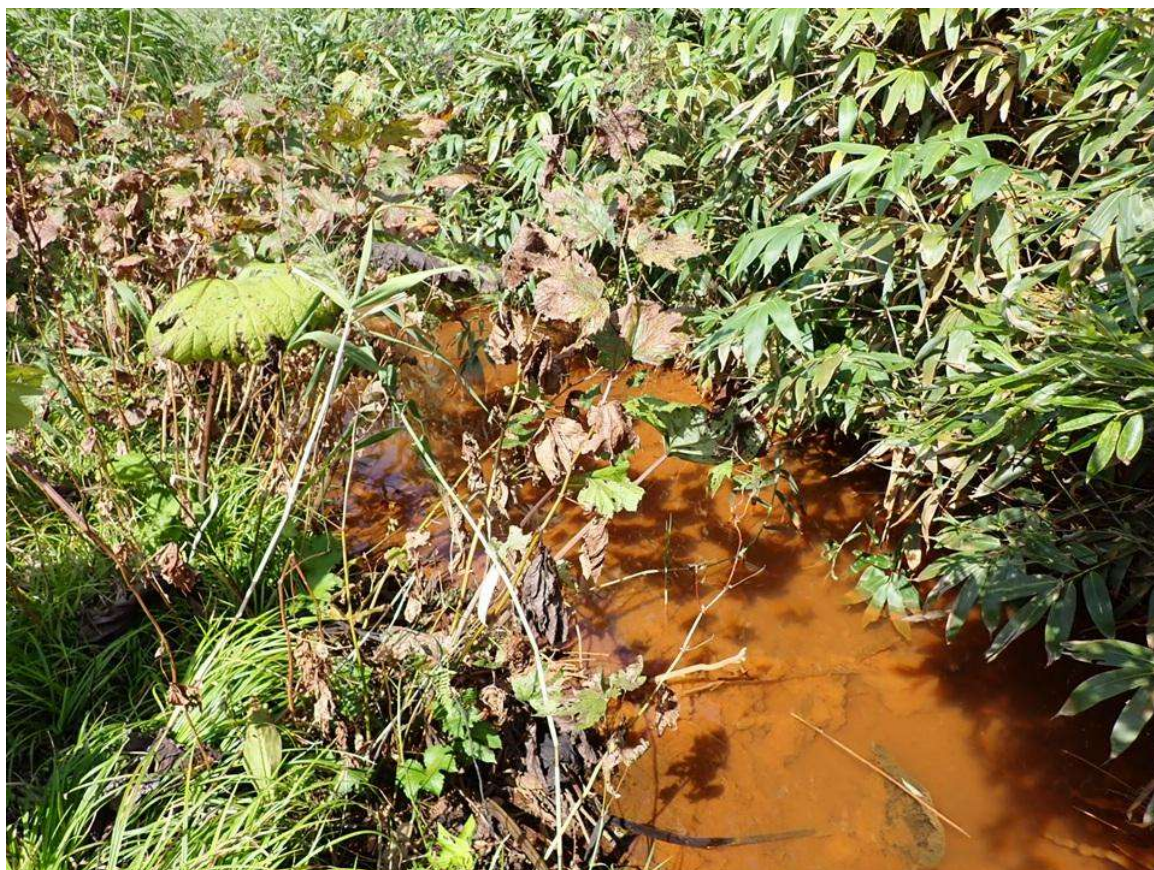
ヨシ群落の中を通る水路

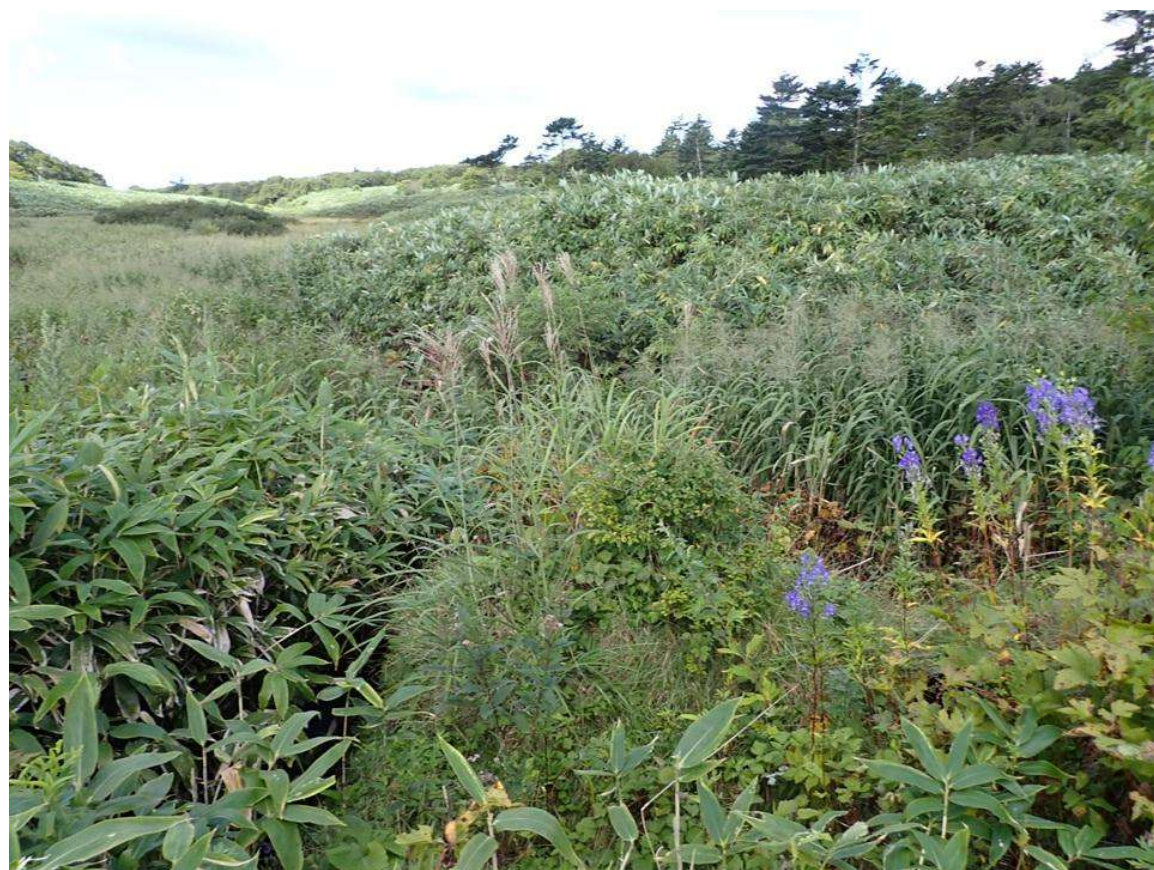
水路開始箇所（黒色パイプを確認）
