第1回 手稲山地区地すべり検討委員会資料

国土交通省 北海道開発局 札幌開発建設部
北海道 空知総合振興局 札幌建設管理部

手稲山地区の概況

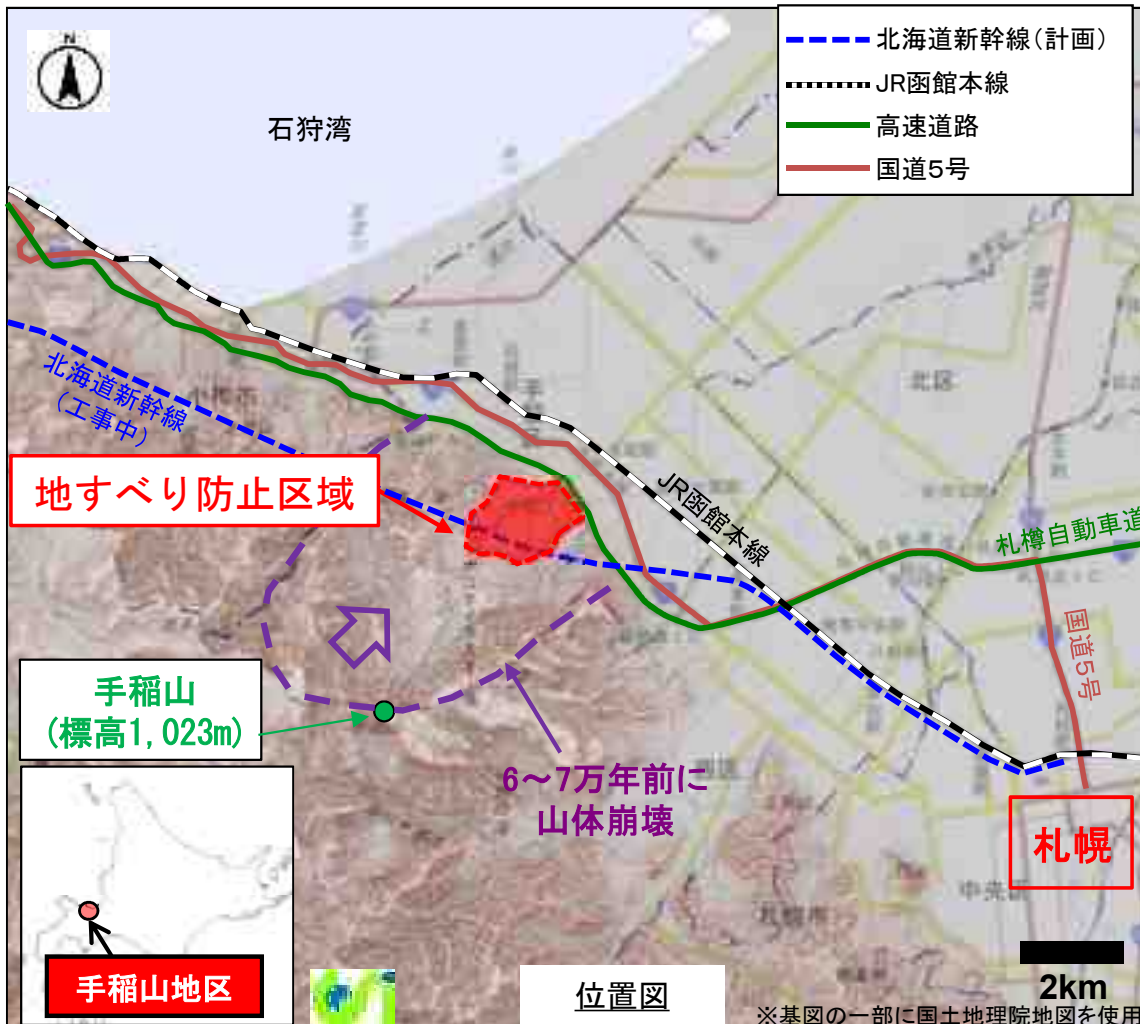
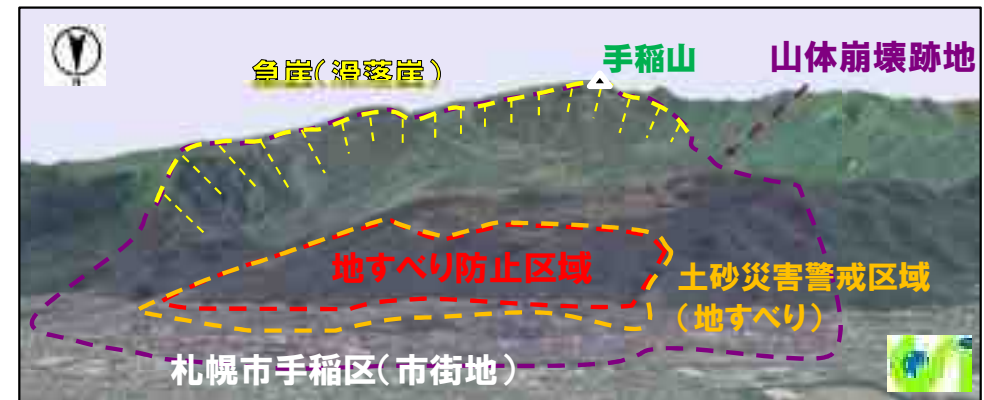
全景

- 手稲山は、北海道札幌市西部に位置する標高1023mの山である。
- 手稲山の山麓には、**手稲市街地、学校、要配慮者利用施設、重要な交通網等が存在する。**
- 手稲山には、主に森林が分布し、上部の山腹斜面には**ゴルフ場やスキー場が存在している。**
- 手稲山では、地すべり地形が認められ、一部は**土砂災害警戒区域(地すべり)**や**地すべり防止区域に指定**されている。

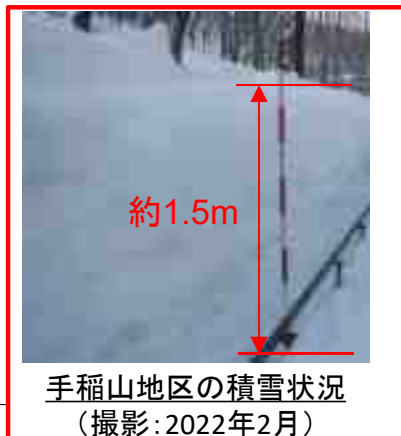
降雨の特徴

- 2010～2024年における年間降水量の平均値(気象庁)は、山口観測所(山麓)で995 mm、手稲山観測所(山腹)で1,354 mmである。
- 山口観測所(山麓)では、10年単位で概観すると、956 mmから995 mmと増加傾向にある。
- 手稲区役所(山麓)の過去20年間(2006～2025年)の年最大積雪深平均値は100 cmと、豪雪地帯である。同期間における月別平均積雪深は2月下旬頃をピークとしている。
- 春には、雪が融けることにより、多量の水分が斜面に供給されていると考えられる。

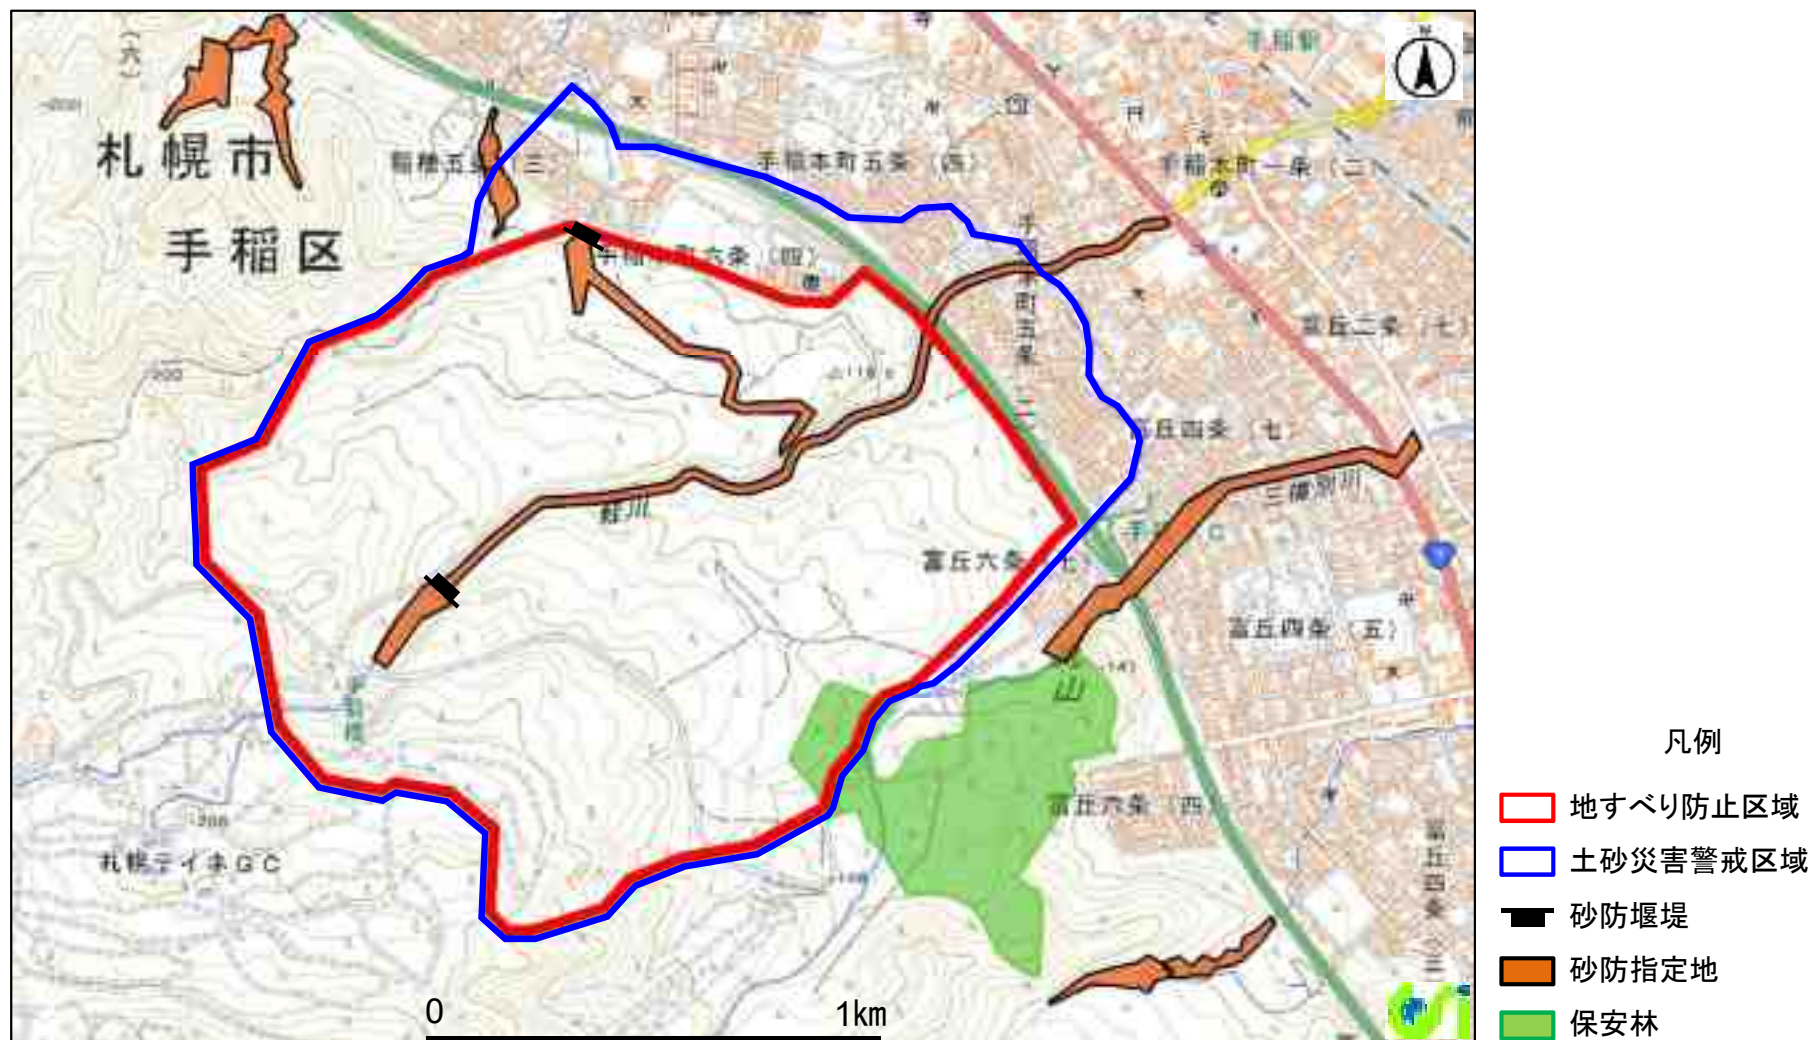
地すべり防止区域及び既指定区域の重ね図

- 手稲山の一部は、地すべり防止区域(指定日:令和7年2月27日)に指定されている。
- 手稲山の一部は、土砂災害警戒区域(地すべり)(指定日:令和元年5月17日)に指定されている。
- 手稲山の一部は、砂防指定地と保安林に指定されている。

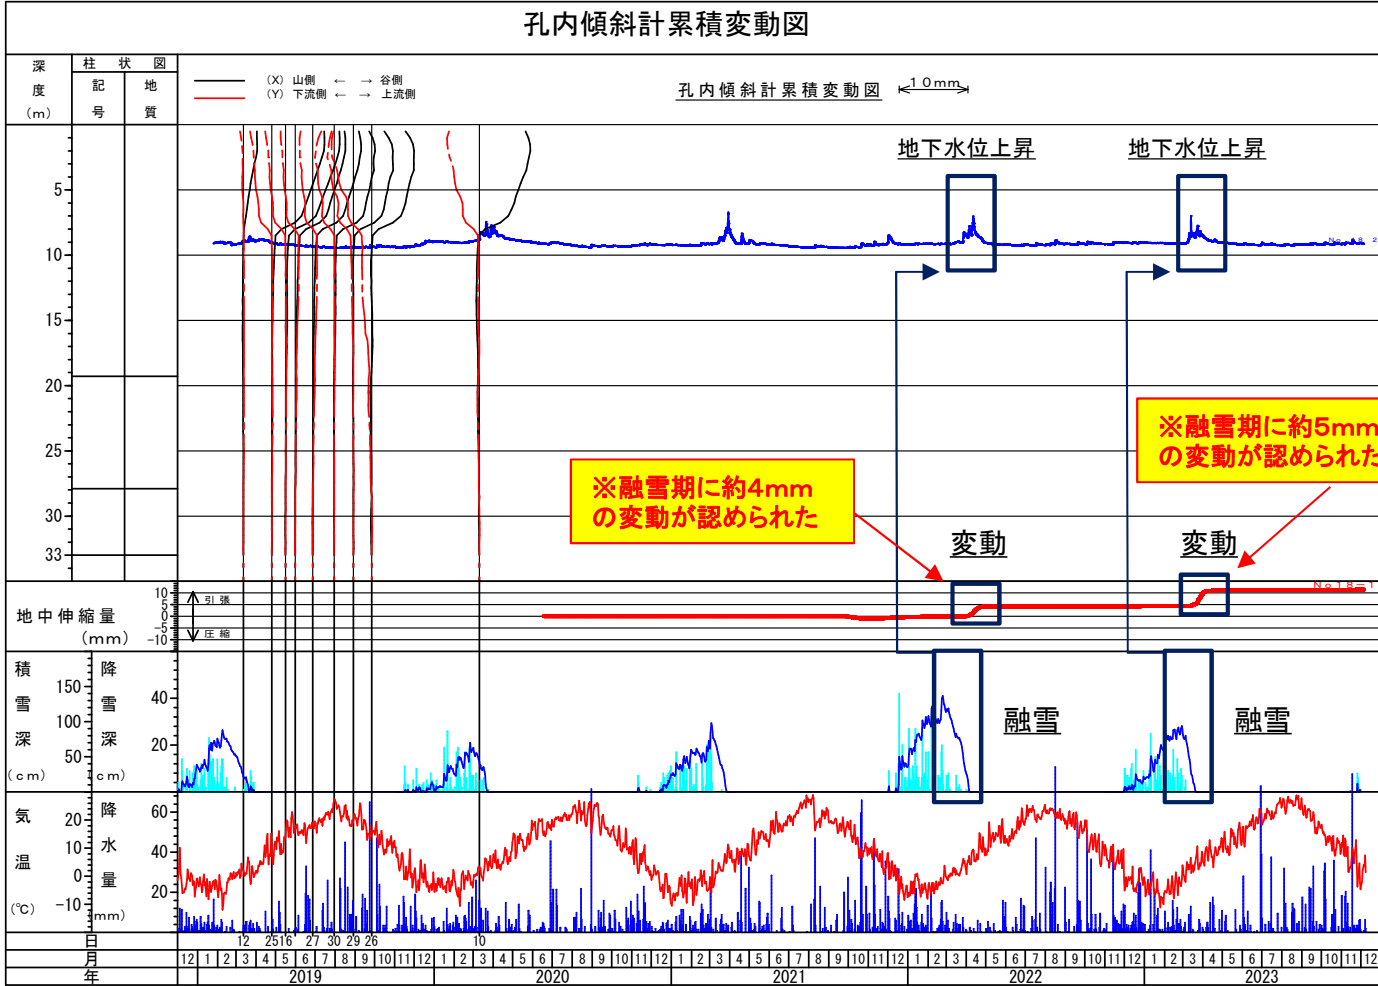
観測孔における地下水位・パイプ歪計の変動状況

●地中変動観測結果によると、春の融雪期に約4~5 mmの変動が認められている。融雪期の地下水位の上昇と対応して変動が発生している。

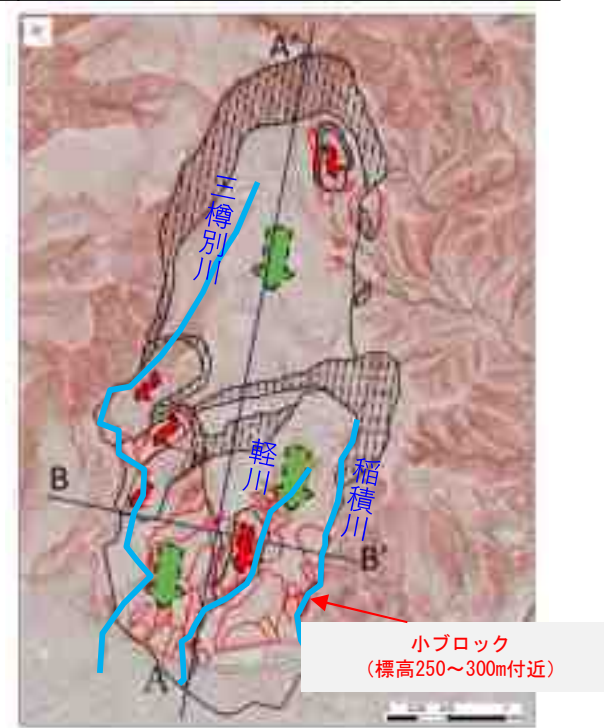
Step3：崩積土の脆弱化と小ブロックの滑動

- ・二次的な地すべり発生以降も、絶え間なく供給される地表水・地下水により崩積土は劣化していった。これに加え、三樽別川・軽川・稲積川の3河川などの侵食により、現在まで多数の地すべり(二次~小すべりなど)が発生した。
- ・特に手稲山地区にて地すべり活動・兆候や変位が確認されたブロックは、標高200~350m付近に集中する(赤線 小ブロック)。これは現地踏査などからも、地表水や湧水など豊富に認められるエリアと重なる。

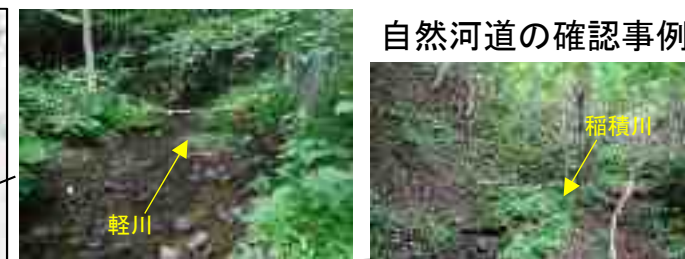
現地調査結果

- 現地踏査では、着目点(スライド右下)に留意して、地形判読結果の妥当性を確認した。
- 明瞭な地すべり地形では、地すべり地によくみられる微地形(急崖(滑落崖)とその直下の緩斜面、湧水など)や、凹凸が明瞭な箇所が確認されたほか、不明瞭な地すべり地形でも上記の微地形が確認された。
- また、自然河道の箇所もみられ、地すべり末端部が河川侵食によって不安定化する可能性も確認された。

- 着目点
- ・頭部
滑落崖やその直下の凹地形(陥没帯)。地形変化状況の確認並びに滑落崖背後上方斜面への緩み域拡大の有無。
 - ・側部
段差や道路舗装等の亀裂。地形変換状況及び沢の荒廃状況の確認。
 - ・末端部
押し出し地形、小崩壊(末端崩壊)等の変状。地形変換状況の確認
 - ・地内
建屋や擁壁等の構造物に発生した傾動や亀裂等の変状。地形変換状況。
 - ・湧水
湧水の発生状況の確認。
 - ・植生
樹種や樹高など植生の変化。根曲がりや生育異常の確認。
 - ・構造物
構造物の種類や形状、変状の有無。
 - ・その他
上記以外に特筆すべき事象や事物。

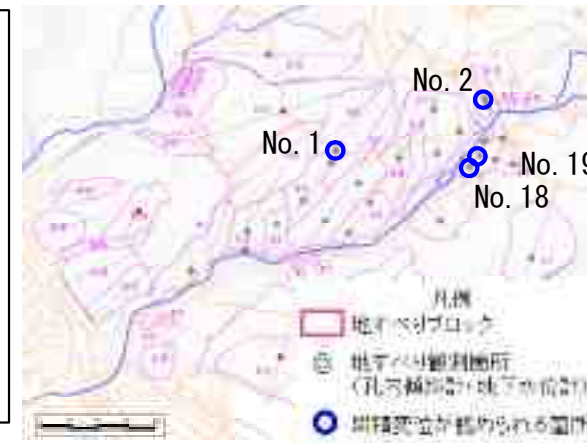
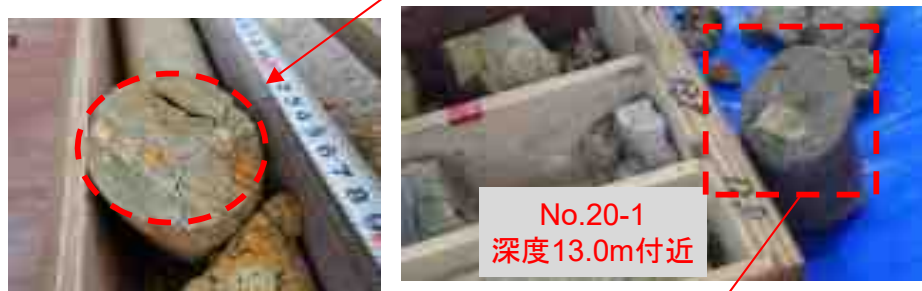
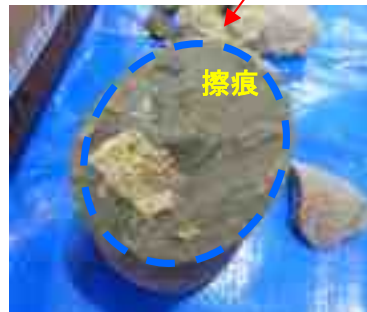
地すべりブロックにおける
ボーリングコアで認められる変質状況

- ボーリングコアを観察すると、**熱水変質作用等により粘土化したと考えられる層が複数認められる**。また、**粘土化が著しい深度が認められるほか、地すべりの痕跡を示す**擦痕**も確認される**。
- これまでの地中変動計測結果によると、右図で示す4孔(No.1, 2, 18, 19)において、**粘土化した層で累積性のある変位が確認**されている。
- 明瞭なすべり面が確認されないボーリングコアも存在するが、**粘土化した層がいずれのコアにも含まれており、将来的にすべり面となるおそれがある**。

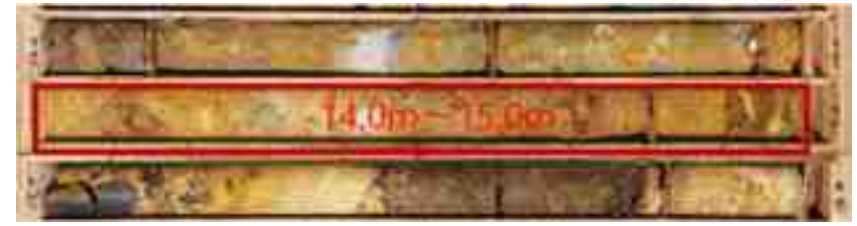
No. 1: 変動箇所
14m~15m付近

累積性のある変位が確認された箇所(No.1, 2, 18, 19)のコア写真

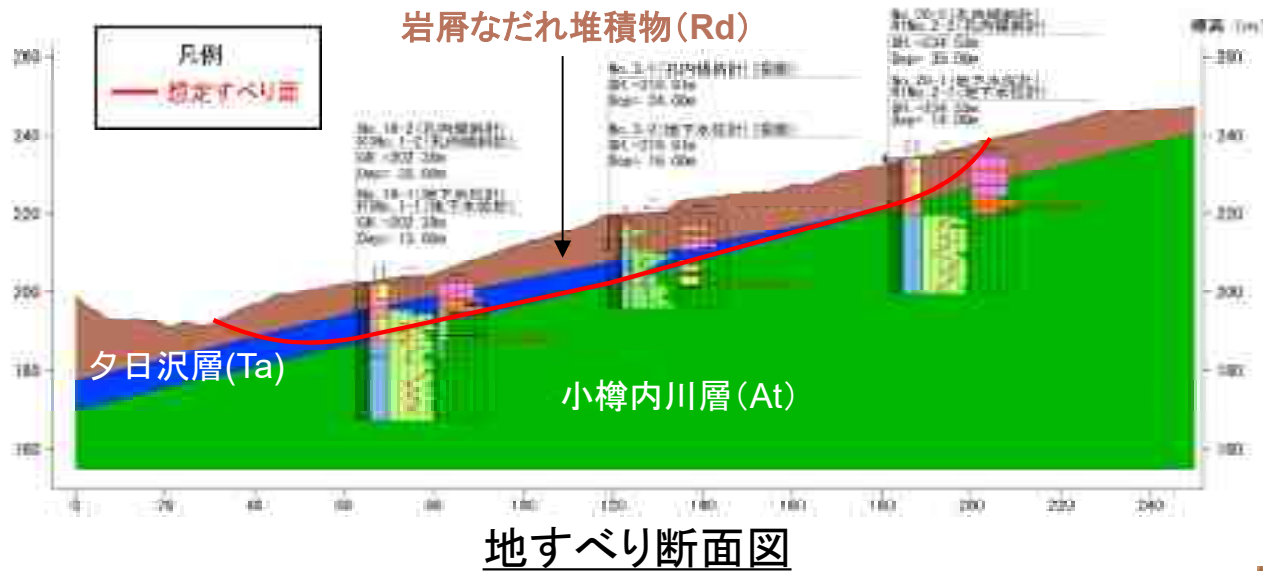
地すべり断面図

- No.3-1では、明瞭なすべり面は確認されなかった。そこで、小樽内川層の境界付近にみられる粘土層を想定すべり面として設定した。
- No.19-1は、粘土層が確認された小樽内川層の境界付近を想定すべり面として設定した。
- No.20-1では、岩層なだれ堆積物内の粘土層に擦痕(25°)が確認された箇所を想定すべり面として設定した。
- 地すべり断面は、地すべり頭部・末端部と上記のすべり面判定結果をなめらかに結んで設定した。

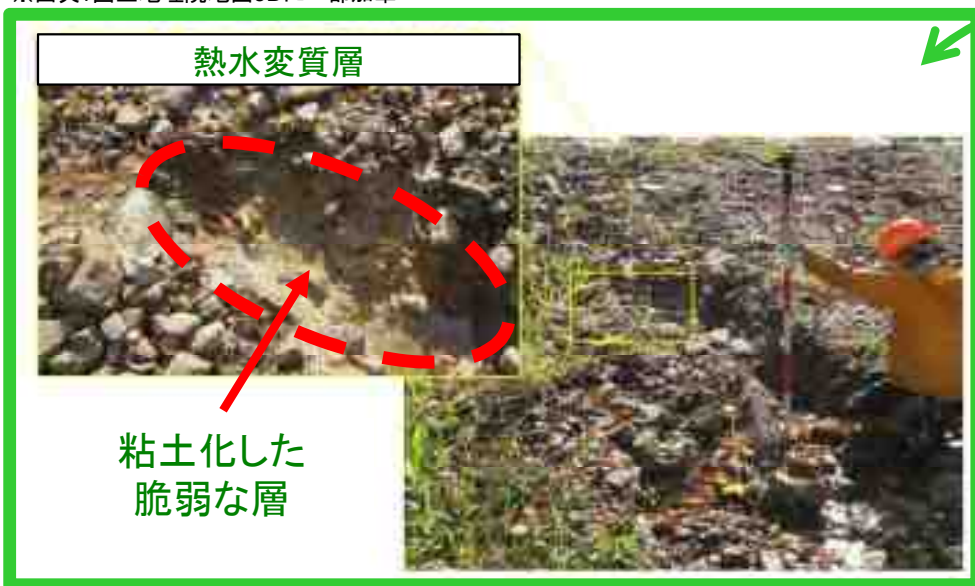
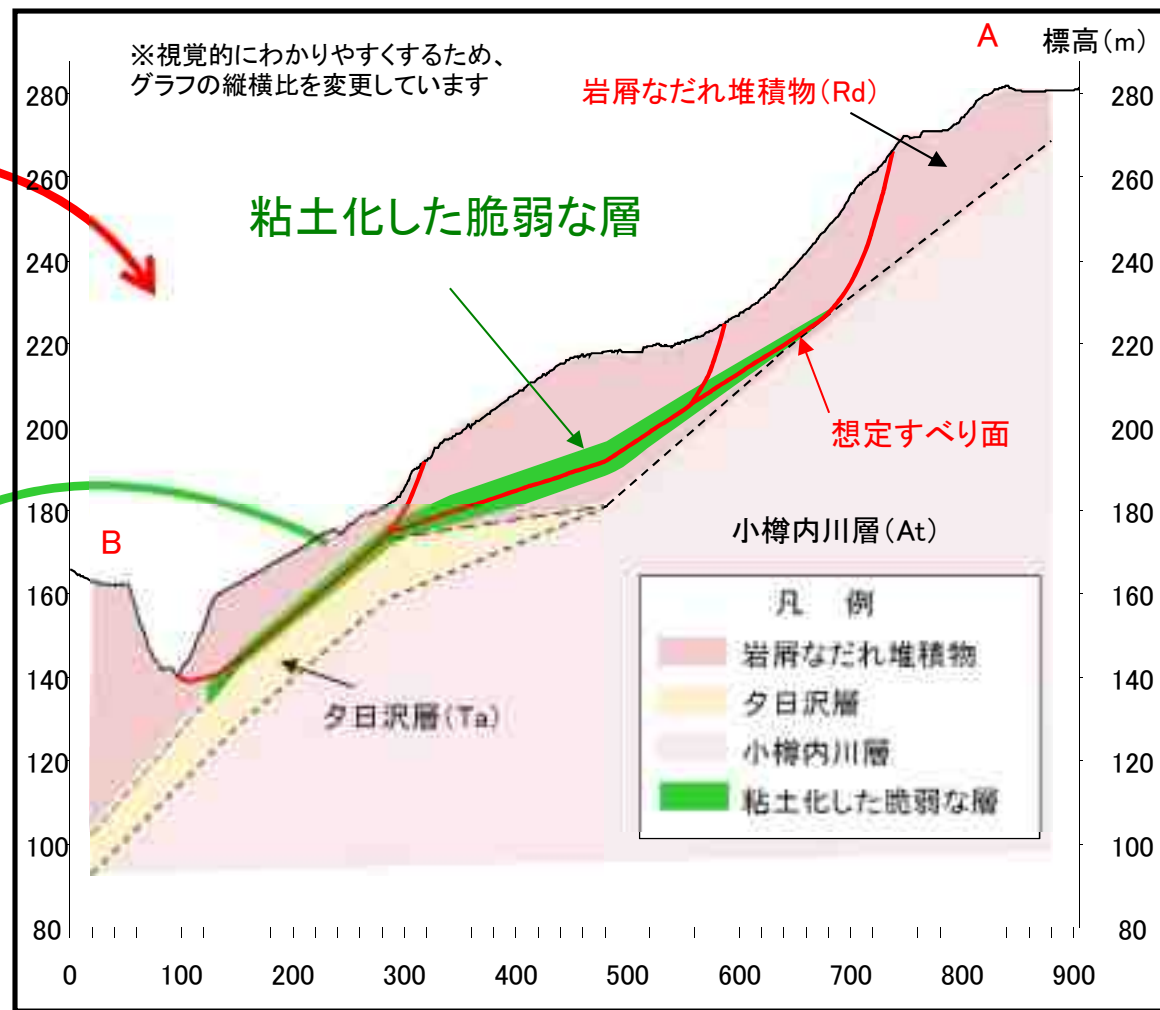
手稲山地区地すべり想定断面図(A-B測線)(イメージ図)

●手稲山地区では、岩屑なだれ堆積物に存在する粘土化した脆弱な層が斜面と同一方向に存在することで、地すべりのすべり面を形成する可能性がある。

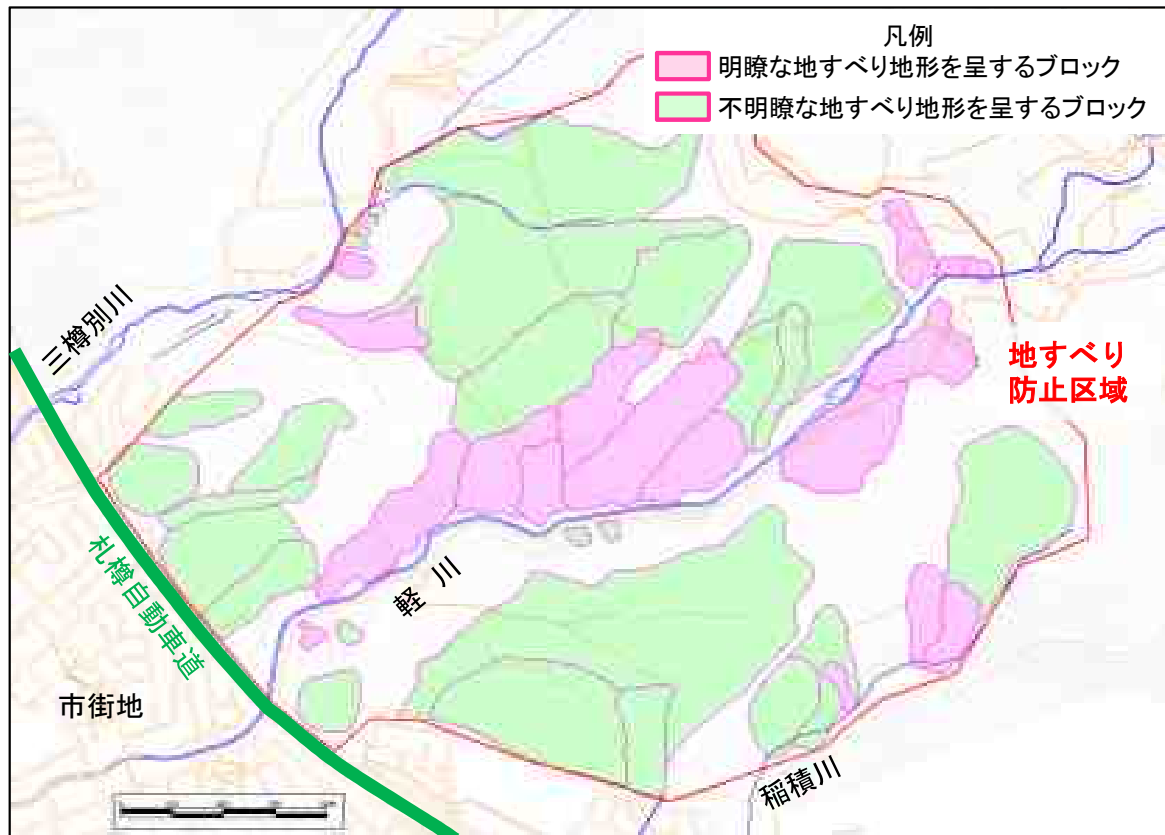
地すべり地形の明瞭さによるブロック区分

- 地形判読結果から、地すべり地形の明瞭さにより、下図のとおり、ブロックを区分した。
- 明瞭な地すべり地形を呈するブロックは、過去に地すべり活動が生じたと考えられるほか、不明瞭な地すべり地形を呈するブロックも微地形があるなど、斜面変形が進行しつつある状態と推測される。
- 今後、河川沿いの地すべりブロックが滑動することにより、斜面上方の地すべりブロックも不安定化し、地すべりが拡大化するおそれがある。

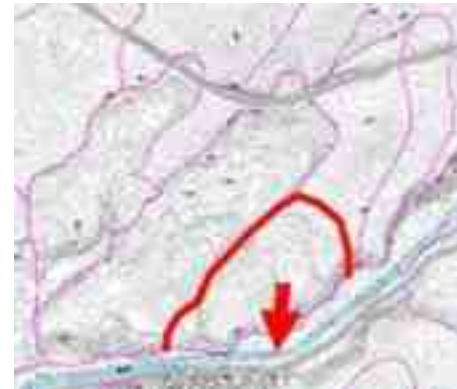
①降雨等により末端部の地すべりが再滑動

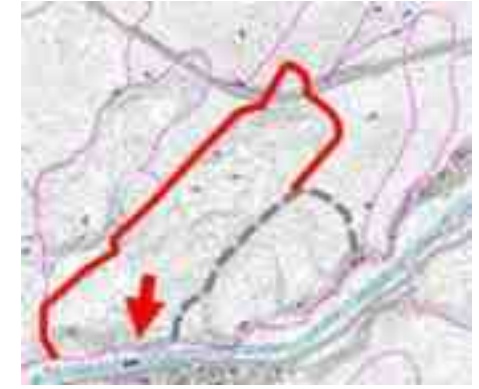
②隣接するブロックが不安定化

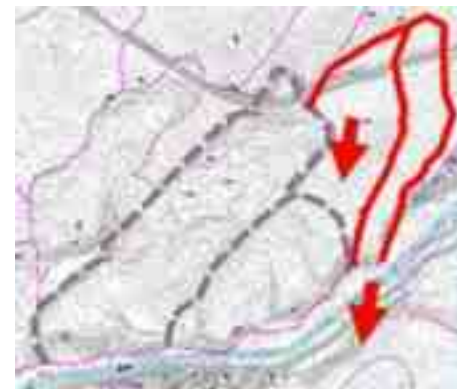
③斜面上方の地すべりブロックにも不安定化が波及し地すべりが拡大化するおそれ

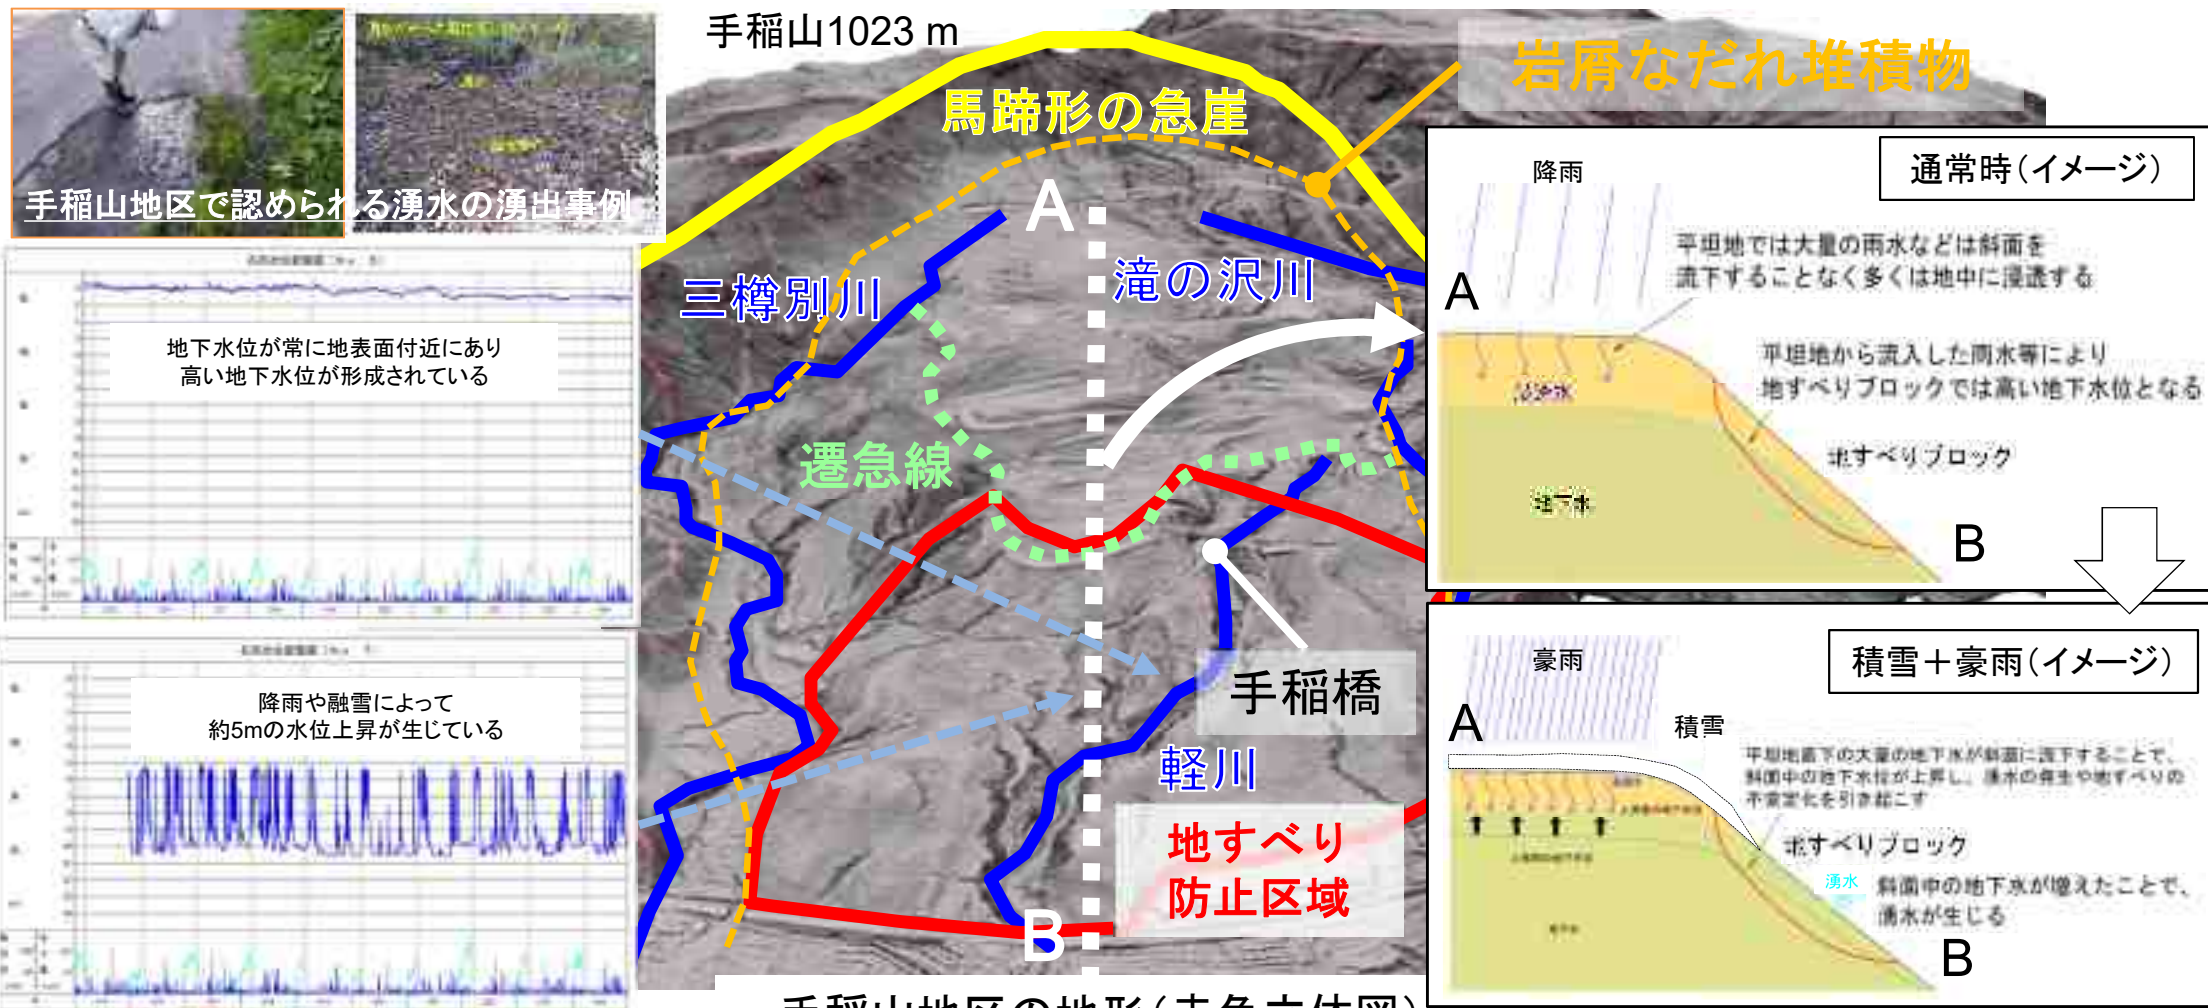
地下水位観測結果

- 手稲山山麓には湧水や湿地帯が多数存在する。観測結果では、特に地下水位が常に高い状態となっている箇所や豪雨時や融雪期に地下水位上昇が大きな箇所が観測されている。
- この要因として、地すべりブロック群の上方の平坦地から山腹斜面へ地下水が供給されやすい地形となっていることが考えられる。
- 今後は、地下水流入の実態に関して、帯水層の分布や地下水流動などについても調査していく必要がある。

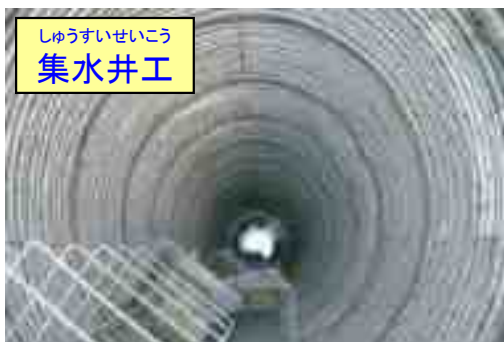
しゅうすいせいこう
集水井工

- ・集水井工 ~ 井戸と集水ボーリングによって深い位置の地下水を排除する
- ・表面排水路工 ~ 水路によって地域内の表流水や雨水を速やかに集水して地域外に排除する
- ・横ボーリング工 ~ 地中に設置したパイプによって比較的浅い位置の地下水を排除する

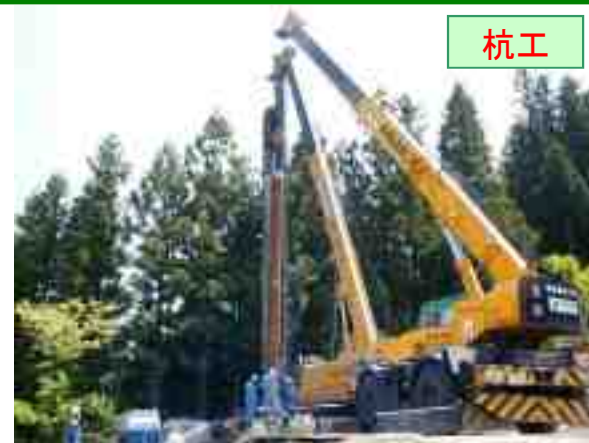
杭工

- ・アンカー工 ~ 鋼線等を地すべり面より下部に届くように定着緊張し、地すべり面の抵抗を強める
- ・杭工 ~ 杭を地すべり面より下部に届くように打ち込み、地すべり面の抵抗を強める
