5. 渡島東沿岸域の現況と沿岸整備における課題

5-1 海岸防護の現況と課題

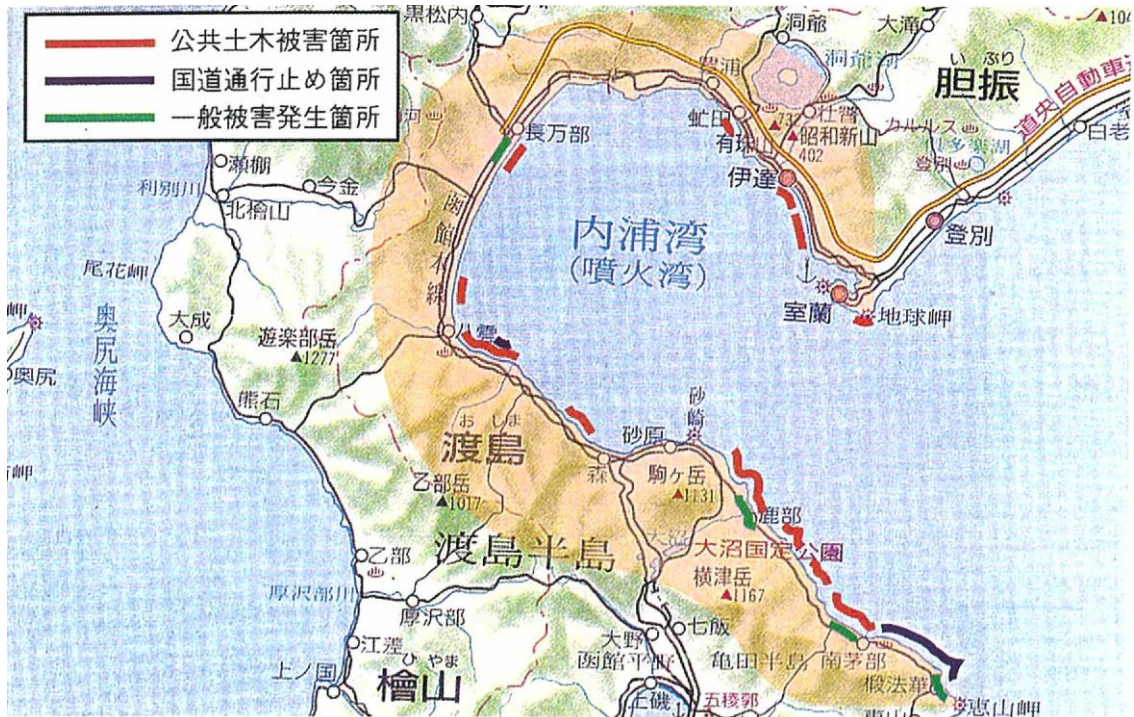
図-4 過去の被災箇所 (S52~H11)

高波・高潮・越波による災害や道路の通行止めは現在も発生しており、施設整備は未だ十分ではなく、防護の必要な海岸について整備を進め、老朽化した施設の対策も同時に進めていかななくてはなりません。

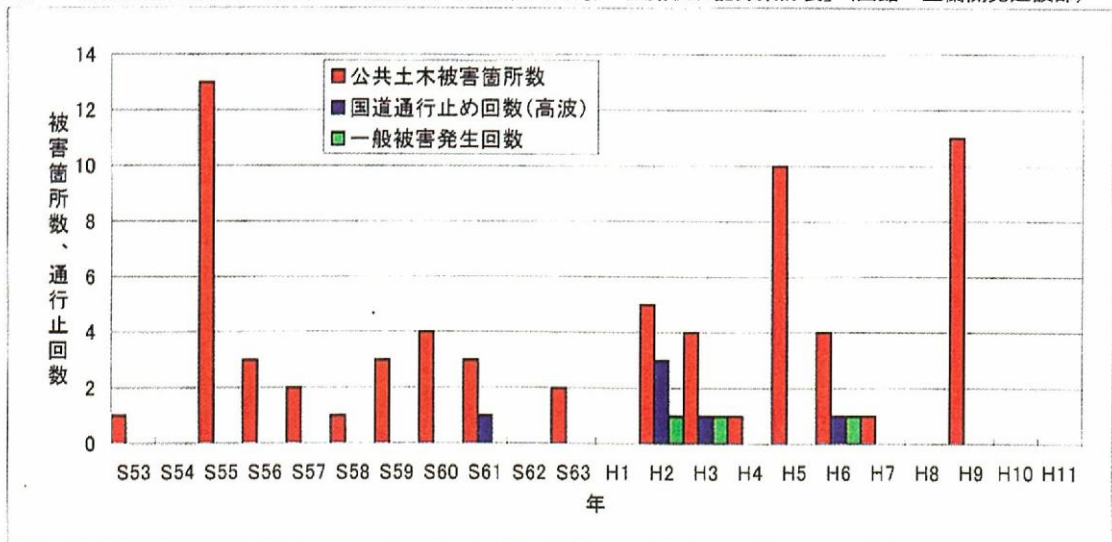
図-5 災害発生状況

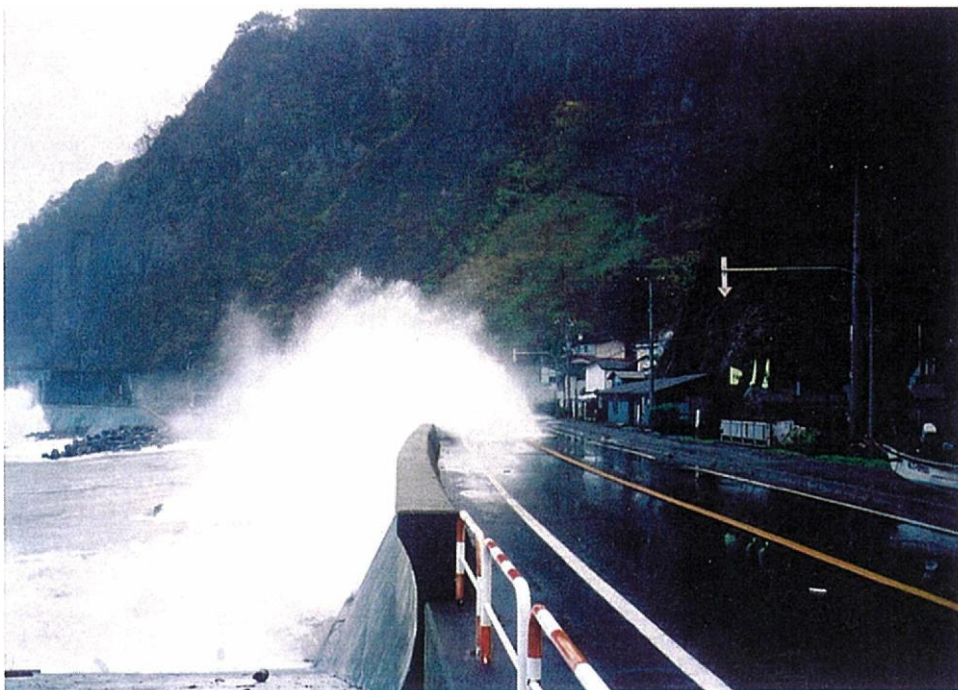
写真- 21 越波の様子 (函館市) [1994.9.19撮影]

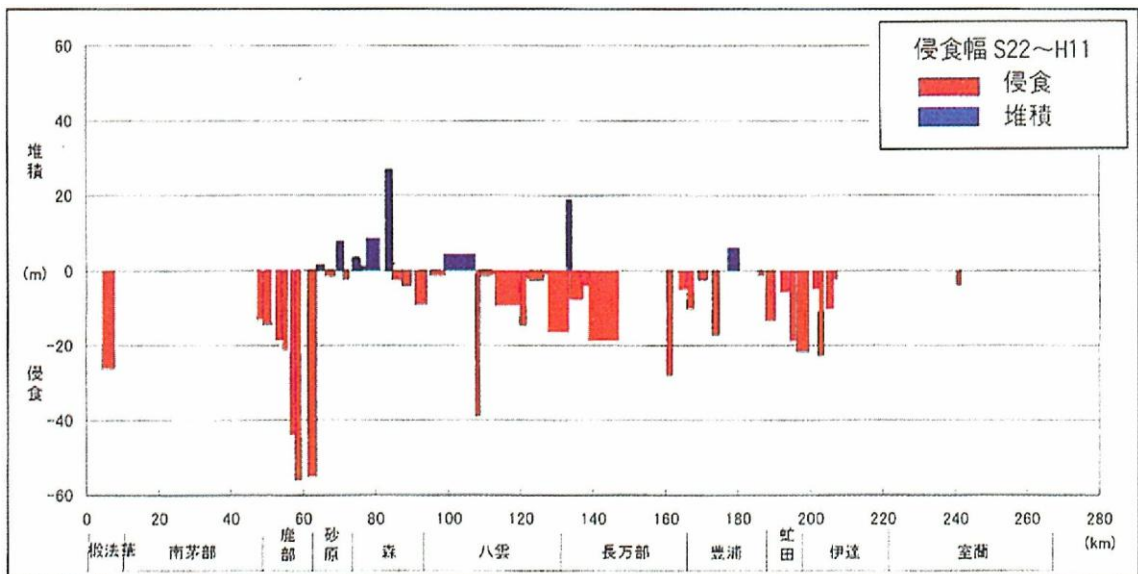
図-8 砂浜の侵食状況

我が国の海岸侵食は著しく、砂浜海岸は激減してきています。渡島東沿岸は鹿部町から長万部町にかけて砂浜が続きますが、一部の海岸を除き侵食が進み、防災機能、海水浄化機能、美しい景観、人と海のふれあいの場など、さまざまな機能を有する砂浜が減少しています。

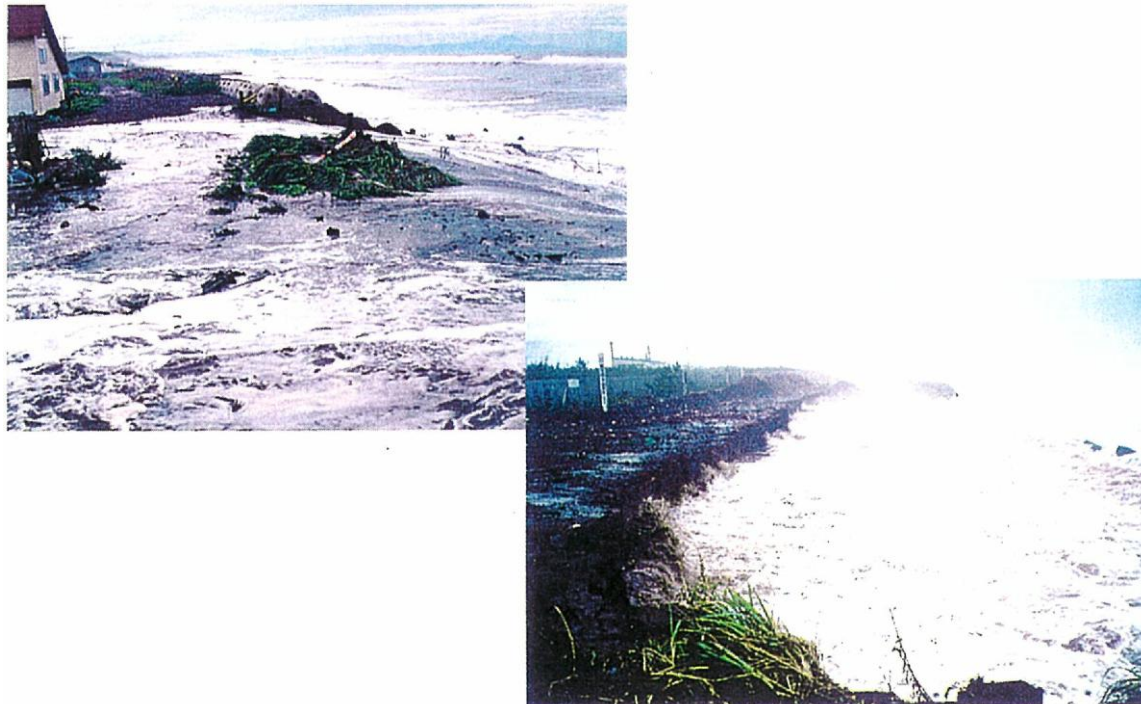
写真-22 高波による砂浜侵食(左:八雲町、右:森町)[1994.9.19撮影]
