「平成30年北海道胆振東部地震」 による被災状況等について

平成30年11月19日
北海道開発局

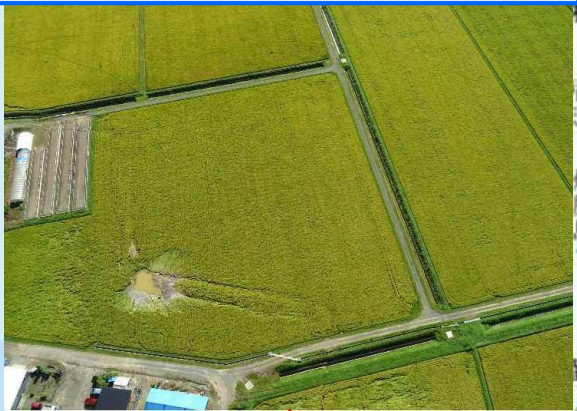
国営かんがい排水事業 勇払東部地区
・厚幌導水路(管水路φ2000mm)の漏水等

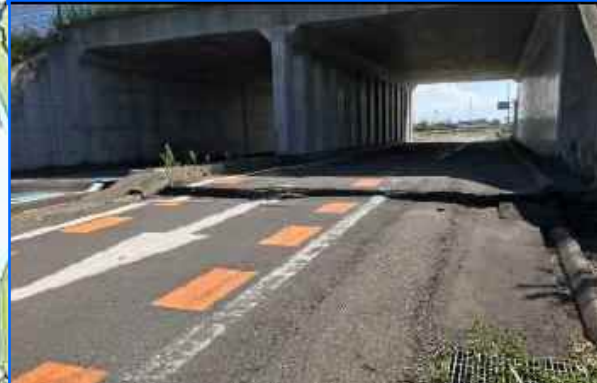
日高自動車道(苫東中央IC~日高厚賀IC)
・路面段差

- 地震の影響により、9月6日3時46分より地震時点検のため全面通行止め(L=56.3km)を実施。
- 路面クラックやたわみ、法面変状等が発生。
- 応急復旧工事が完了し、現地の安全が確認されたことから、9月9日8時00分に全面通行規制を解除。

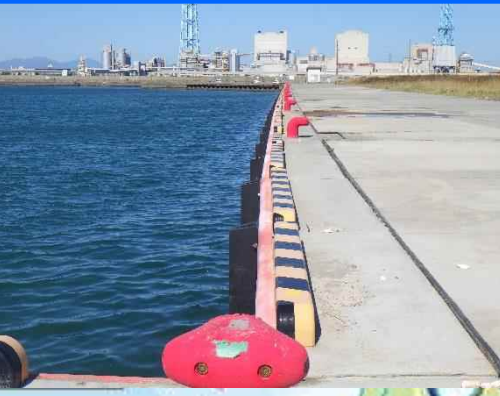
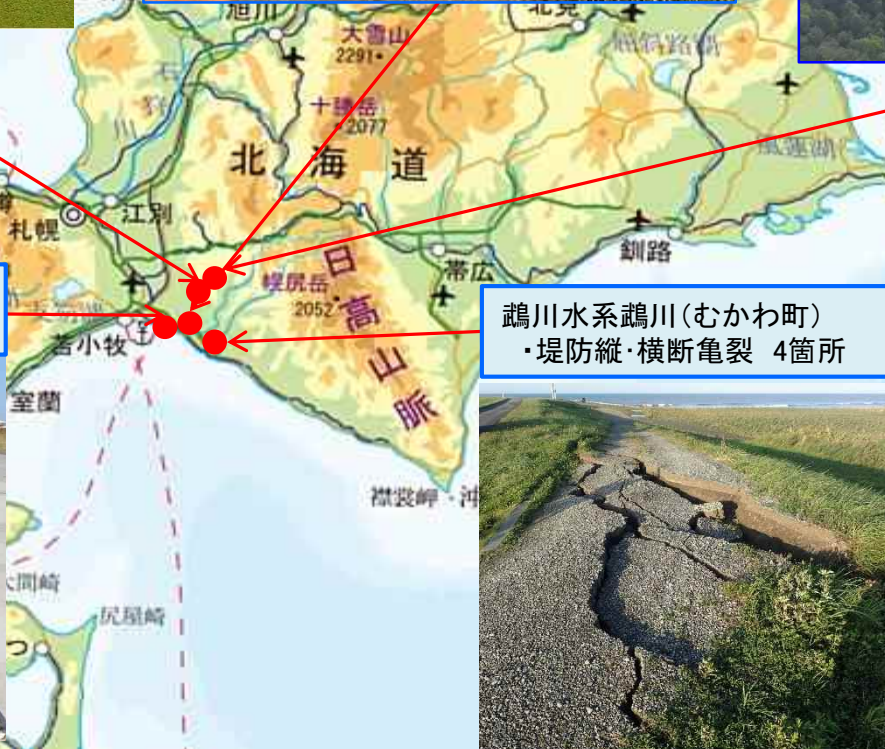
苫小牧港東港区(厚真町)
・本体工の海側へはらみだし

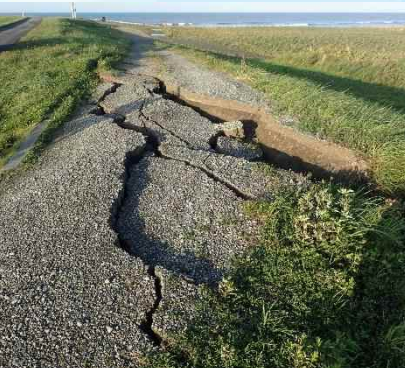
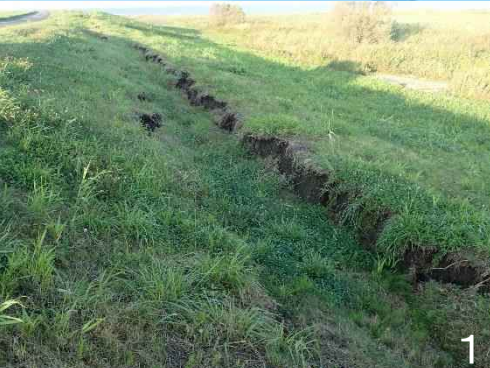
鷓川水系鷓川(むかわ町)
・堤防縦・横断亀裂 4箇所

鷓川水系鷓川の国管理区間において、9月6日に発生した平成30年北海道胆振東部地震の影響による堤防縦・横断亀裂が発生。次の出水に備え、7日10:30に緊急復旧工事に着手し、13日16:00に完了。

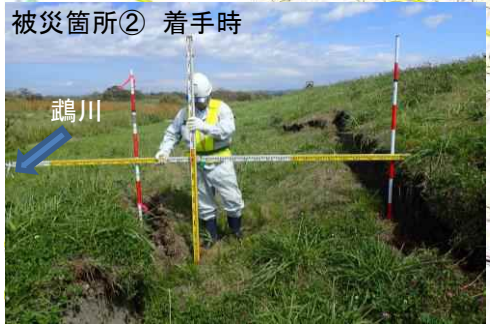
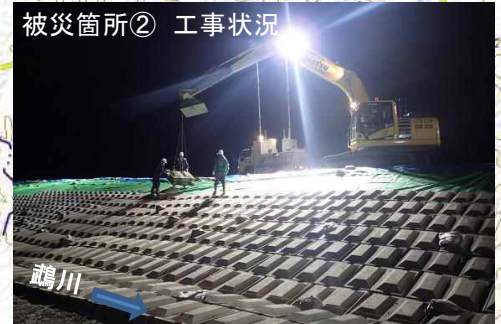
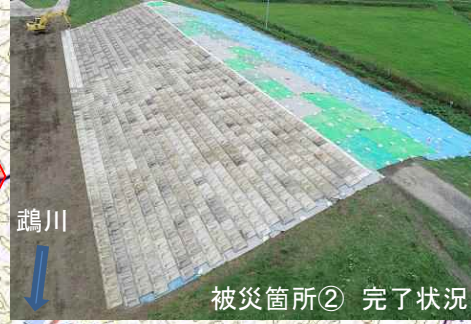
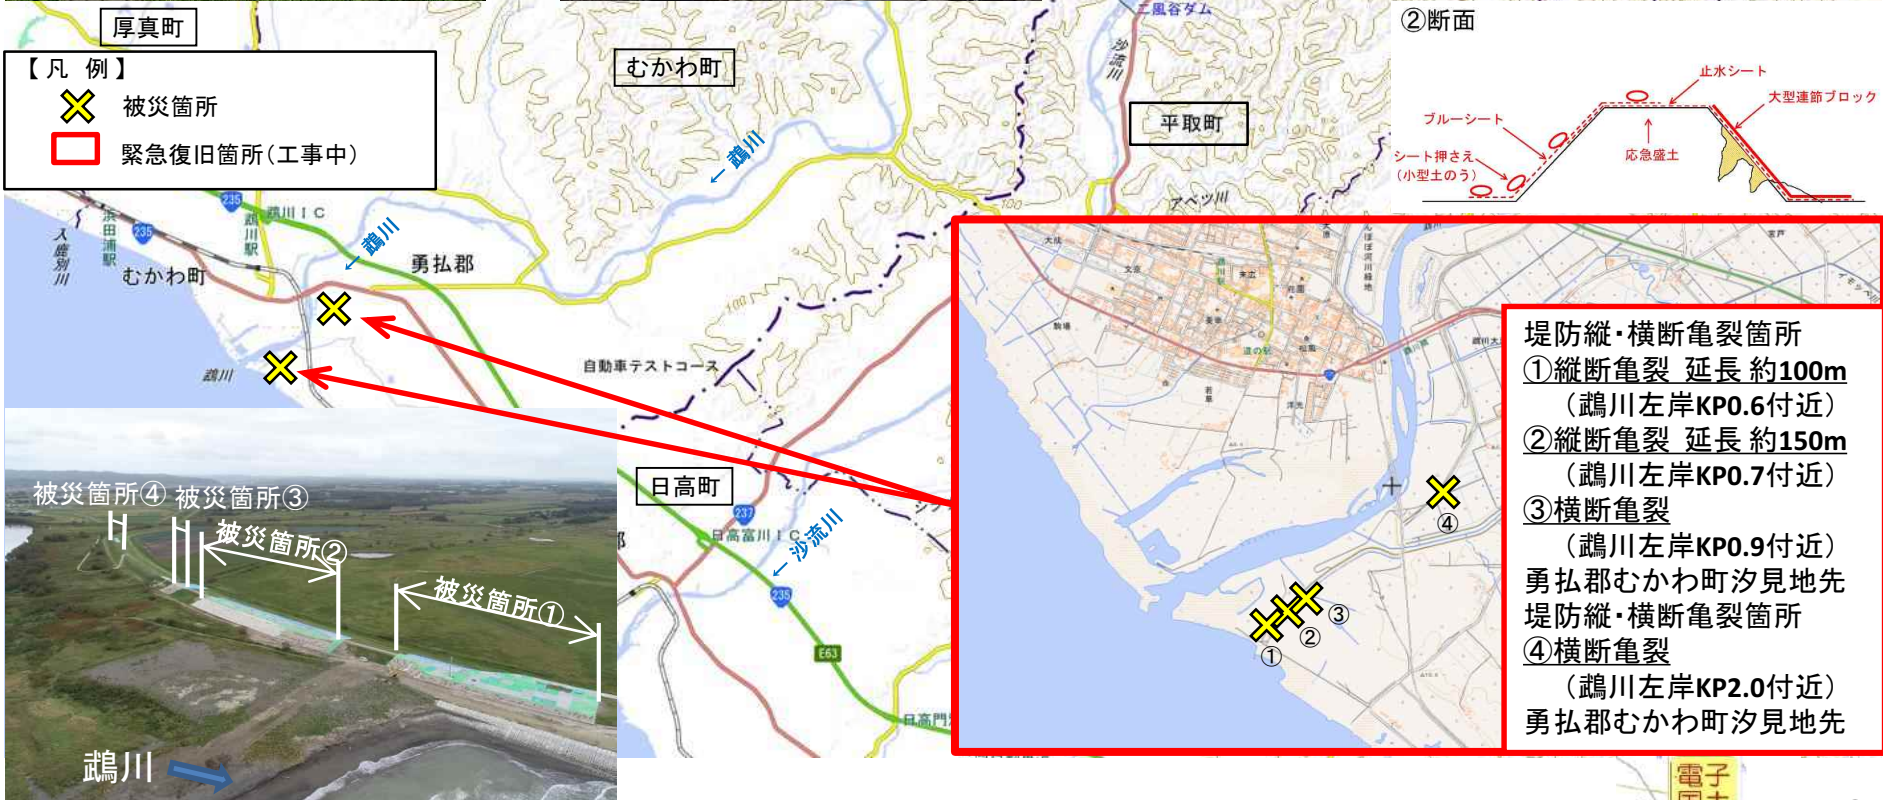
胆振東部地震の緊急復旧工事(4箇所)について

- 堤防縦・横断亀裂箇所
- ①縦断亀裂 延長約100m (鷓川左岸KP0.6付近)
 - ②縦断亀裂 延長約150m (鷓川左岸KP0.7付近)
 - ③横断亀裂 (鷓川左岸KP0.9付近)
- 勇払郡むかわ町汐見地先
- 堤防縦・横断亀裂箇所
- ④横断亀裂 (鷓川左岸KP2.0付近)
- 勇払郡むかわ町汐見地先

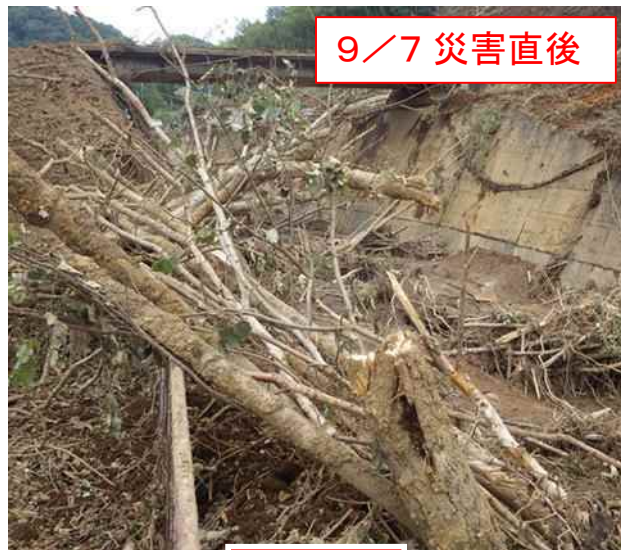
9/7 災害直後

倒木撤去状況

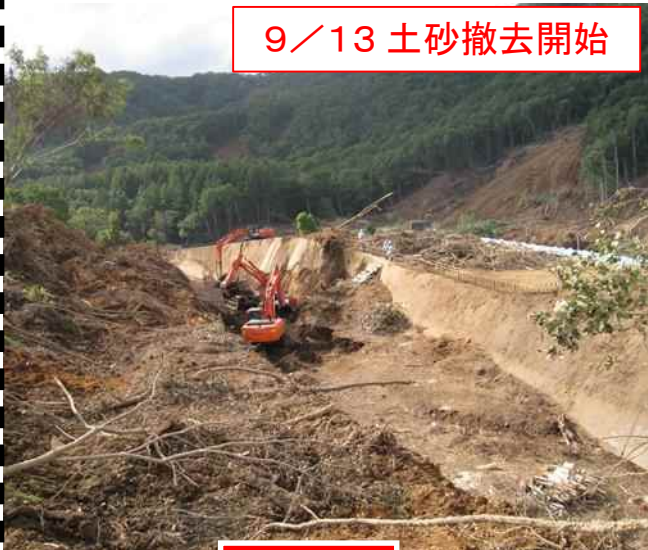
9/13 土砂撤去開始

土砂撤去状況

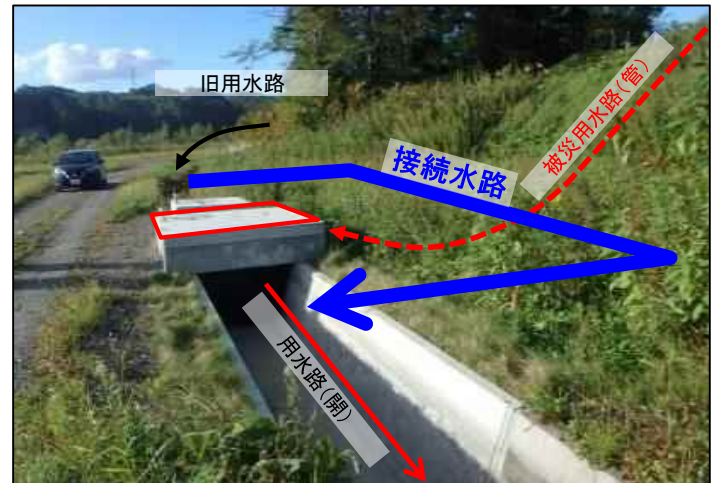
■暫定的な用水確保のための工事（イメージ） （接続水路を設置し旧用水路から用水を供給）

勇払東部地区の用水受益約2,800haのうち、現時点で約2,600haについては、撤去予定であった旧用水施設、仮設ポンプの設置や被災した水路を応急復旧し、営農に必要な手当が可能となる見込み
