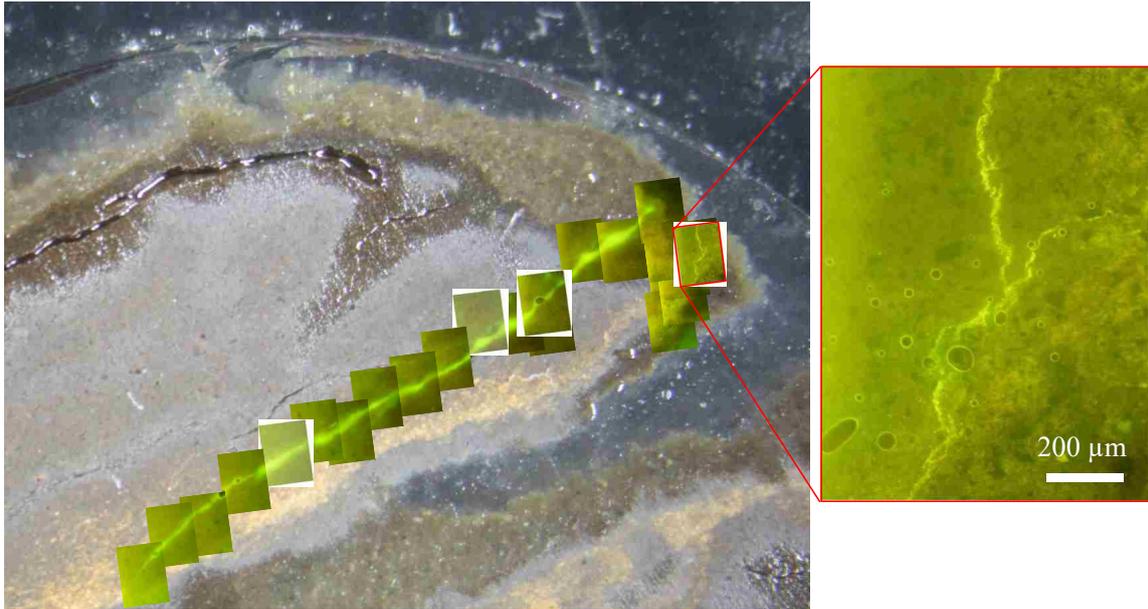
図 86 350m調査坑道から得られた岩石試料（稚内層）中の微生物分布
 左図は、実体顕微鏡写真の上に、蛍光顕微鏡写真を重ね合わせたもので、右図は、左図の蛍光顕微鏡写真部を拡大したものになります。蛍光顕微鏡写真で黄緑色が強い部分ほど、微生物が密集していることを示しています。

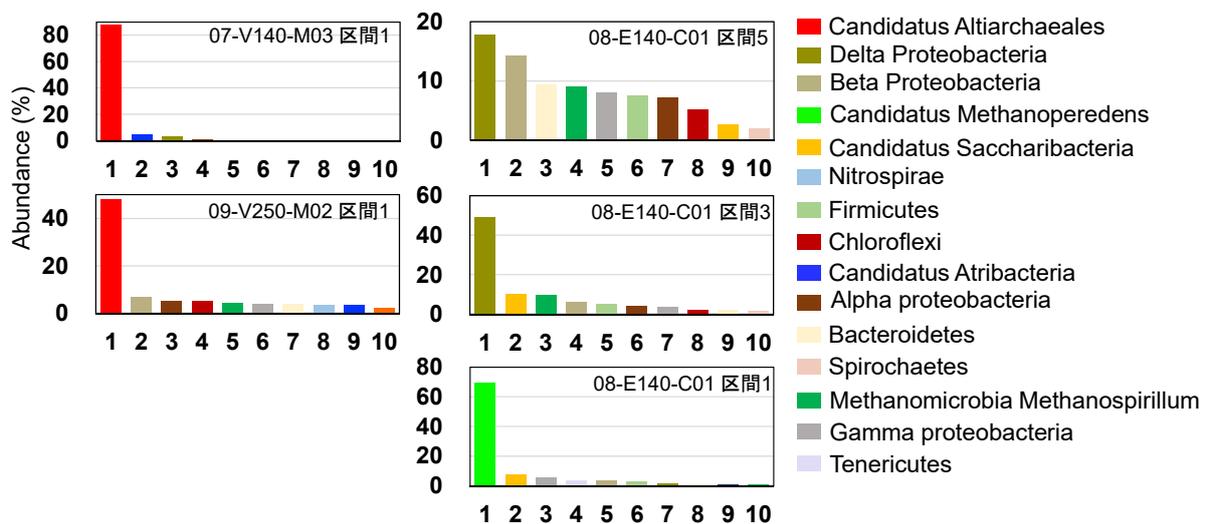
図 87 遺伝子解析結果に基づく各採水区間における地下水中の微生物種の存在割合

地下環境には多くの微生物が存在しており、幌延の地下環境にも他の環境と同様に様々な種類の微生物が豊富に存在しています。これまでに地下施設の建設に伴う坑道周辺の地球化学環境の変化と微生物代謝活性^{*49}の関連性を調査するため、微生物の現存量や群集組成の変化をモニタリングしています。令和2年度は、令和元年度に引き続き、140m、250mおよび350m調査坑道から掘削されたボーリング孔（08-E140-C01孔、07-V140-M03孔、09-V250-M02孔および13-350-C01孔）から採取した地下水試料を対象として、顕微鏡観察や遺伝子解析^{*50}を行いました。その結果、令和元年度に引き続き、坑道壁面周辺と坑道から離れた領域では微生物種の群集構成が異なり、いずれの領域においても優占種^{*51}は未だかつて培養されたことのない未知微生物が非常に高い割合で優占していることが確認されました（図 87）。遺伝子解析の結果から、これらの菌は地下水中の炭酸ガス、メタンガス、水素ガスや鉄を利用して増殖する種であることが推察されました。また、これまでのモニタリング結果と同様に、

*Betaproteobacteria*や*Gammaproteobacteria*などのやや酸化還元電位の高い環境でも生息可能な微生物に近縁な種の割合が増加していることが明らかになってきました。さらに、バイオフィルムを形成する種として知られるCandidatus Altiaarchaealesに属する古細菌に近縁な未知微生物は、これまでは坑道壁面近傍のみで確認されておりましたが、令和2年度の解析結果から坑道壁面から離れた領域で増加する傾向が確認され、坑道周辺の酸化還元状態やpHなどの化学条件が徐々に変化していることが示唆されました。これらの優占種の地下環境中での働きや不均一な微生物種の分布が物質の移動反応に及ぼす影響について、今後も調査を継続し、坑道周辺の地球化学環境と微生物代謝活性の関連性を調査するための技術開発を進める予定です。

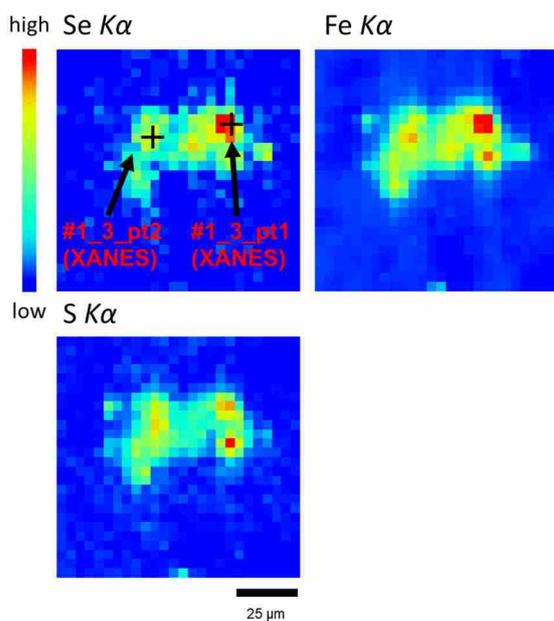
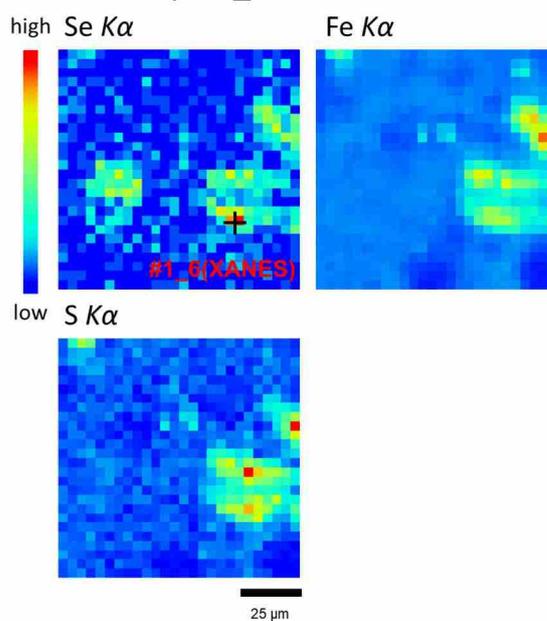
図 88 微小領域におけるセレン(Se)、鉄(Fe)、硫黄(S)のマッピング分析結果

そのため、溶存形態が複雑な元素の深部地下環境中における収着特性を明らかにすることを目的として、堆積岩中の微量元素の化学形態や濃集挙動に関する分析を実施しました。令和2年度は、様々な化学反応が収着に寄与すると考えられ、室内試験が多数実施されているセレン (Se) に着目した分析を実施しました。堆積岩試料を薄片加工し、数十 μm スケールにて $\mu\text{-XRF}$ 法^{*52}による元素のマッピング分析および $\mu\text{-XAFS}$ 法^{*53}によるセレンの化学形態分析を行った結果、セレンは鉄 (Fe) や硫黄 (S) のカウントが高い部分にスポット的に存在し、パイライト (FeS_2) に濃集している可能性が示唆されました (図 88)。セレン濃集部におけるセレンの化学形態 (価数) は、0価または-1価であり、動きにくい化学形態として保持されていることが明らかになりました (図 89)。また、令和元年度に適用した手法を改良し、低酸素雰囲気下で実施した逐次抽出試験^{*54}の結果から、声問層・稚内層の試料ともにパイライトやフェロセライト (FeSe_2) のような還元的な鉄鉱物中への分配が多くマッピング分析と同様の結果が得られました (図 90)。一方で、パイライトやフェロセライトへの分配率については声問層の試料と稚内層の試料で異なる傾向が示されました。この違いについて明らかにするために、セレンの結合状態に関する解析や収着固相の生成メカニズムに関する分析を実施することで、より詳細なセレンの収着メカニズムについて明らかにし、室内試験の結果と比較していく予定です。

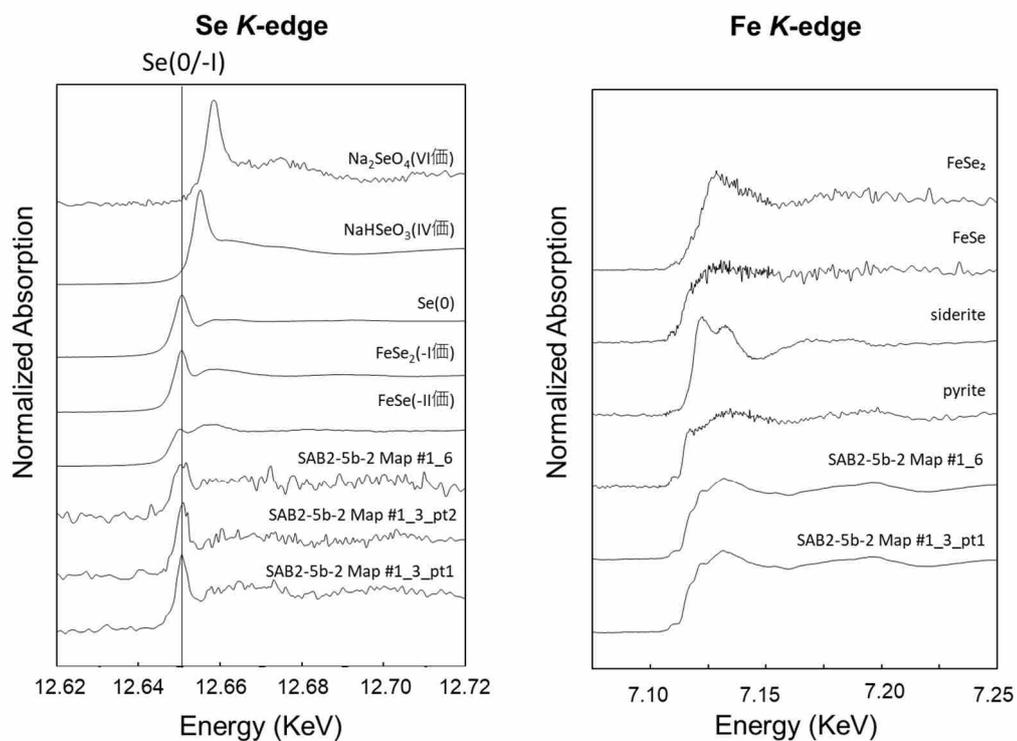
図 89 セレン濃集部に対するセレン(Se)および鉄(Fe)の化学形態に関する分析結果

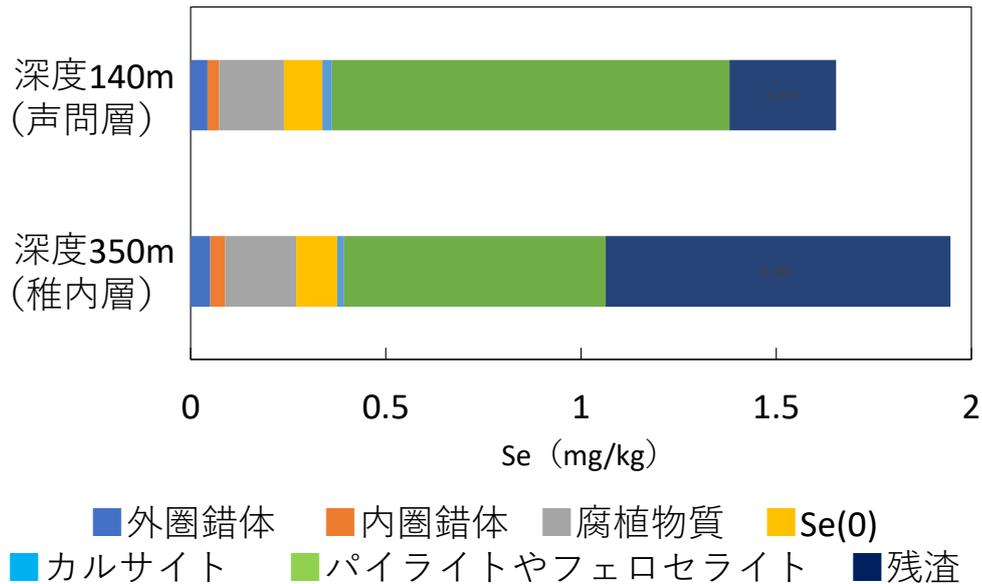
図 90 各抽出ステップにて抽出されたセレン(Se)の量

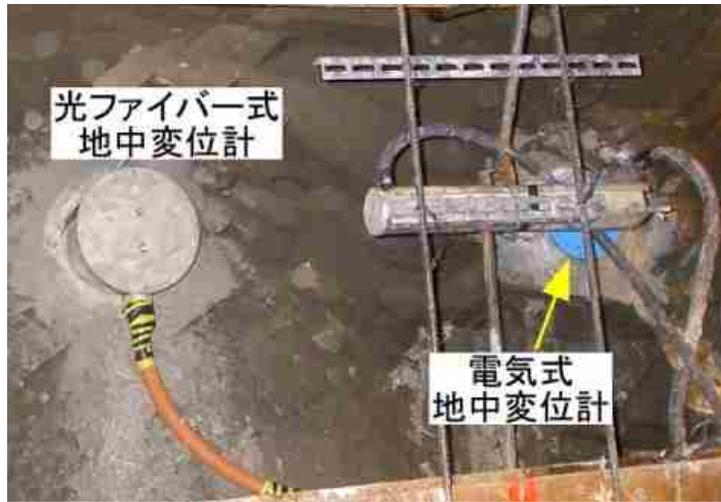
図 91 地中変位計設置状況

平成21年度に東立坑の深度160 mに設置した光ファイバー式地中変位計を用いて、岩盤変位の長期モニタリング性能を検証しています。計測結果の妥当性を検証するため、隣接する位置に、既に技術が確立されている電気式地中変位計を設置しています(図 91)。また、同時に支保工の安定性も確認するため、電気式の鋼製支保工応力計を設置しています(図 92)。地中変位計および鋼製支保工応力計の設置位置を図 93に示します。

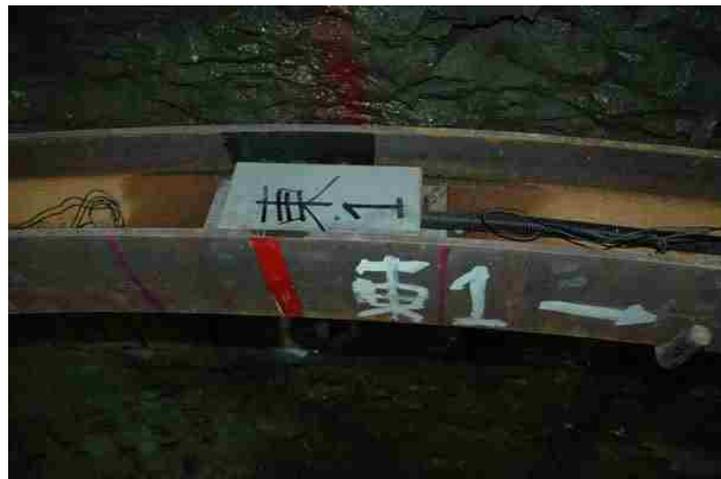
図 92 鋼製支保工応力計設置例

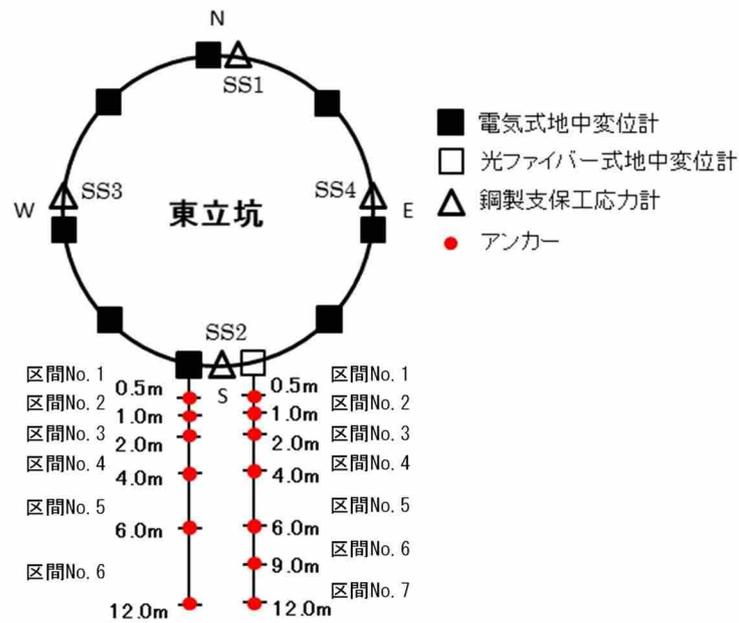
図 93 計測器設置位置図

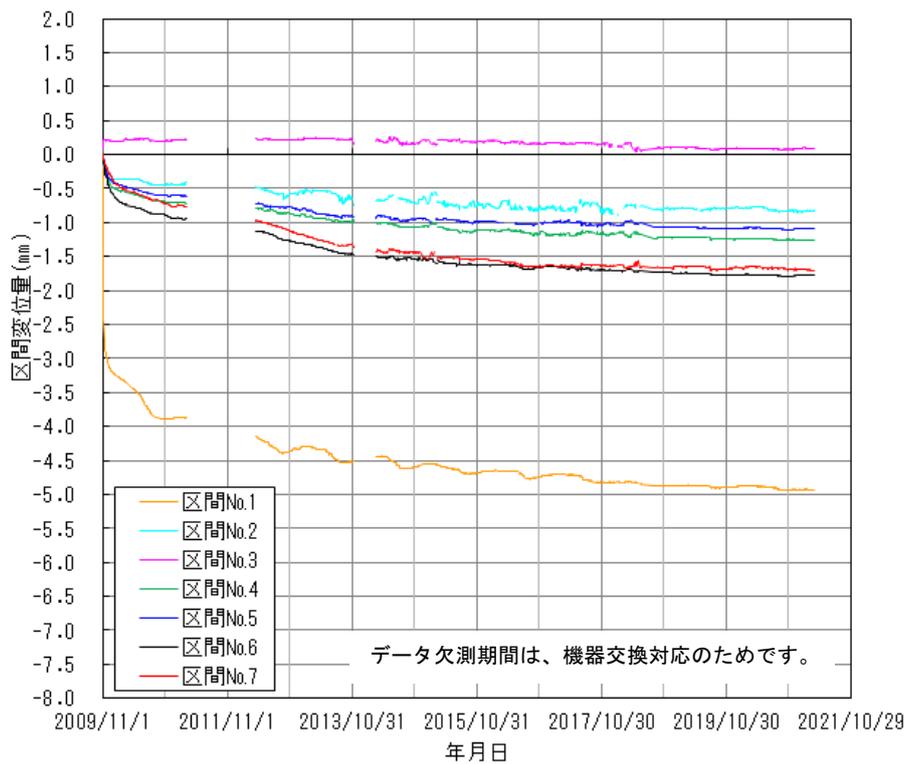
図 94 光ファイバー式地中変位計の計測結果

地中変位計の計測結果を図 94および図 95に示します。光ファイバー式変位計は、10年程度は計測値が逸脱せず、安定した計測値が得られていますが、電気式変位計は設置後3年程度で計測値が逸脱しはじめ、現時点では正常な計測ができなくなっています。これは、岩盤中の地下水がセンサー部に浸透することにより絶縁抵抗不良を起こすためと考えられます。また、光ファイバー式変位計の測定結果は、電気式地中変位計の計測値が逸脱するまでは、同様の傾向を示したことから、測定値の妥当性が検証できました。

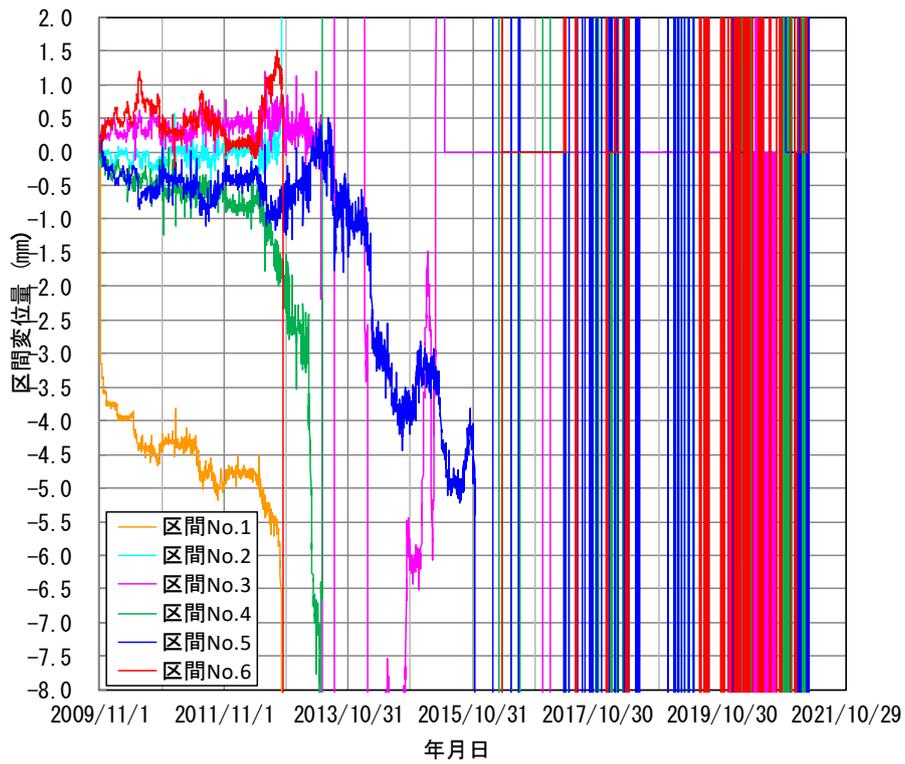
図 95 電気式地中変位計の計測結果

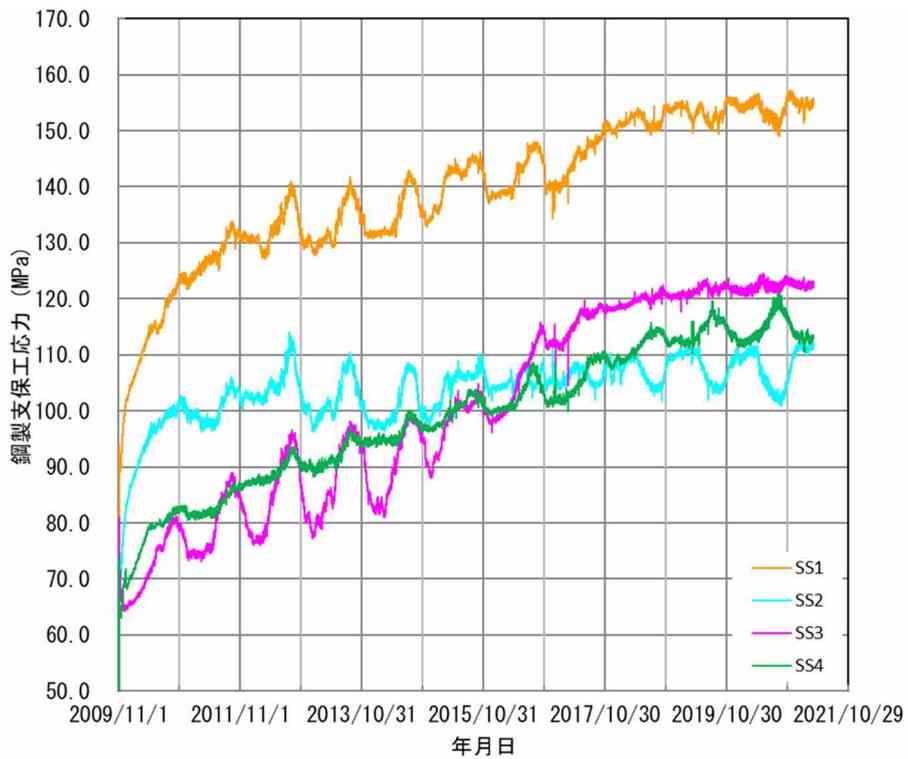
図 96 鋼製支保工応力計の計測結果

次に、鋼製支保工応力計の計測結果を参照すると、季節変動と考えられる10 MPa程度の応力変化が計測されているものの、大きな計測値の逸脱はなく、安定した計測データが得られています(図 96)。このことから、長期的に岩盤や支保工のモニタリングを行う上では、地中の計測では光

ファイバー式に優位性がありますが、鋼製支保工など、地下水が浸潤しないような構造物内では、電気式でも問題ないことが分かります。

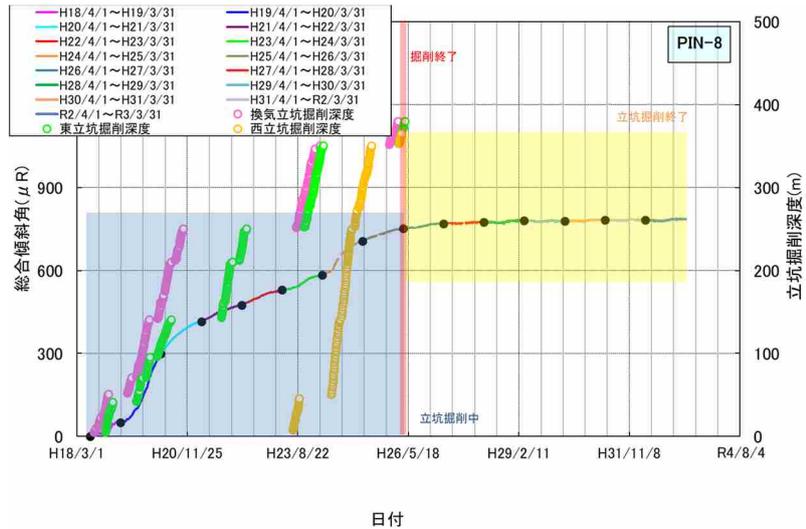
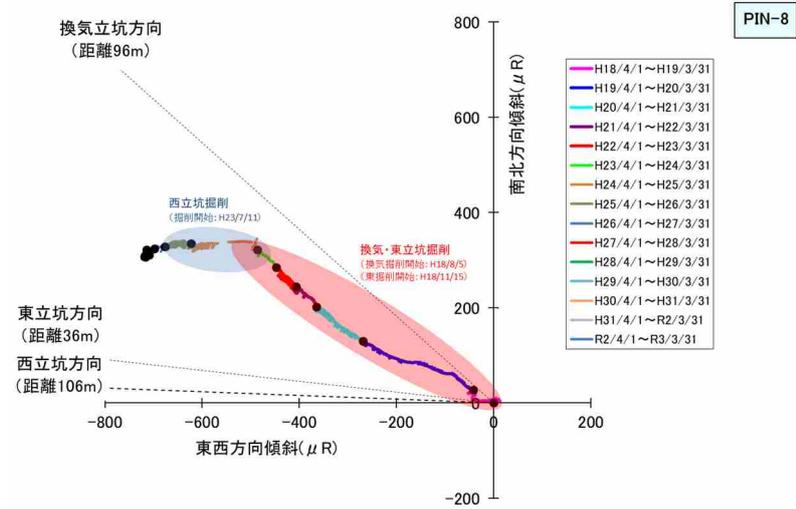
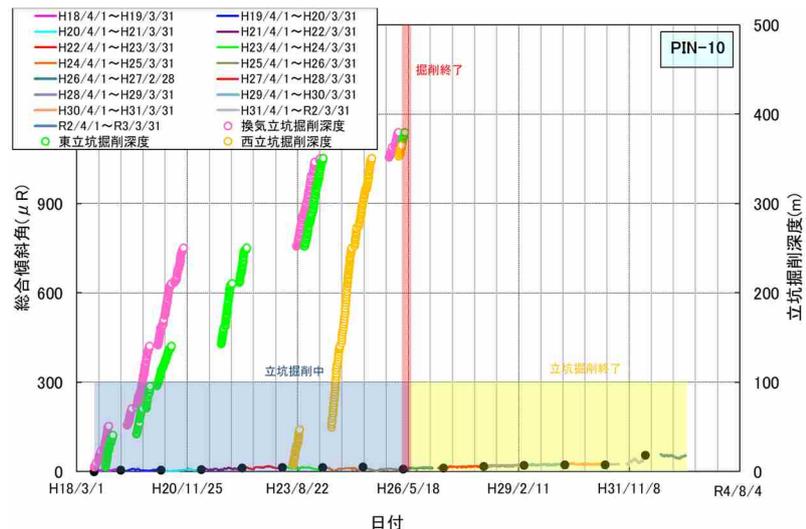
(a) PIN8 (傾斜量)

(b) PIN8 (傾斜方向)

(c) PIN10 (傾斜量)

図 97 傾斜計データの一例

グラフの縦軸の単位 μR (マイクロラジアン)は角度の単位で、 $1,000 \mu R$ が約 0.06° に相当します。

地表面から坑道掘削時の地下深部の岩盤や地下水の挙動をモニタリングする技術を確立することを目的として、立坑の周辺（換気立坑から半径100 m以内）に9台、東立坑の深度140 mの接続部付近に1台、立坑周辺から1 km程度離れたHDB-8孔近傍に1台の高精度傾斜計^{*55}を配置し、坑道掘削に伴う地表付近における岩盤の傾斜の変化を計測しています。令和2年度も、過年度までと同様の方法⁽²⁹⁾で計測データ（直交する2方向での傾斜角度の時系列データ）に含まれるノイズ成分を除去した後、計測した傾斜データと坑道掘削時の工程との対比を行いました。令和2年度は坑道掘削工事はなく、得られた傾斜データの全体的な傾向として、傾斜量の変化は少ないことが確認されました。坑道掘削の影響を示すため、東立坑近傍にあるPIN8の傾斜量と傾斜方向および西立坑から北東方向へ約1 km離れたHDB-8孔近傍のPIN10の傾斜量を図 97に示します。PIN8では坑道掘削時に顕著な傾斜が計測されました。傾斜方向は、掘削を実施した東立坑および西立坑の方向でした。また、掘削が終了した後は、傾斜変化はほぼありませんでした（図 97(a)、(b)）。一方、PIN10（図 97(c)）では、坑道掘削中および掘削終了後も、地表の傾斜はほとんど観測されませんでした。

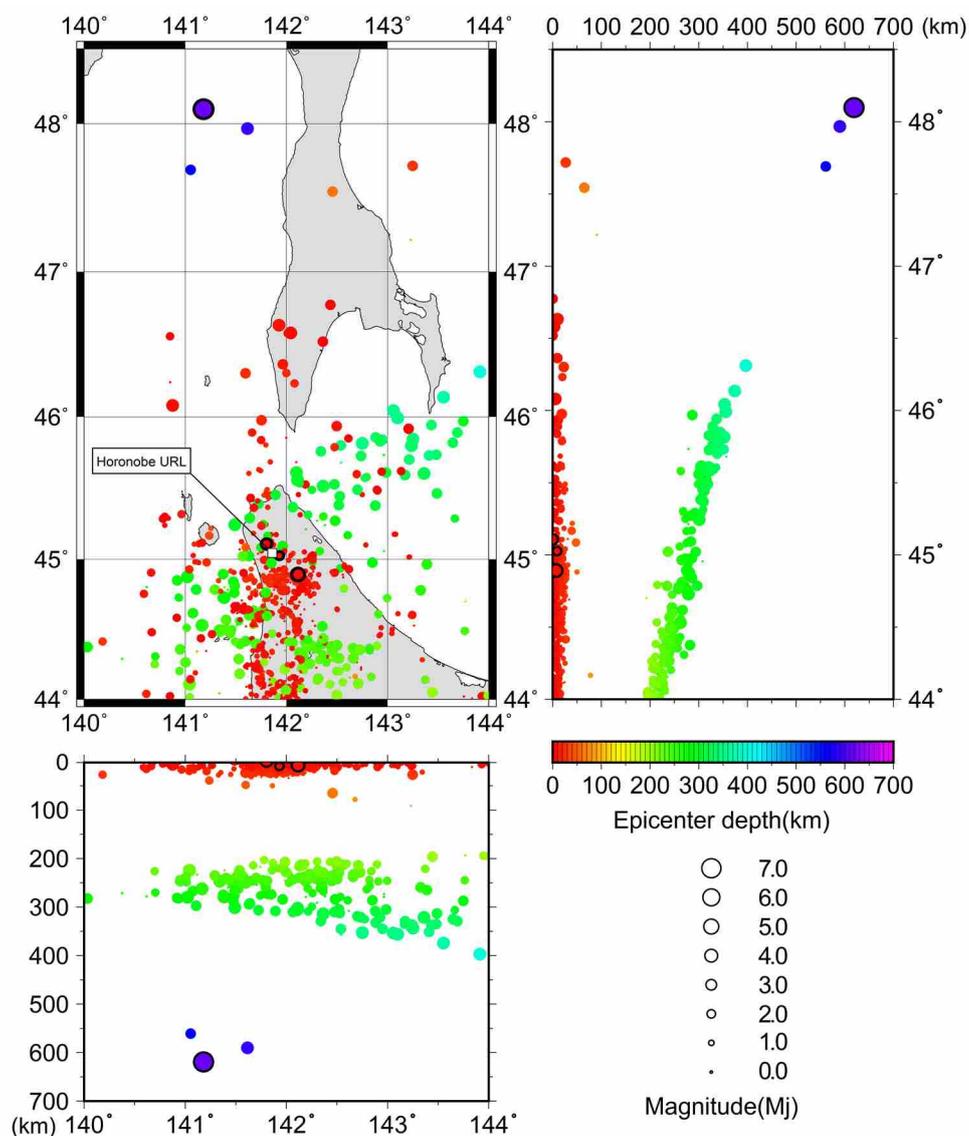
図 98 幌延深地層研究センター周辺の震央分布

これらの地震の震央は図 98に黒丸で示しています。

施設設計の妥当性検証の一環として、地下施設内の4台の地震計と地表の1台の地震計で地震観測を実施しています。気象庁一元化震源データより作成した令和2年4月1日から令和3年3月31日までの幌延深地層研究センター周辺の震央分布を図 98に示します。この期間中、気象庁の発表では、幌延町宮園で震度1以上の地震は5回発生しました(表 8)。図 99に令和3年2月6日午前4時10分ごろに発生した地震の地下施設の観測記録を示します。地下では、地上に比べて揺れが小さいことが分かります。

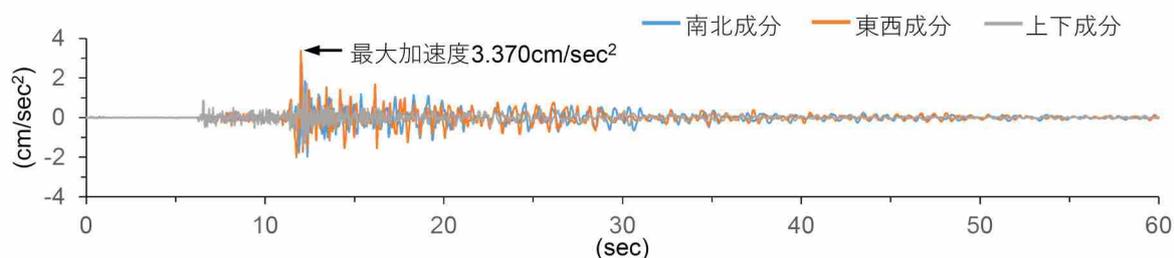
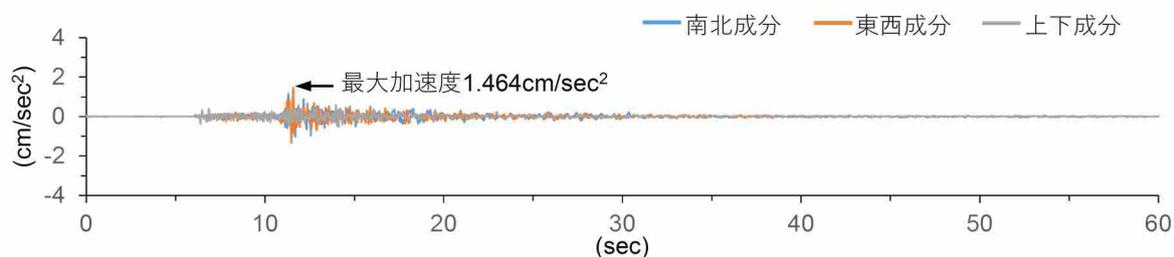
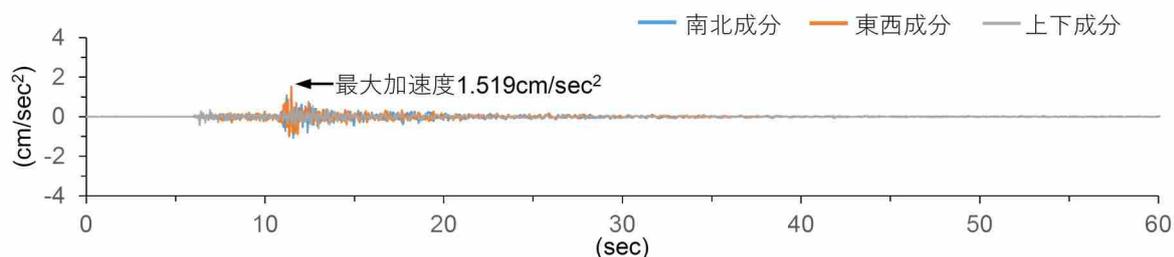
(a) 地表部の地震計の記録

(b) 地下施設 250m調査坑道地震計の記録

(c) 地下施設 350m調査坑道地震計の記録

図 99 地下施設の地震観測記録の例（令和3年2月6日午前4時10分ごろ発生した地震）

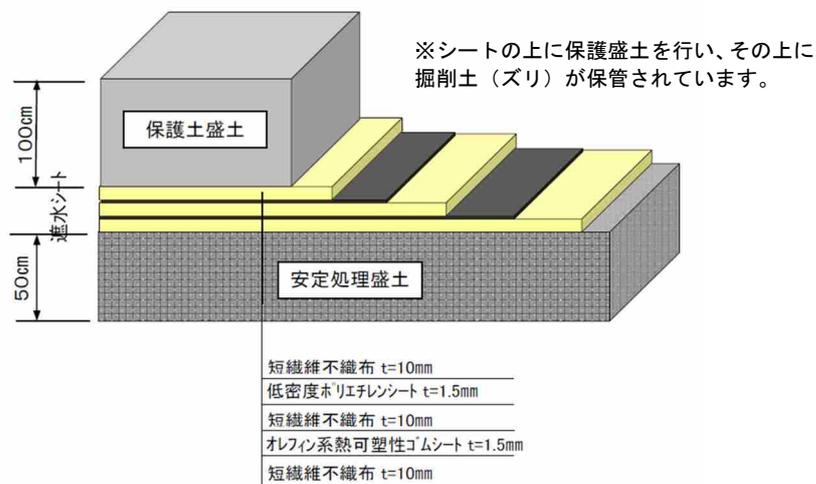
図 103 二重遮水シートの構造

掘削土（ズリ）置場は、土壤汚染対策法の遮水工封じ込め型に準じた二重遮水シート構造（図 103）となっています。

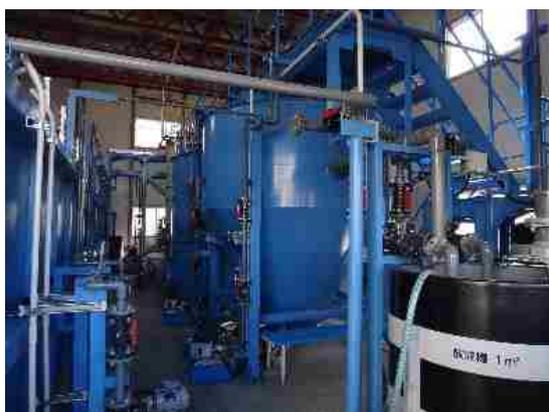
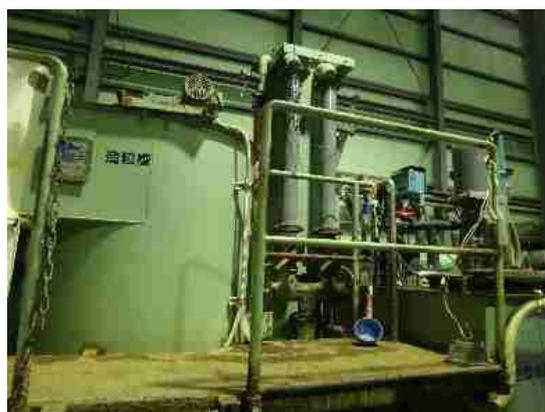
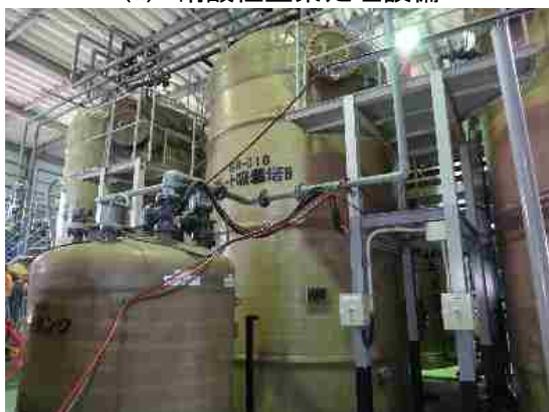
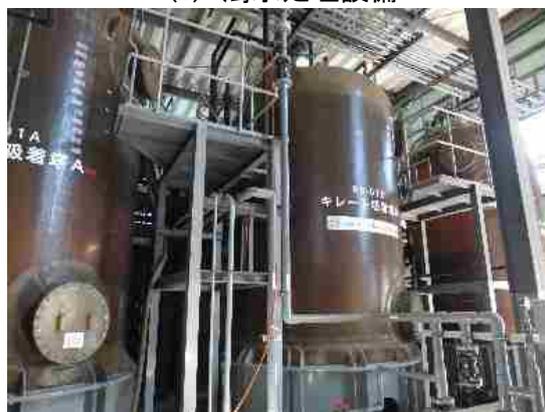
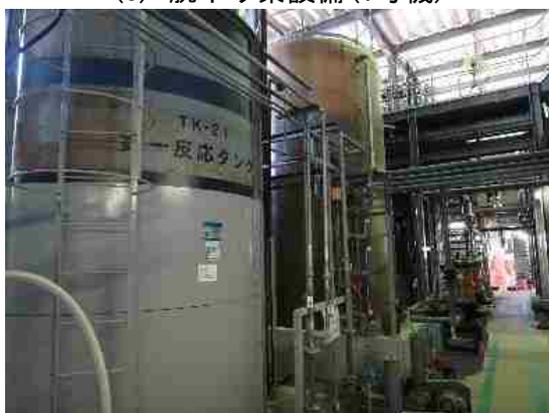
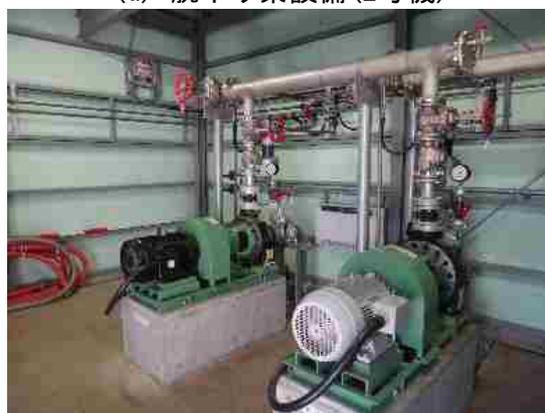
図 104 排水処理設備

地下施設からの排水と掘削土（ズリ）置場に設置している浸出水調整池の浸出水については、硝酸性窒素処理設備、濁水処理設備、脱ホウ素設備、脱窒素設備および揚水設備から構成される排水処理設備（図 104）で処理を行っています。処理済排水は、排水基準値を超過していないことを確認した後、排水管路を通じて天塩川へ放流しています。

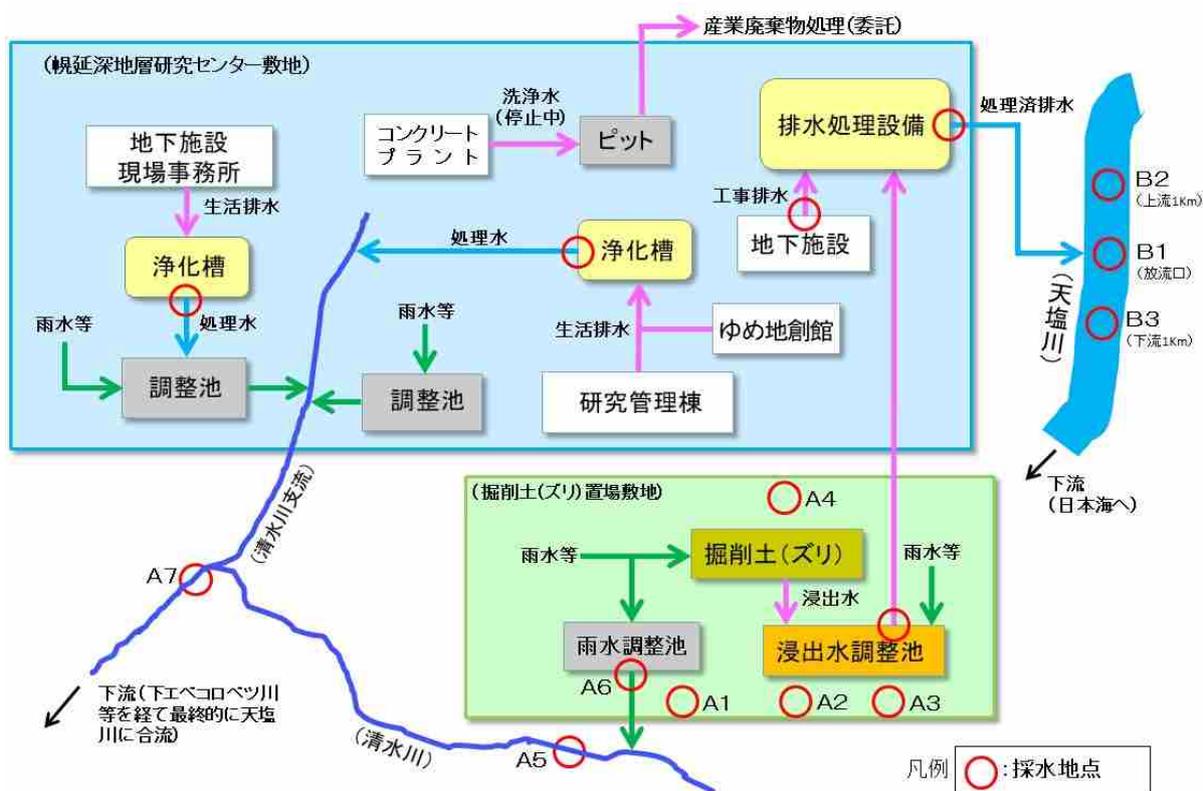
図 105 排水系統と各水質調査の採水地点

なお、水質の分析については、公的な分析資格を持つ民間の会社に委託しています。本調査の対象となっている排水系統と各水質調査の採水地点を図 105に示します。
