# 平成28年8月から9月にかけての 大雨等災害について

災害検証委員会事務局  
(北海道総務部危機対策局危機対策課)

平成28年10月

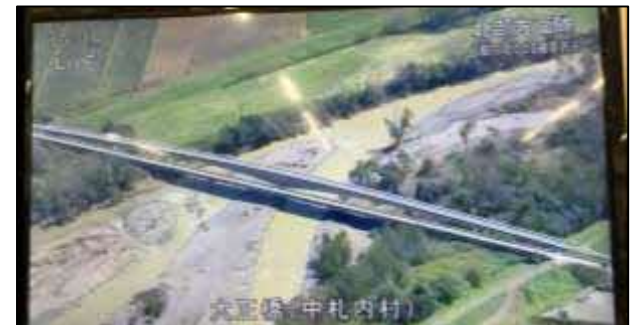
自衛隊のヘリ映像を災害対策本部指揮室の大型モニターに配信
