ちのみがわ  
乳呑川水系河川整備基本方針

平成 13 年 5 月

北 海 道

# 乳呑川水系河川整備基本方針

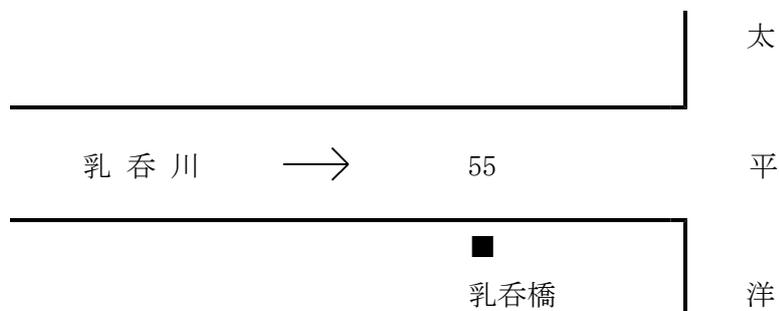
計画高水流量配分図 (単位： $\text{m}^3/\text{s}$ )

乳呑川における計画高水流量は、乳呑橋地点において $55\text{m}^3/\text{s}$ とする。

基本高水のピーク流量は、概ね30年に1回の確率で発生する規模の洪水を考慮して、乳呑橋基準地点において $55\text{m}^3/\text{s}$ とする。

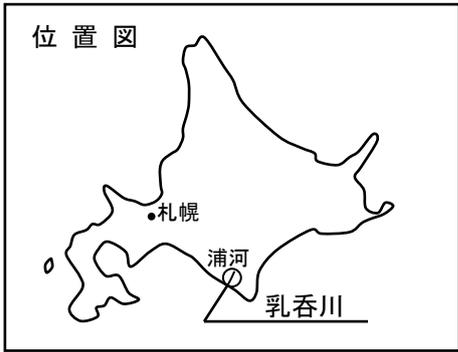
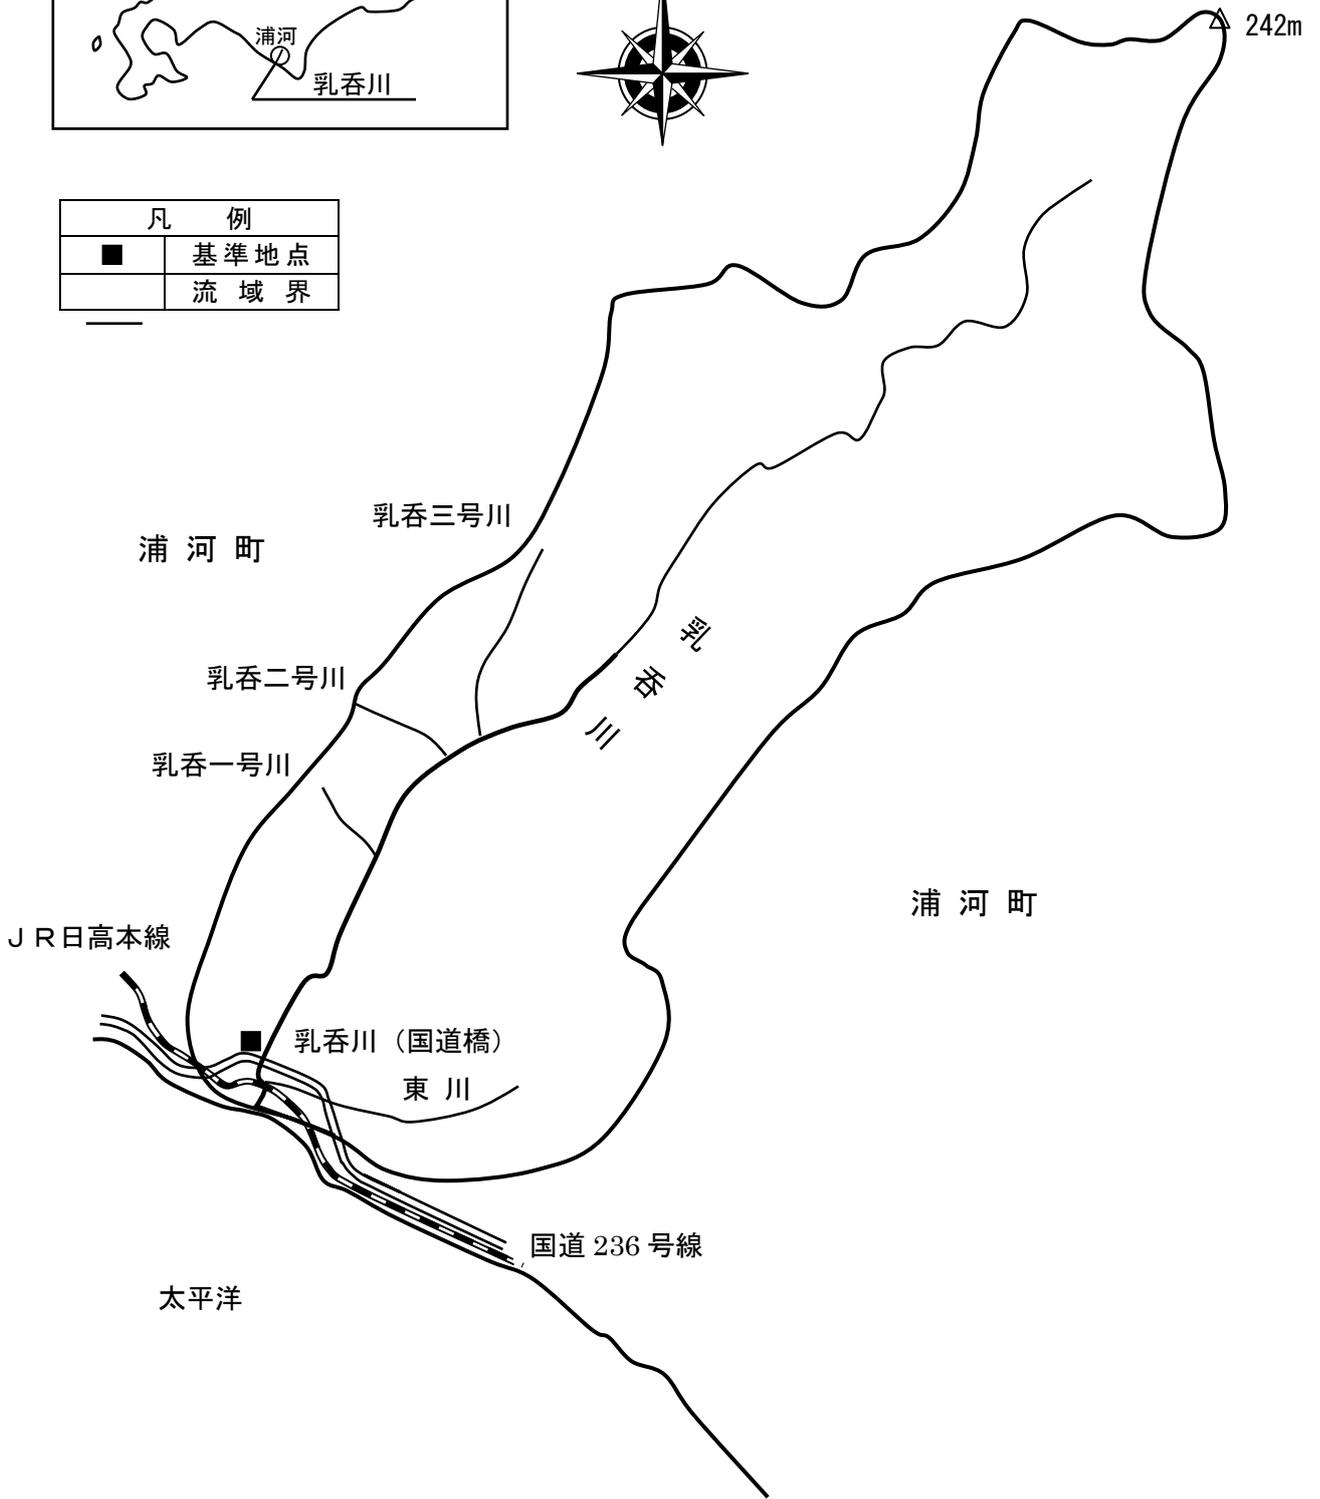
# 乳呑川水系 流域概要図

乳呑川水系は、その源を北海道浦河町市街の北東約5kmに位置する山地（標高242m）に発し、乳呑三号川、乳呑二号川、乳呑一号川、東川の支川を合わせ、浦河町東町市街地を貫流し太平洋に注ぐ、流域面積7.0km<sup>2</sup>、幹川流路延長5.5kmの二級河川である。
