3. 調査実施及び調査地点状況

3.2 調査地点状況

本年度調査の調査地点は、散乱、漂着ごみ、マイクロプラスチック量の経年変化を見るため、昨年度調査と同じ河川系、地点を対象とした。

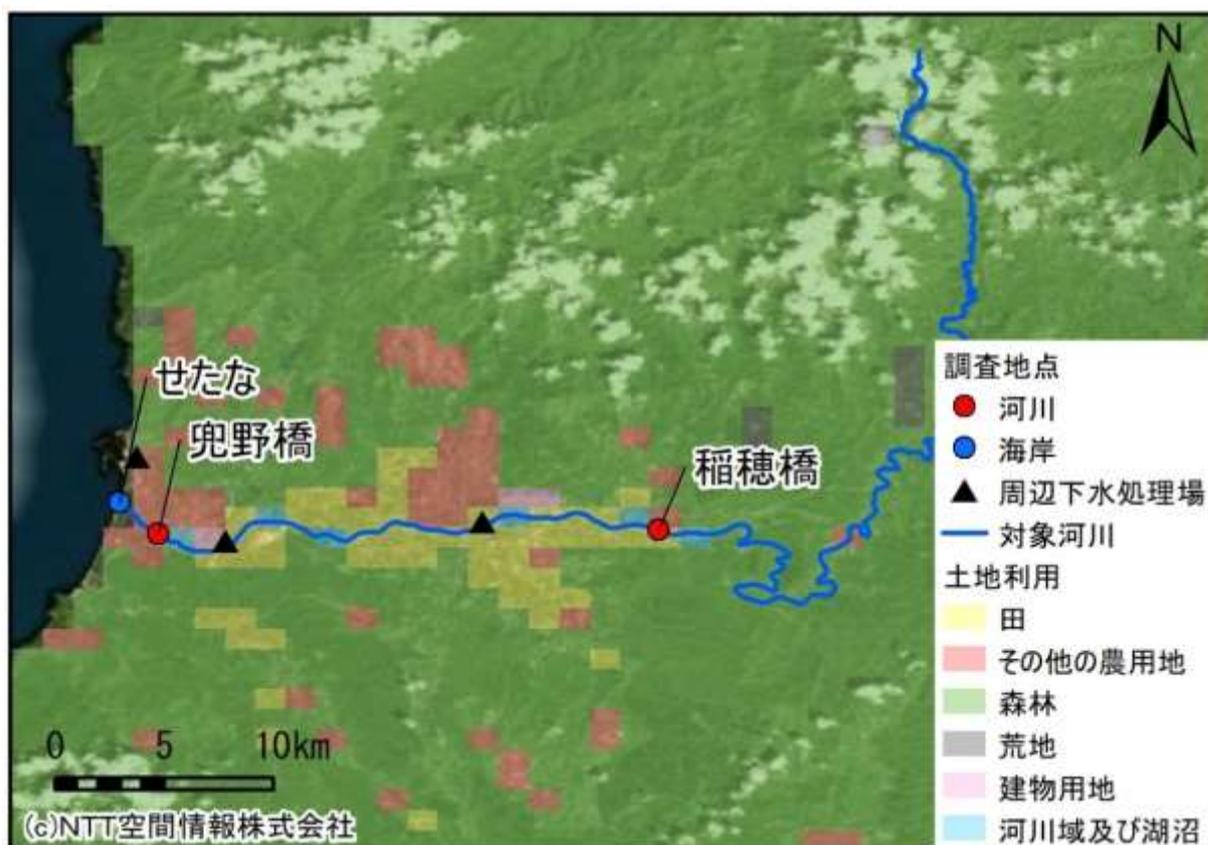
図 3-2 調査対象地域詳細図 (後志利別川水系)

後志利別川の調査地点は図 3-2 に、現地調査時の各地点状況は図 3-3～図 3-5 に示すとおりである。後志利別川は全体の 70%が森林であり、上流は山間部に位置する。下流に行くに従って水田、農地としての土地利用が増えており、今金町及びせたな町に人口が集中している。河川沿いにはパークゴルフ場(今金町)、生コンクリート工場や食品製造工場(せたな町)が存在する。

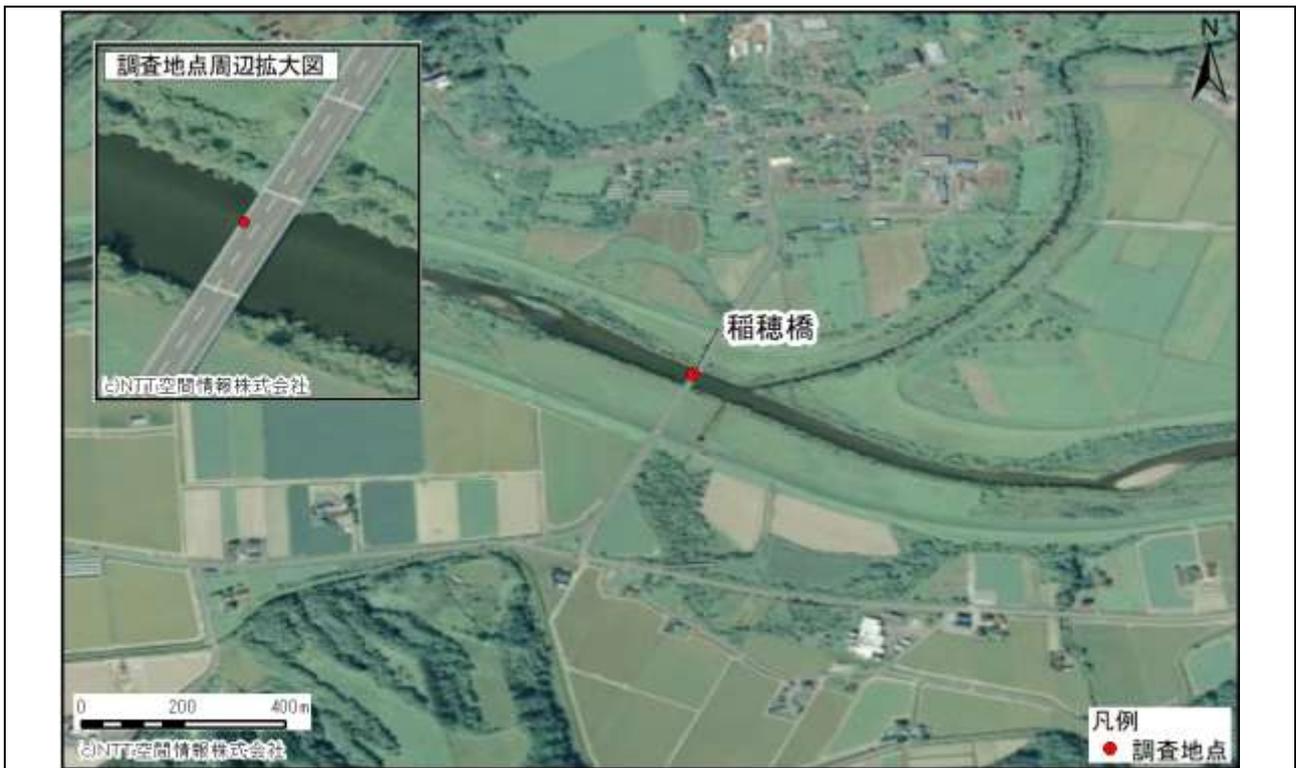
図 3-3 調査地点(稲穂橋)

調査対象地域詳細図（稲穂橋）

河川ごみ調査地点

マイクロプラスチック採取地点(橋上)

昨年度調査では、稲穂橋(今金町)は、後志利別川の上流調査地点として設定された。稲穂橋より上流は山林が大部分を占め、上流のダム湖であるピリカ湖周辺に自然公園、スキー場及びキャンプ場、観光農園が存在する。都市部は稲穂橋の下流に位置し、水田や農地が市街地の周辺を囲むように広がっている。

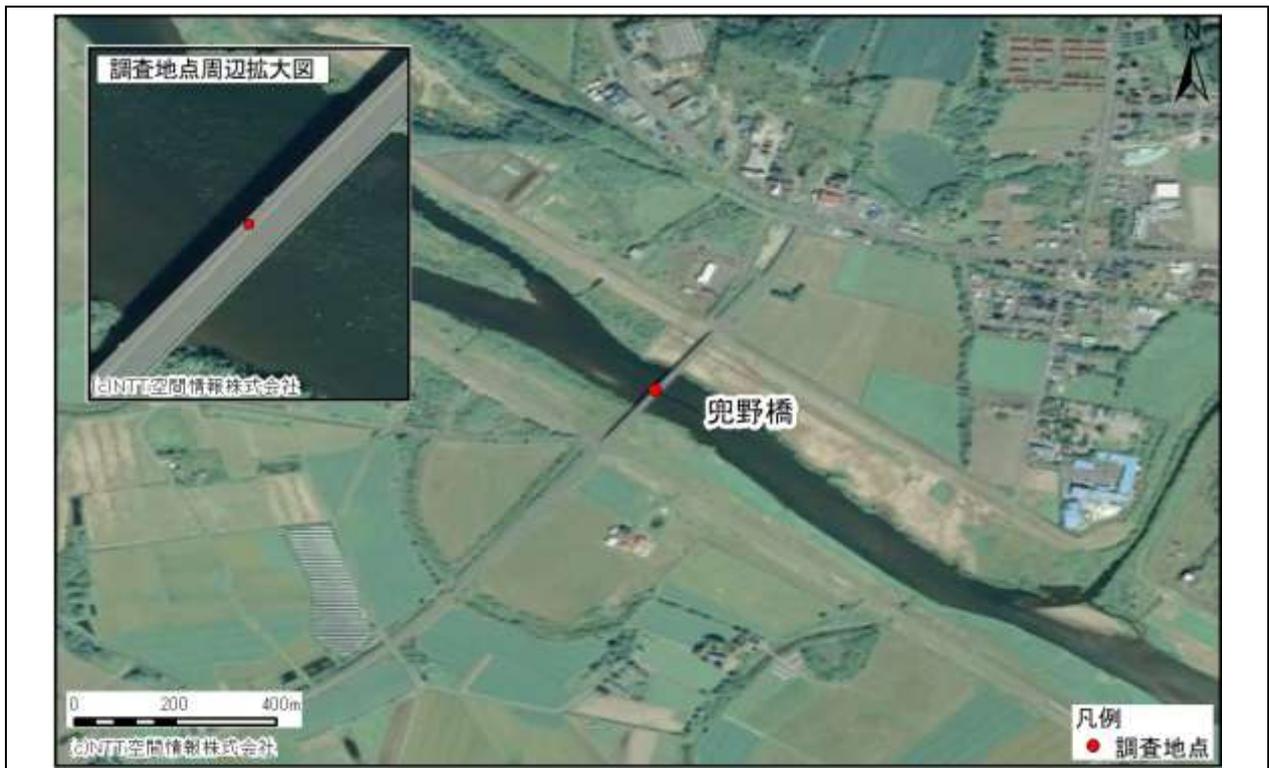
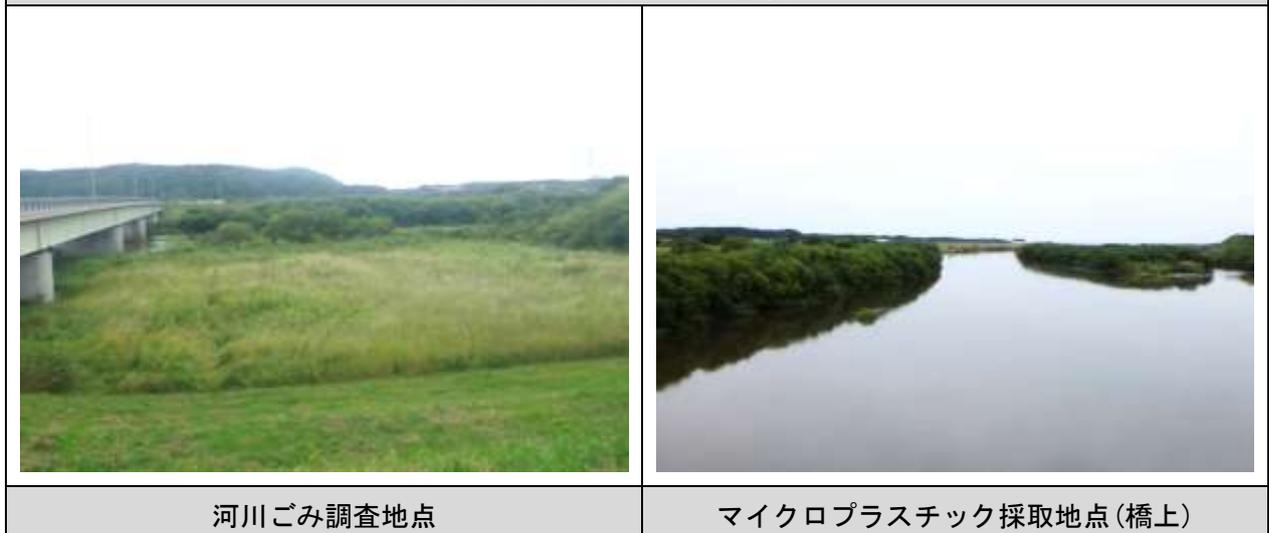
図 3-4 調査地点(兜野橋)

調査対象地域詳細図（兜野橋）

兜野橋(せたな町)は、後志利別川の下流に位置し、陸域からの影響を把握するため昨年度調査の調査地点に設定された。兜野橋の上流には下水処理場が 2 箇所存在し、今金町及びせたな町での廃水を処理している。

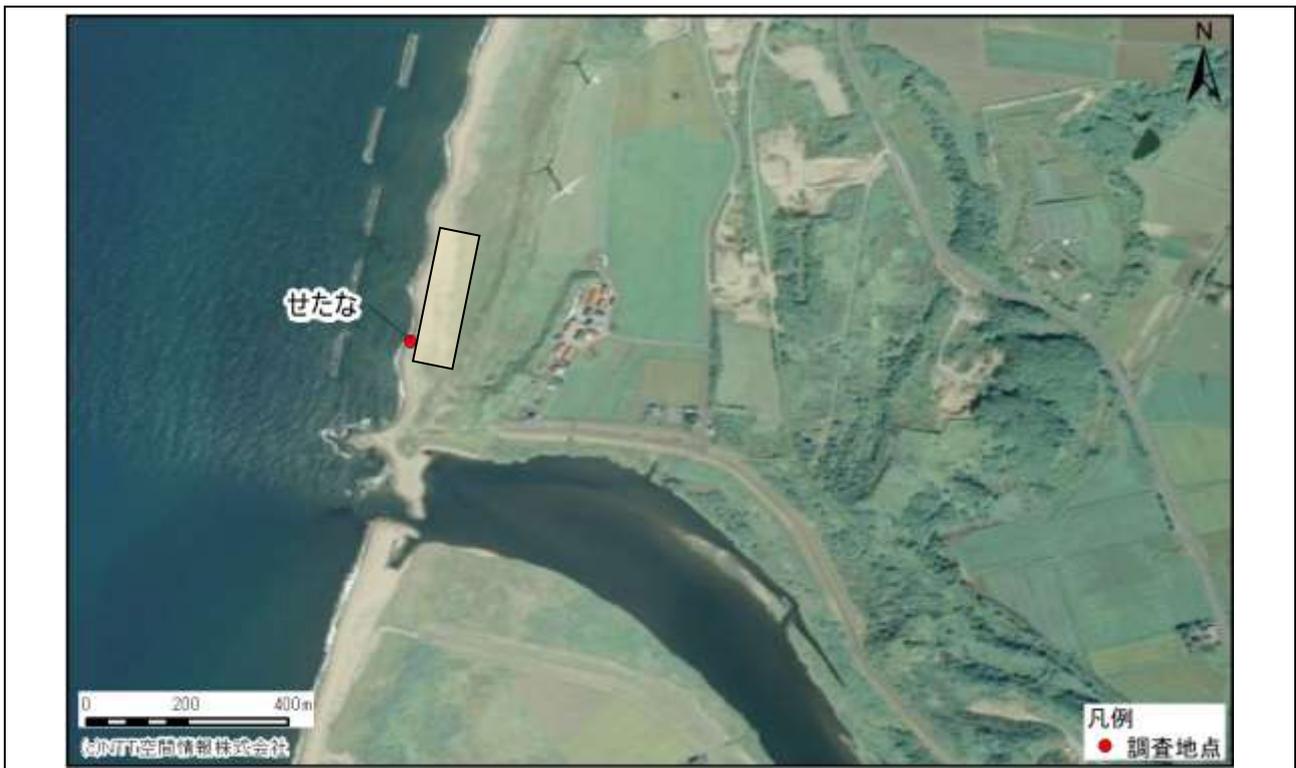
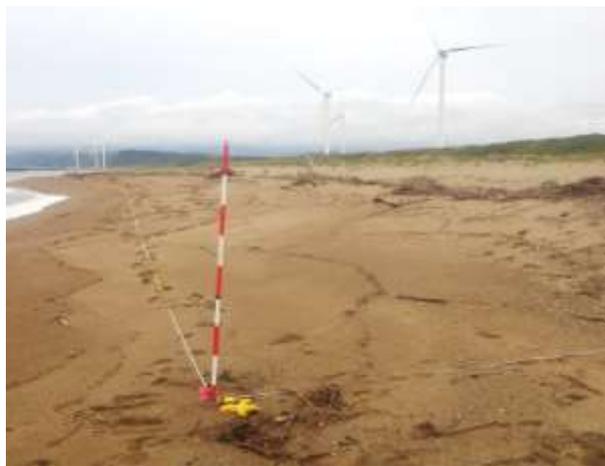
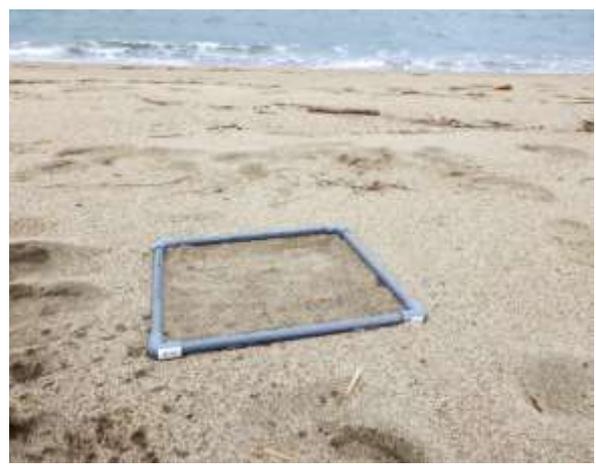
図 3-5 調査地点(せたな)

調査対象地域詳細図（せたな）

漂着ごみ調査地点

マイクロプラスチック採取

また、せたなの海岸は、海域及び河川からの漂着物の影響を把握するため昨年度調査の調査地点として設定された。せたな町はコンブ、ホタテ、ウニなどの共同漁業権が設定されており、漁港や釣具屋、民宿などが存在する。

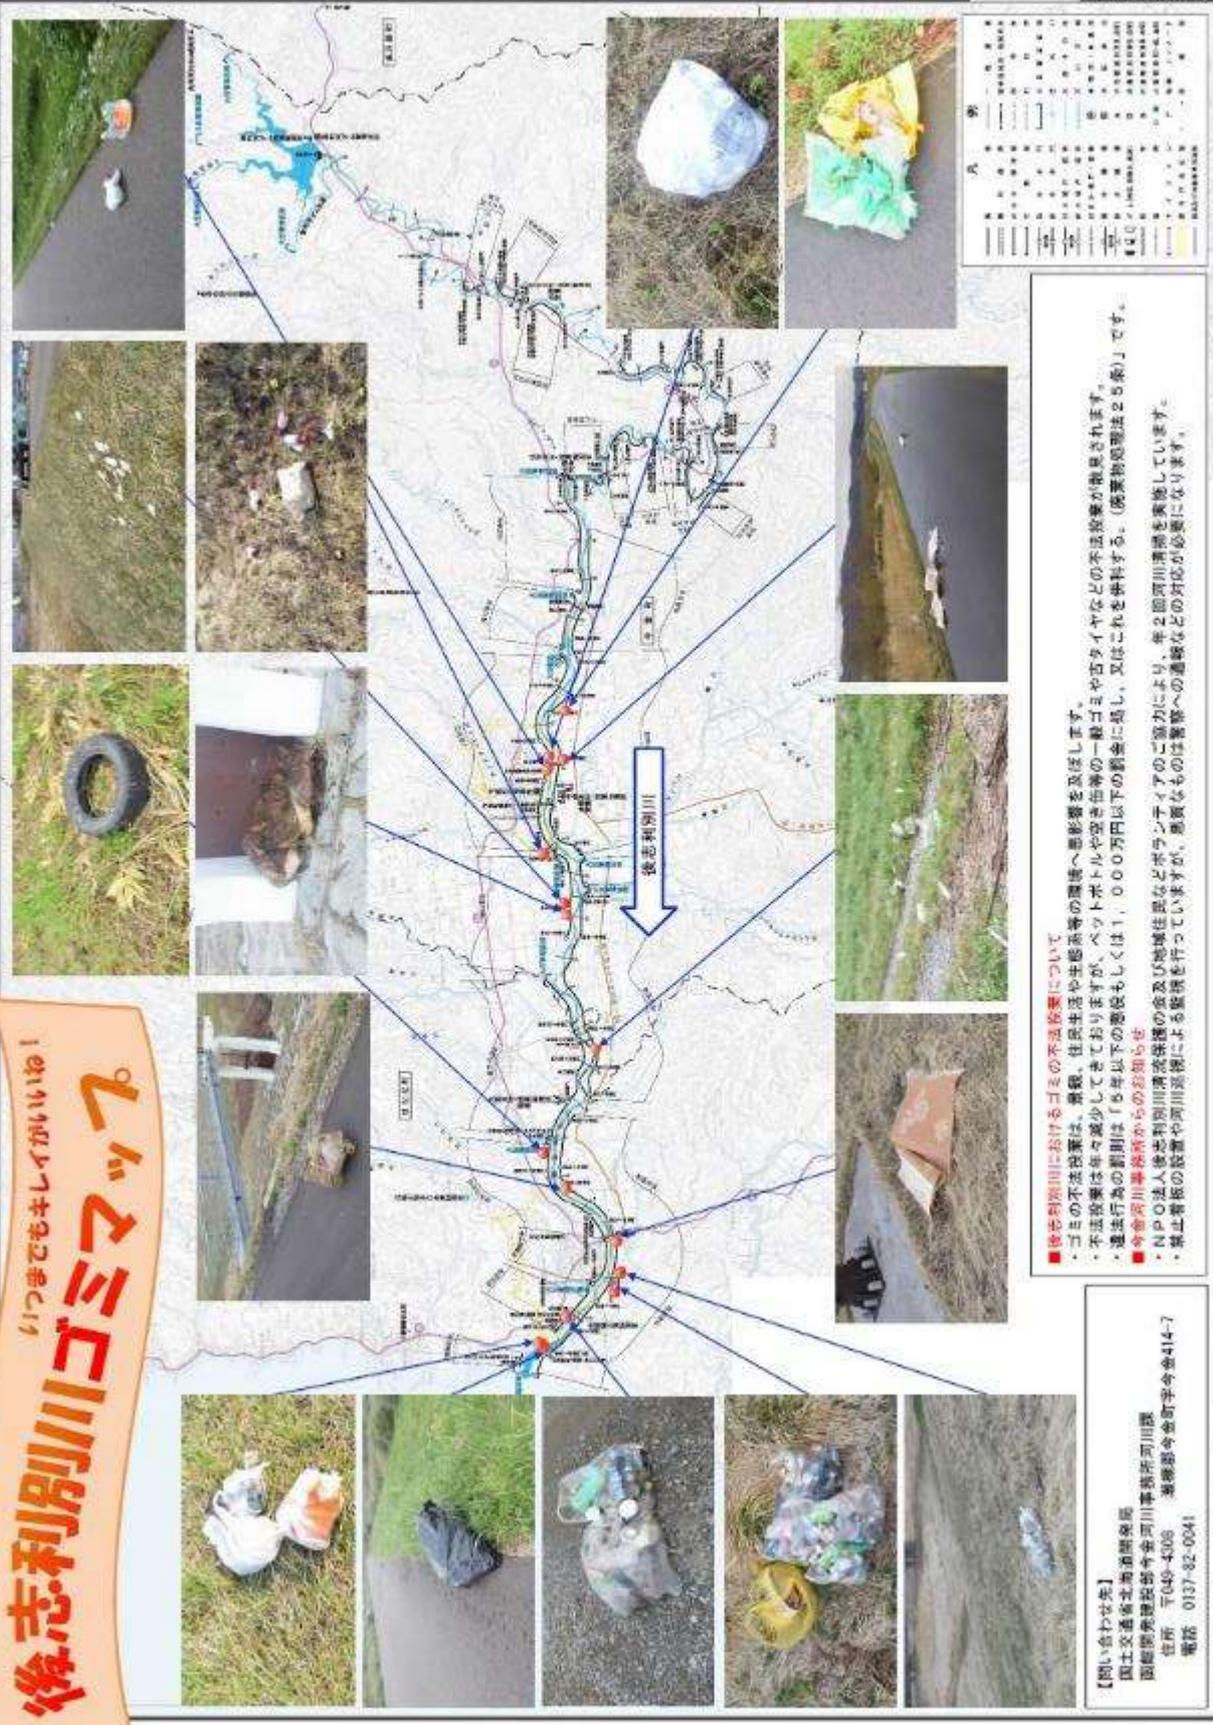
図 3-6 後志利別川ゴミマップ(令和2年作成) 函館開発建設部 今金河川事務所

後志利別川の「河川ごみマップ」は図 3-6 に示すとおりである。同マップによると、稲穂橋、兜野橋周辺でレジ袋やペットボトル等のプラスチックごみが見られ、古タイヤなど大型ごみの不法投棄も確認されている。

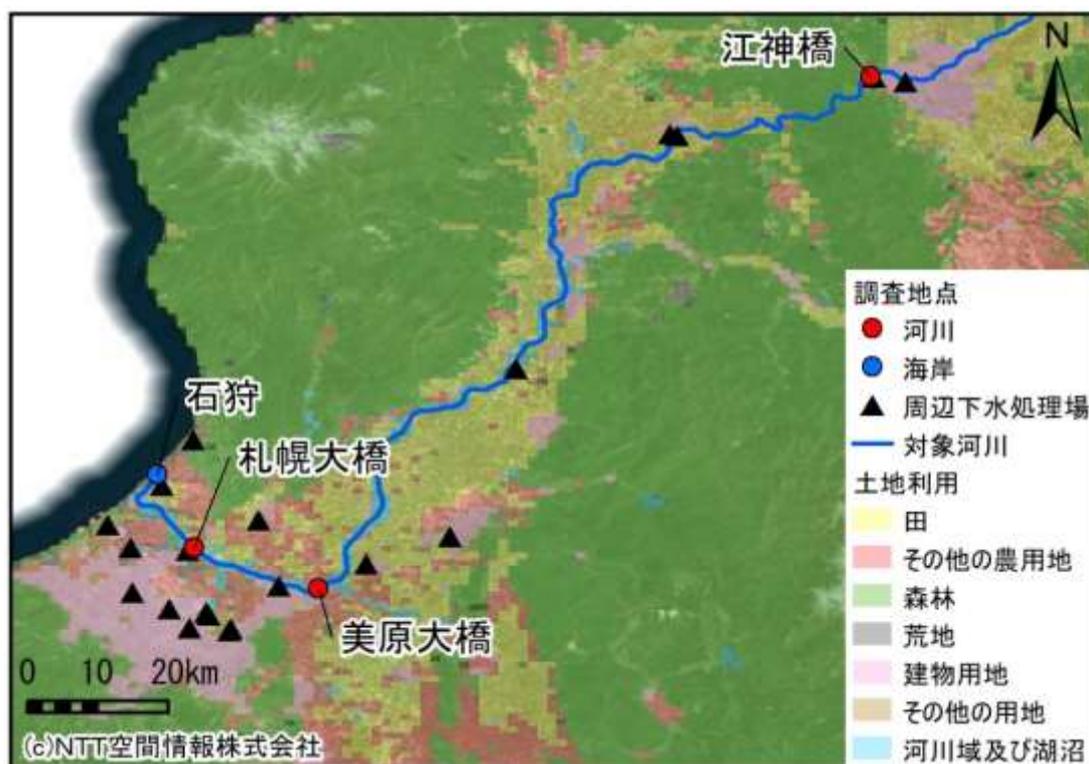
図 3-7 調査対象地域詳細図(石狩川水系)

石狩川の調査地点は図 3-7 に、現地調査時の各地点状況は図 3-8～図 3-11 に示すとおりである。石狩川は上流に旭川市(人口 32 万人)、下流に札幌市(人口 197 万人)を中心とした、比較的大きな都市部をその流域に擁する河川である。流域面積も全国 2 位となっており、美原大橋より上流において、河川を中心に水田、農地としての土地利用が多い。

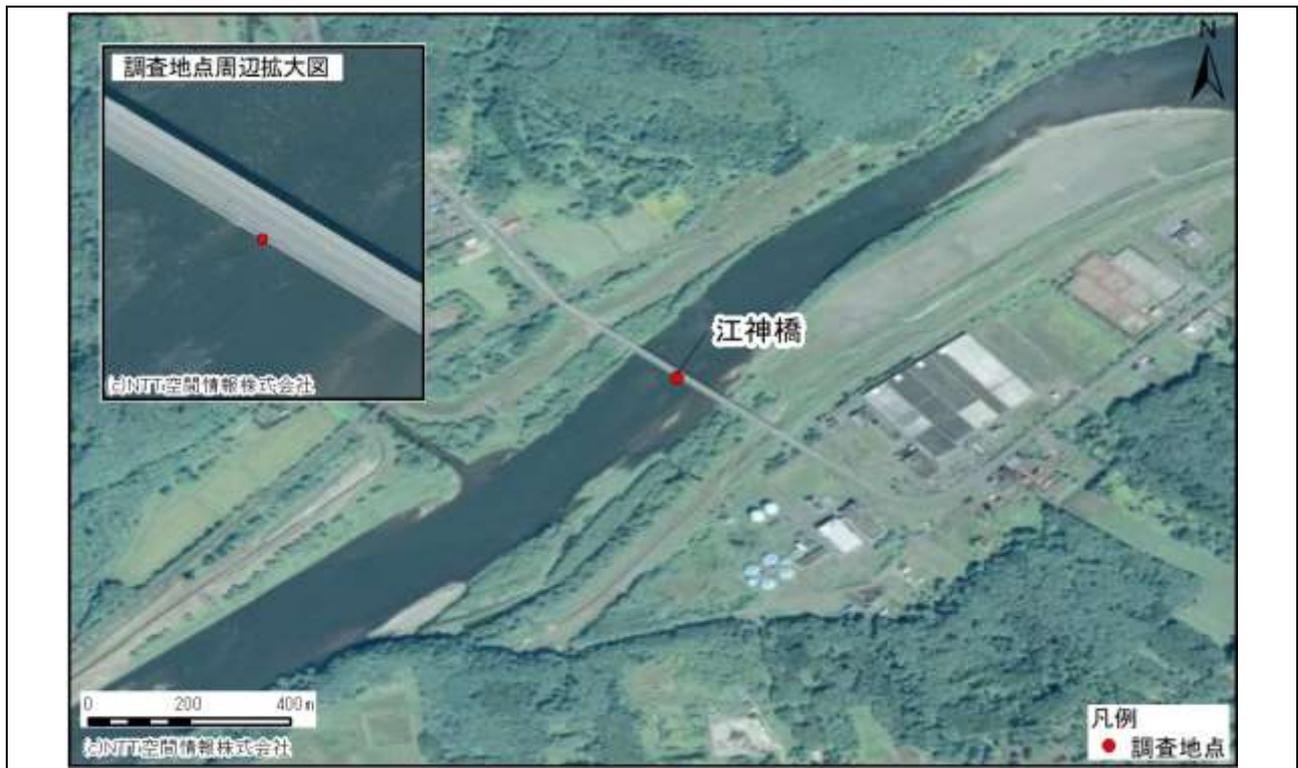
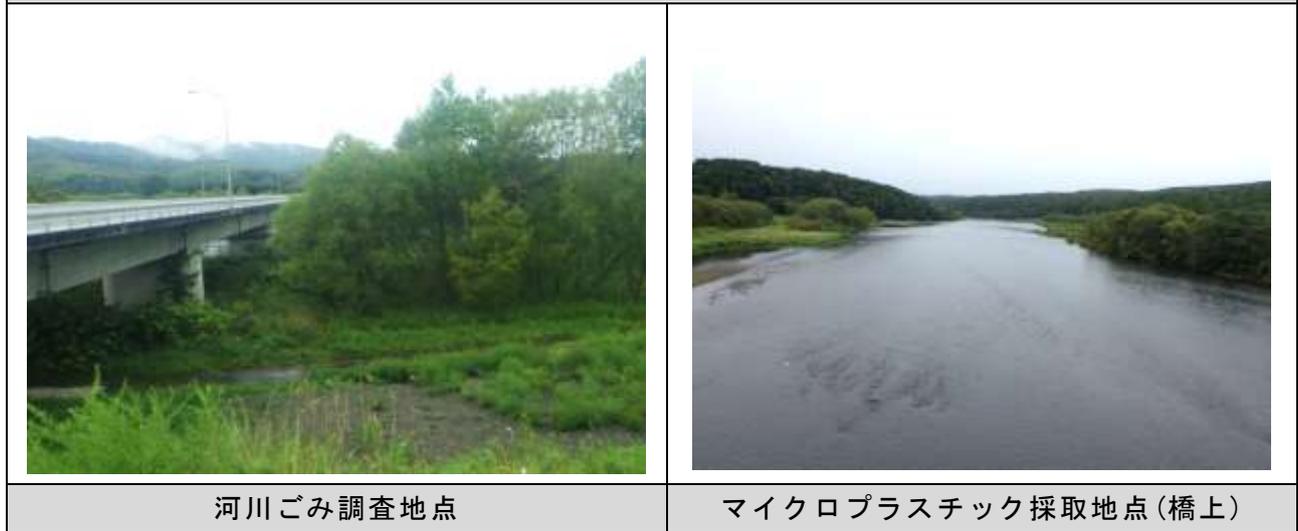
図 3-8 調査地点(江神橋)

調査対象地域詳細図（江神橋）

昨年度調査では、江神橋(旭川市)は、旭川市からの影響を把握するため調査地点として設定された。調査地点は市街地を抜け、旭川市下水処理センターの下流である。

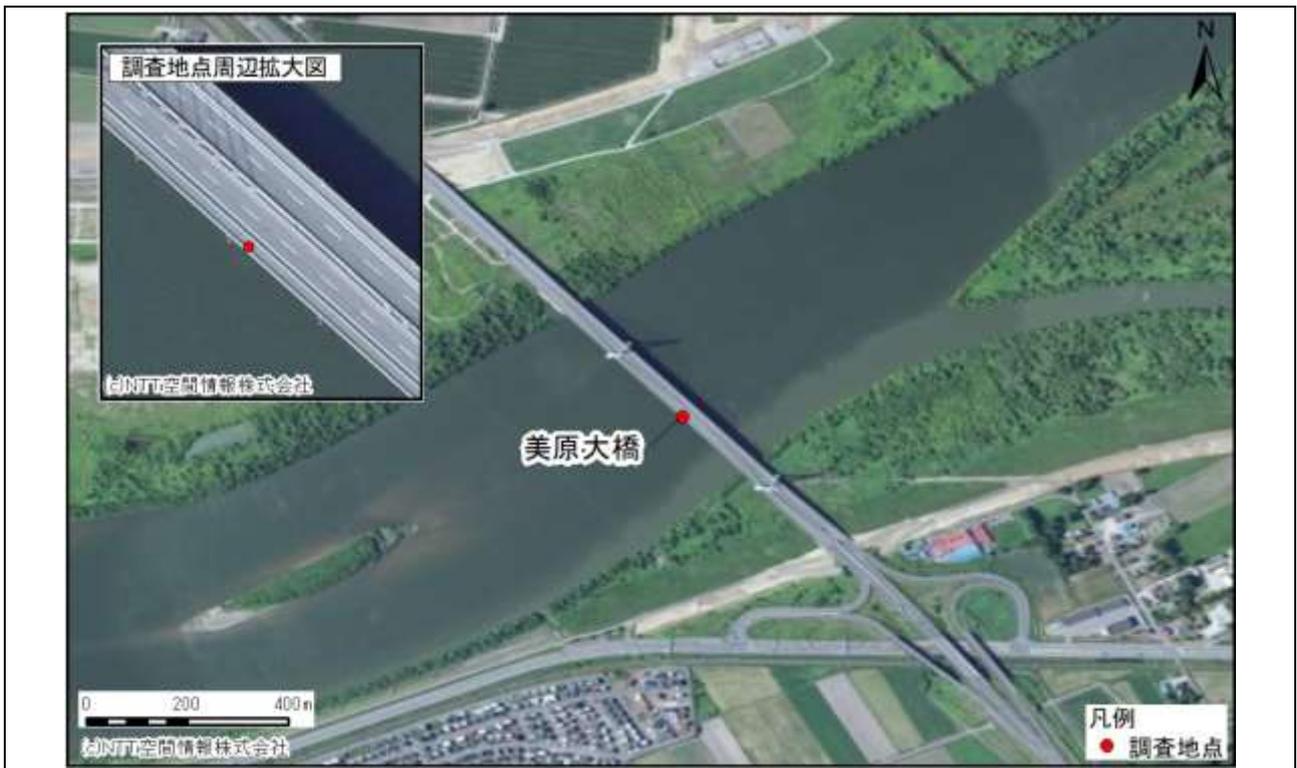
図 3-9 調査地点(美原大橋)

調査対象地域詳細図（美原大橋）

河川ごみ調査地点

マイクロプラスチック採取地点（橋上）

石狩川下流部は、都市部の入り口である美原大橋(当別町)にて上流の水田地帯からの影響を、札幌大橋(江別市)にて都市部、工業地帯及び水再生施設の影響をそれぞれ把握するため調査地点を設定した。

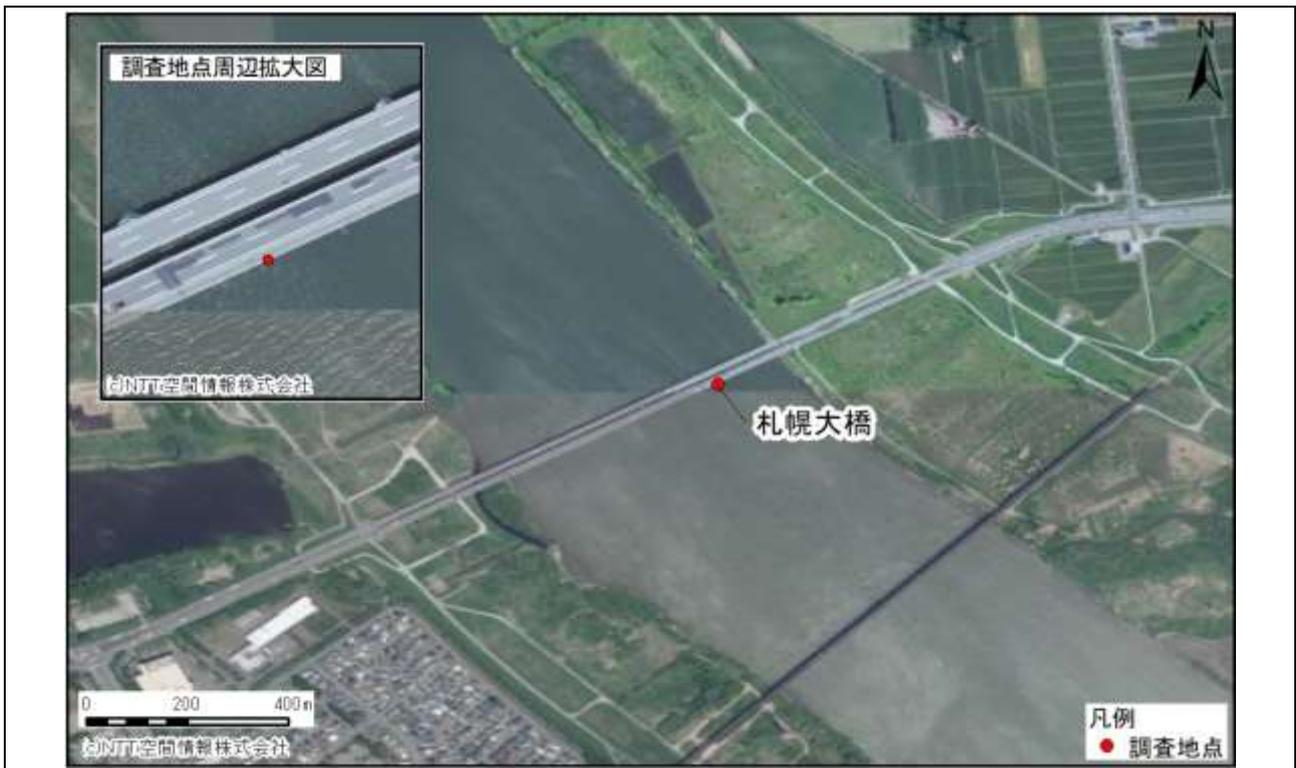
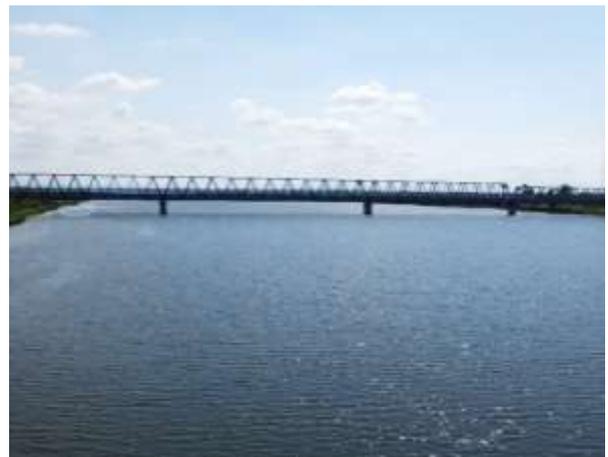
図 3-10 調査地点(札幌大橋)

調査対象地域詳細図（札幌大橋）

河川ごみ調査地点

マイクロプラスチック採取地点（橋上）

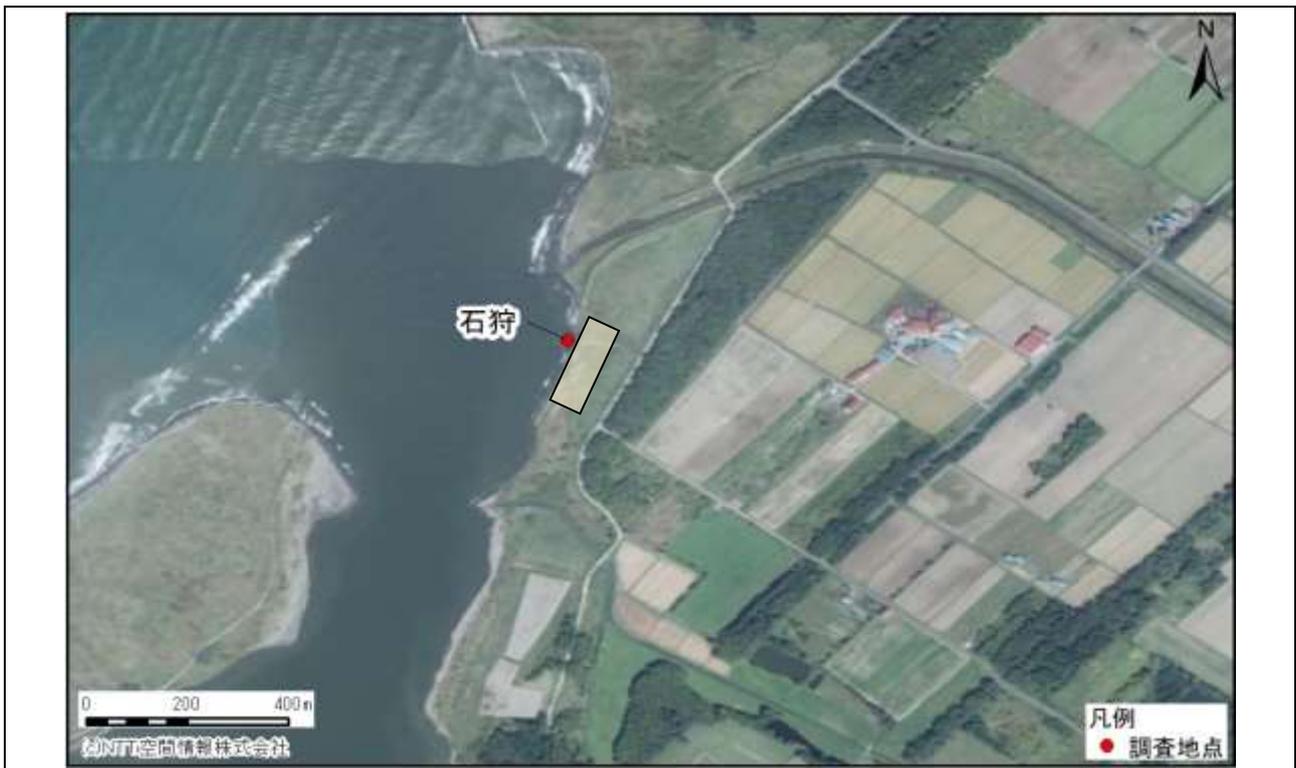
図 3-11 調査地点(石狩)

調査対象地域詳細図（石狩）

漂着ごみ調査地点

マイクロプラスチック採取

また、石狩(石狩市)の海岸部は、サケの定置網漁業権があり、石狩湾内ではホタテの漁業権も存在している。河川と海域からの影響を把握するため、河口域に調査地点を設定した。

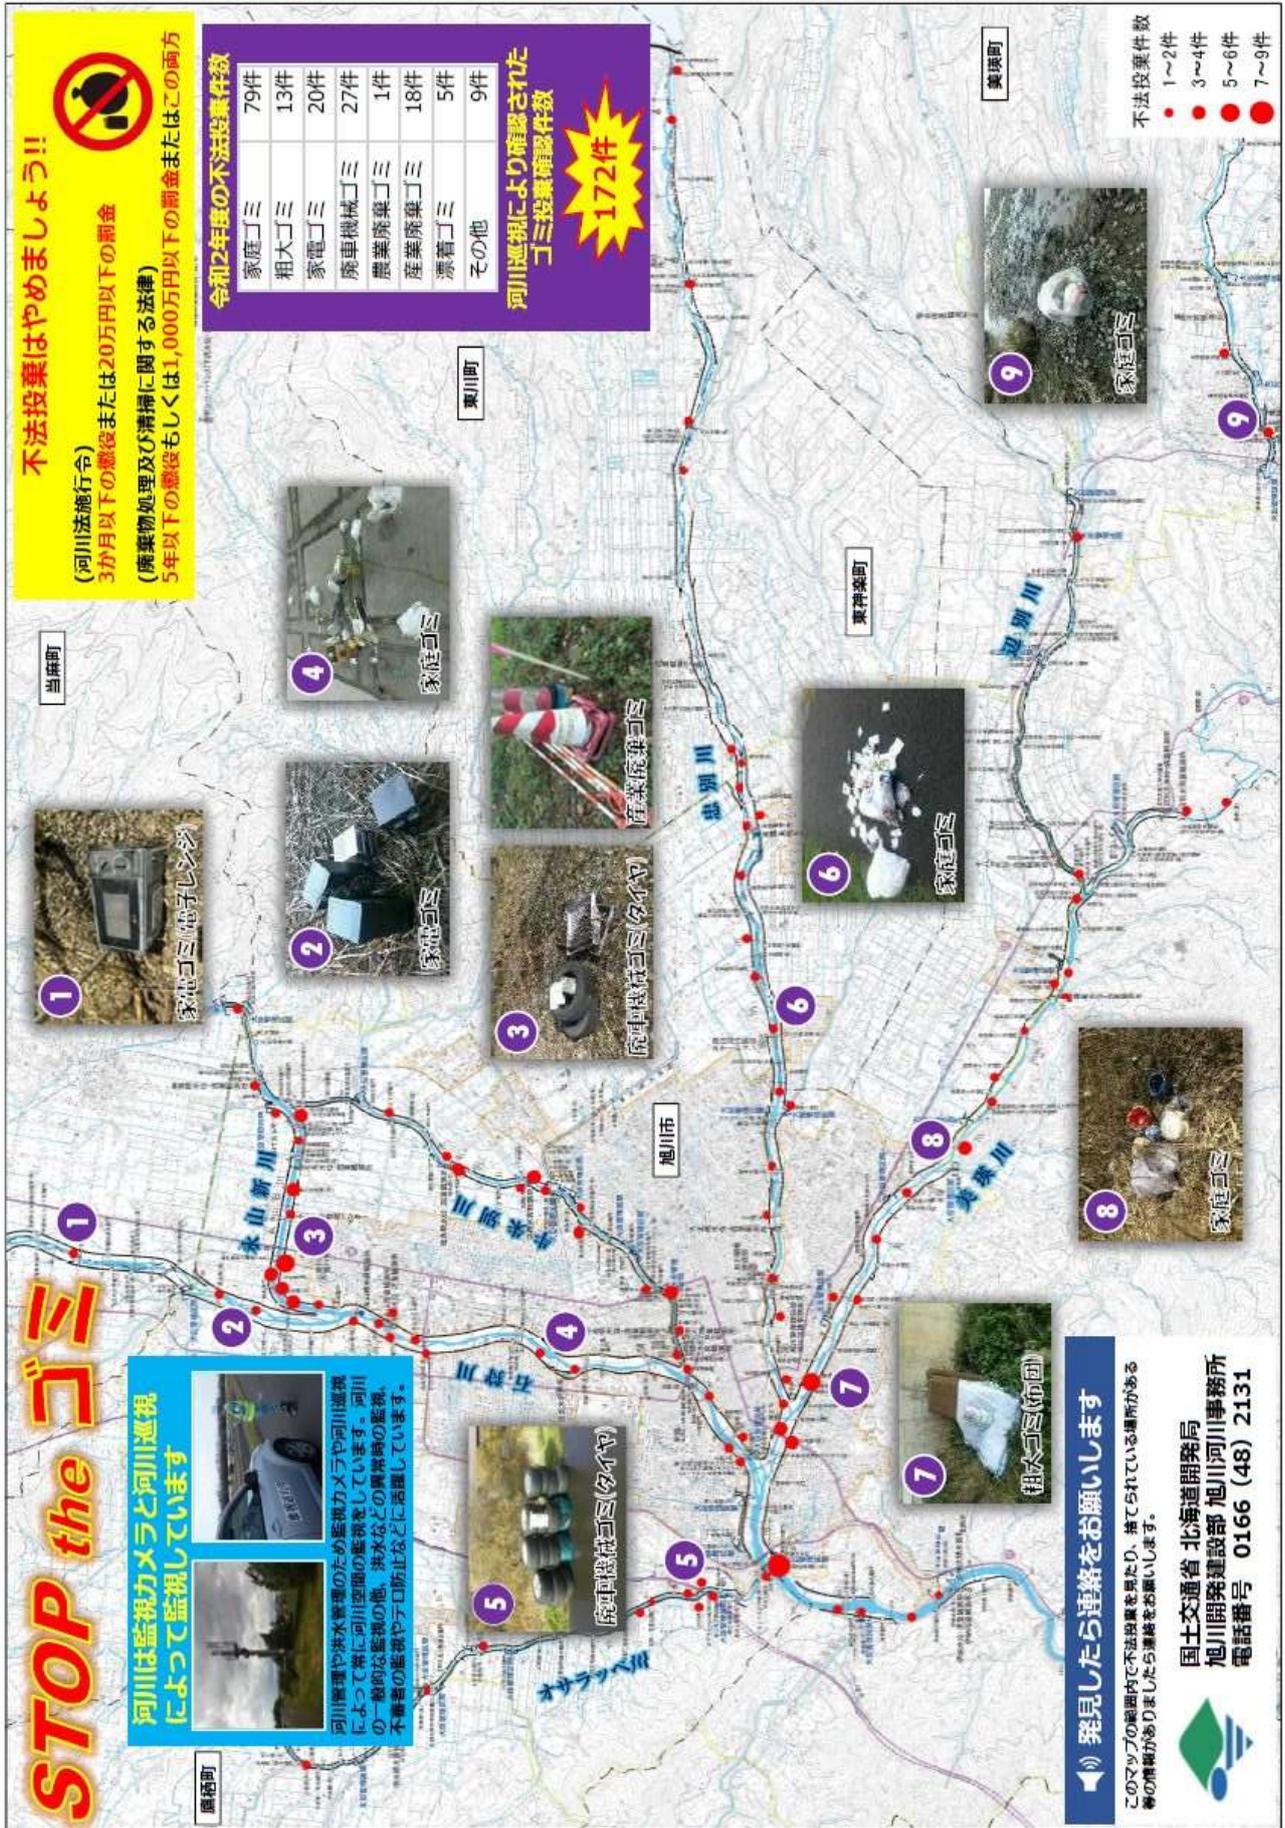
図 3-12 石狩川上流ごみマップ(令和2年作成) 旭川開発建設部 旭川河川事務所

石狩川の「河川ごみマップ」は図 3-12～図 3-14 に示すとおりである。同マップによると、上流の旭川市では一般の家庭ごみのほか電子レンジなどの家電、古タイヤなどの廃車機械ごみなどが多く確認されている。

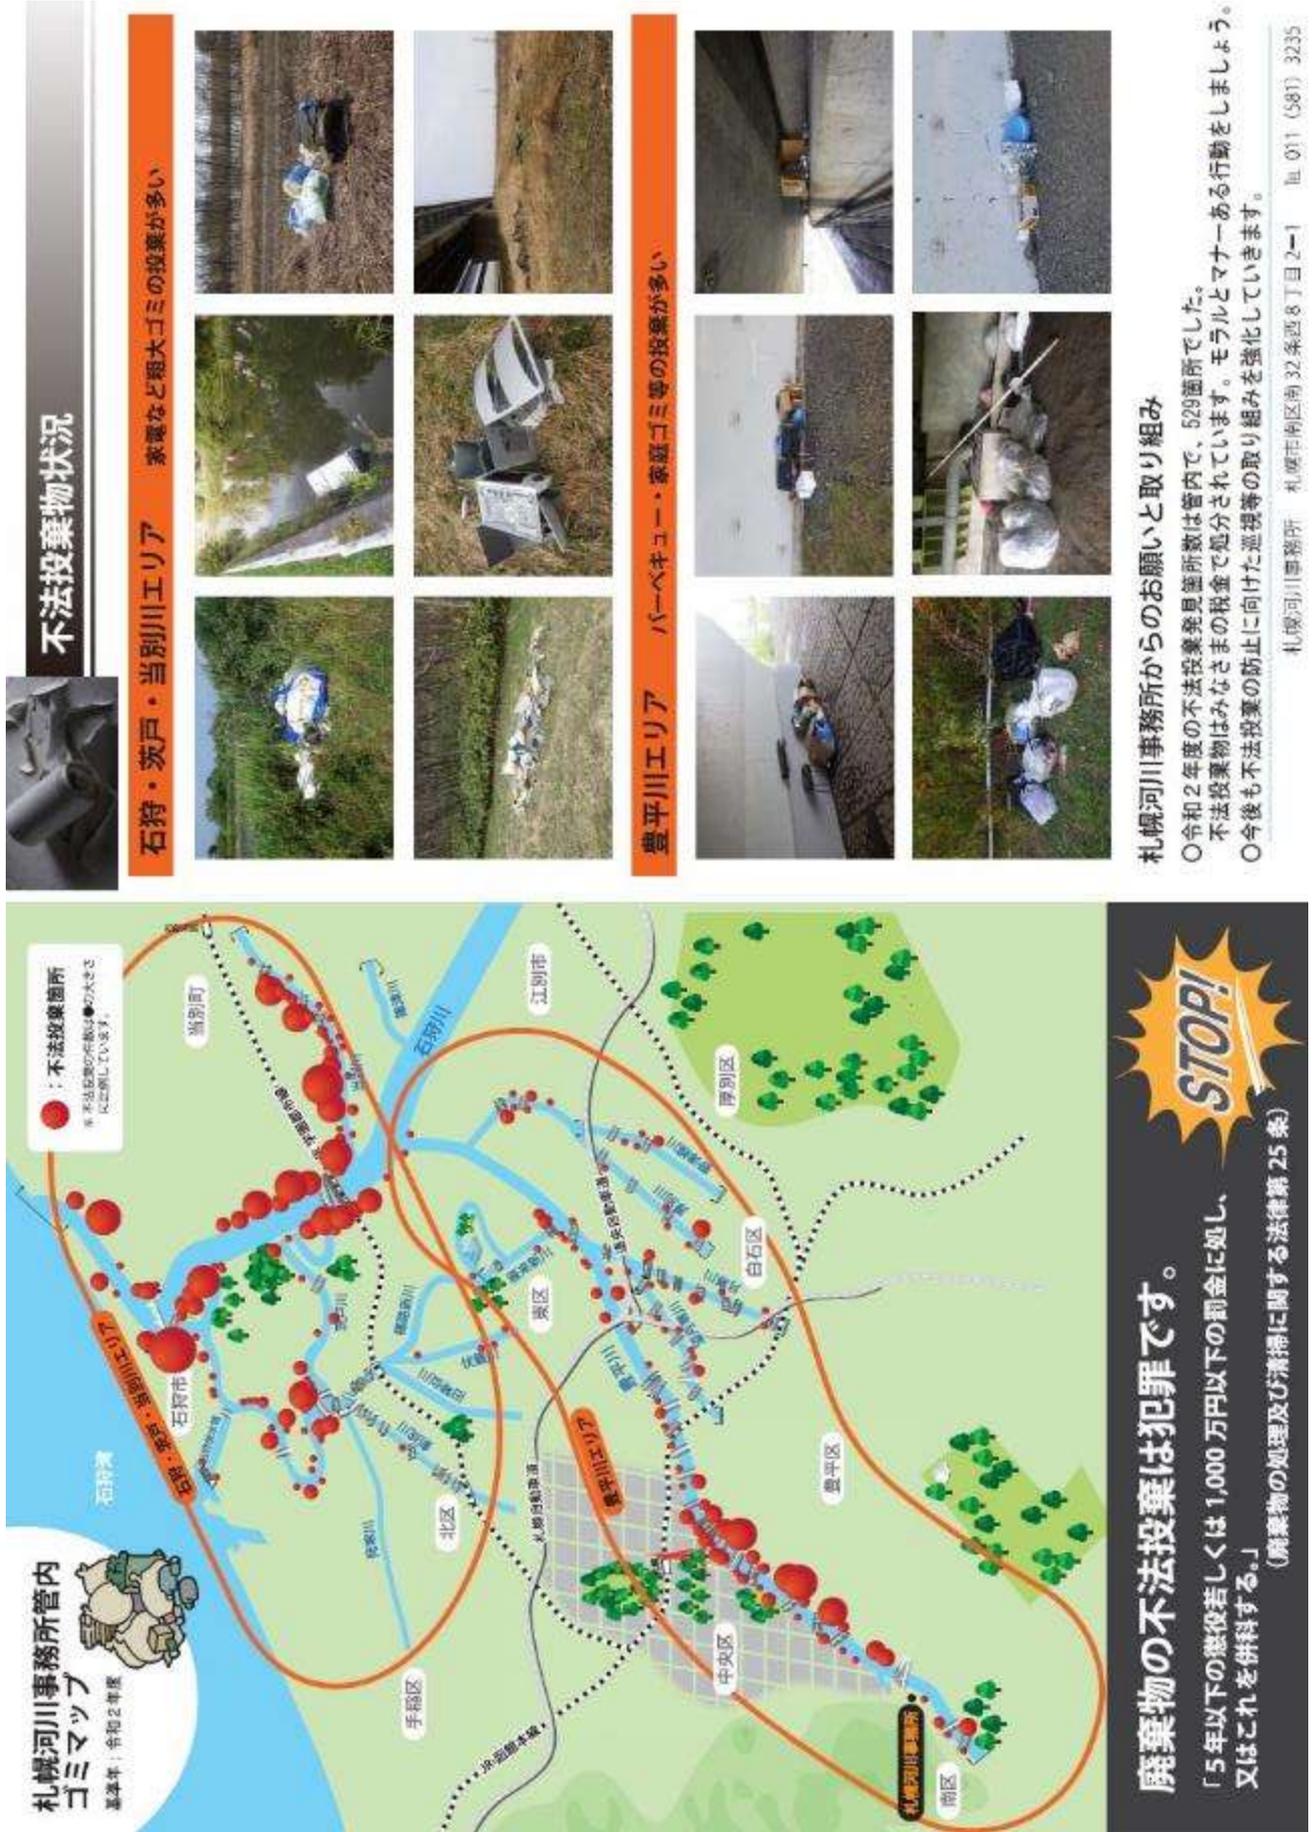
図 3-14 石狩川下流ごみマップ(令和2年作成) 札幌開発建設部 札幌河川事務所

また、下流の美原大橋周辺では家庭ごみ、産業廃棄ごみの不法投棄が多く確認されている。さらに下流の札幌市は、石狩川に接続する豊平川上流において、バーベキュー後に置き去りにされたコンロや炭、シート類のほか、家庭ごみの投棄が多く、石狩川最下流の石狩市周辺では、家電など大型のごみの投棄が多く確認されており、不法投棄が問題となっている。

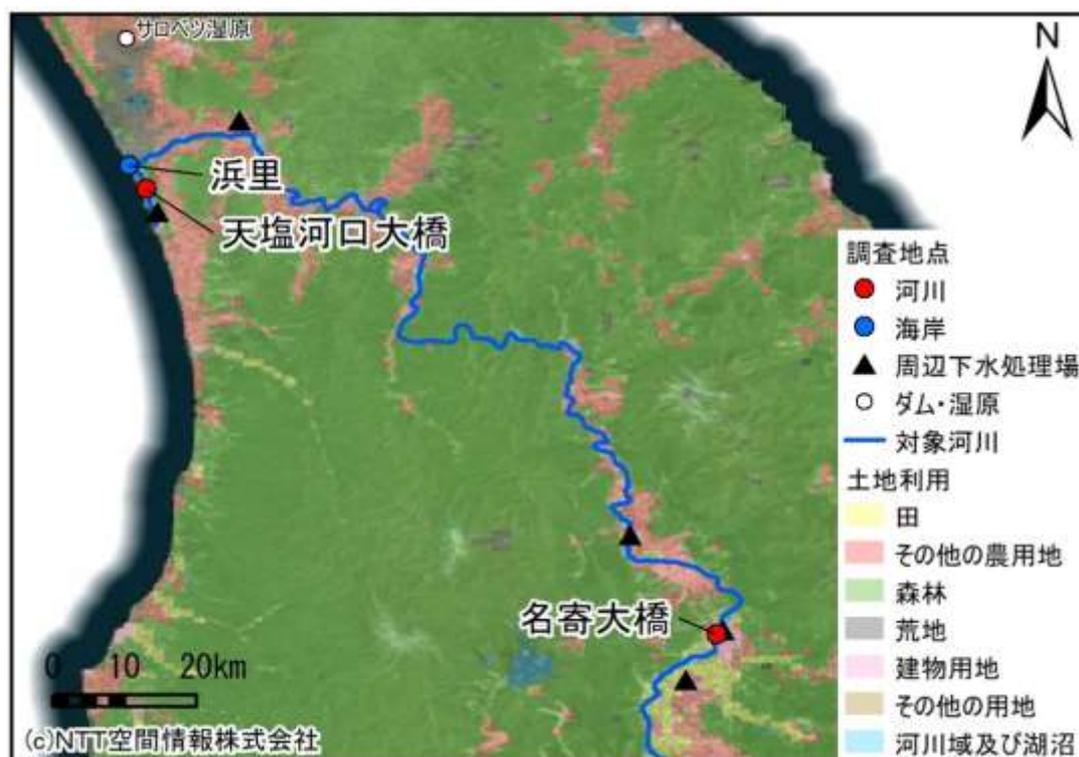
図 3-15 調査対象地域詳細図(天塩川水系)

天塩川の調査地点は図 3-15 に、現地調査時の各地点状況は図 3-16～図 3-18 に示すとおりである。天塩川は上流域に名寄市(人口 2.6 万人)、下流域に士別市(人口 1.7 万人)を擁し、人口はそれら二都市に集中している。下流域では食用羊育成等の酪農が盛んである。また、最下流周辺にはサロベツ湿原が広がっている。

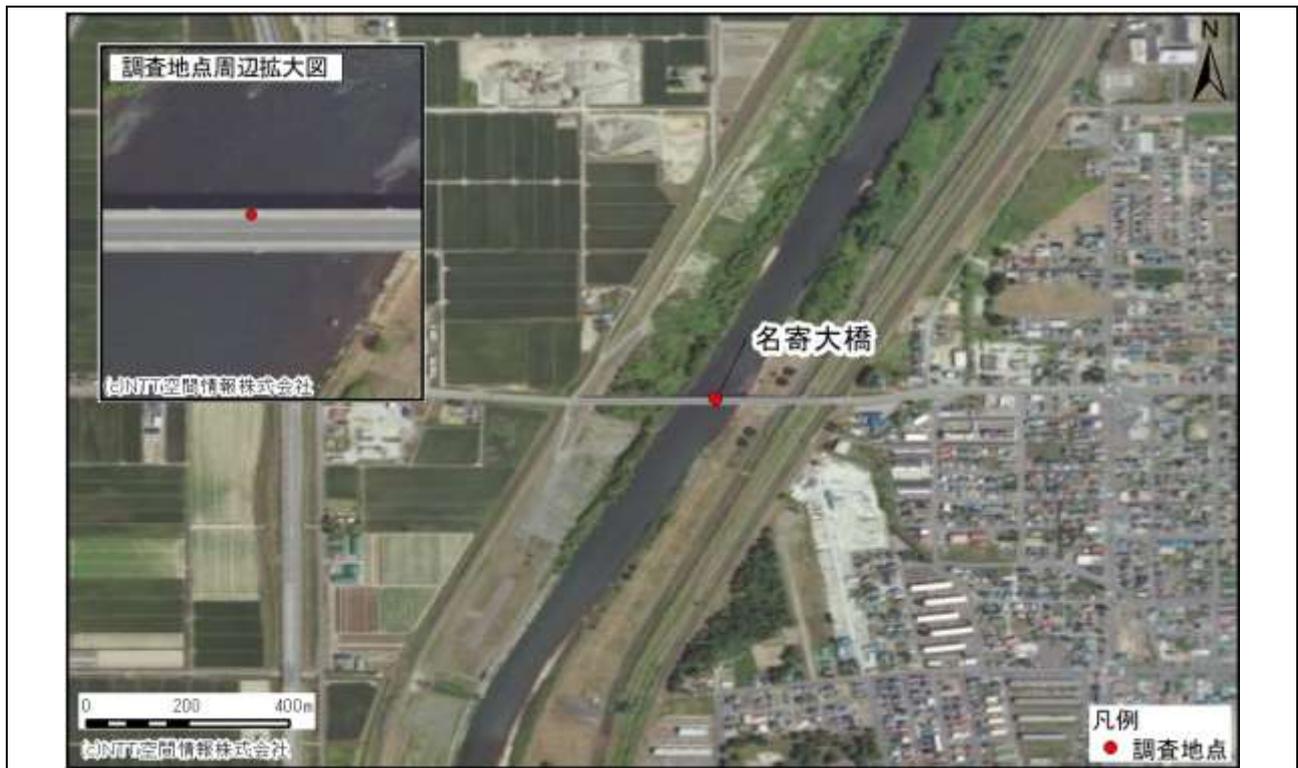
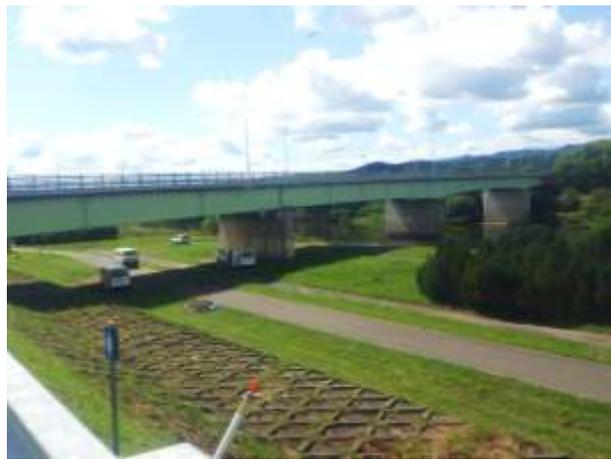
図 3-16 調査地点(名寄大橋)

調査対象地域詳細図（名寄大橋）

河川ごみ調査地点

マイクロプラスチック採取地点（橋上）

昨年度調査では、名寄大橋(名寄市)は名寄市の下流にあり、天塩川上流部のごみの現状把握のため調査地点に設定された。

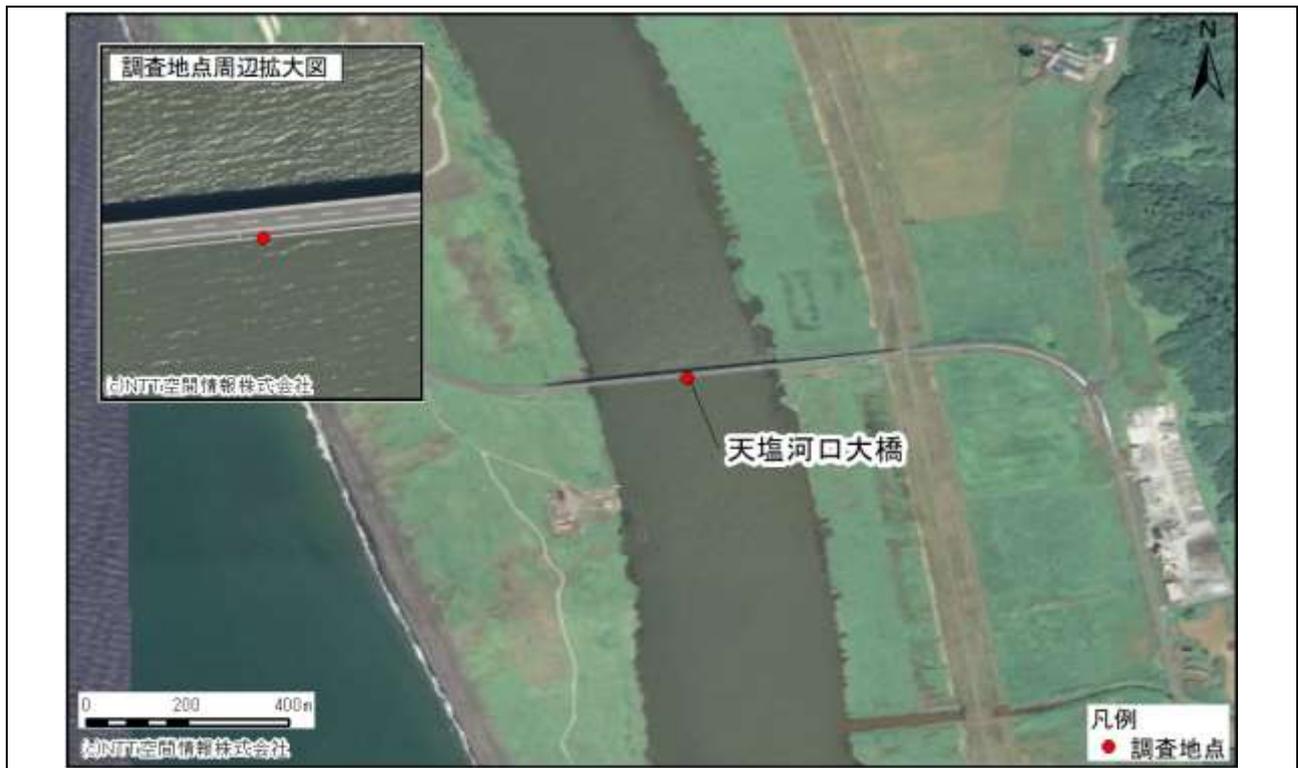
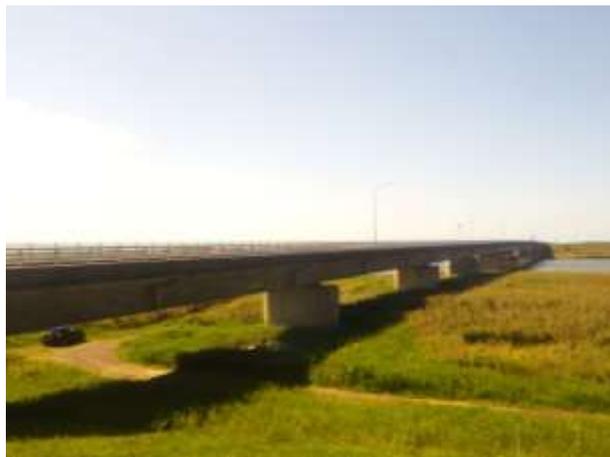
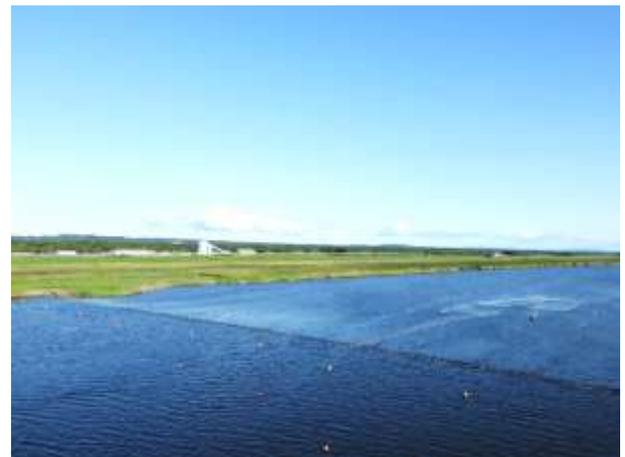
図 3-17 調査地点(天塩河口大橋)

調査対象地域詳細図（天塩河口大橋）

河川ごみ調査地点

マイクロプラスチック採取地点（橋上）

また、天塩河口大橋(天塩郡天塩町)は酪農地域下流にあり、サロベツ湿原から流れるサロベツ川との合流地点下流に位置しており、下流域のごみの状況把握のため調査地点に設定された。

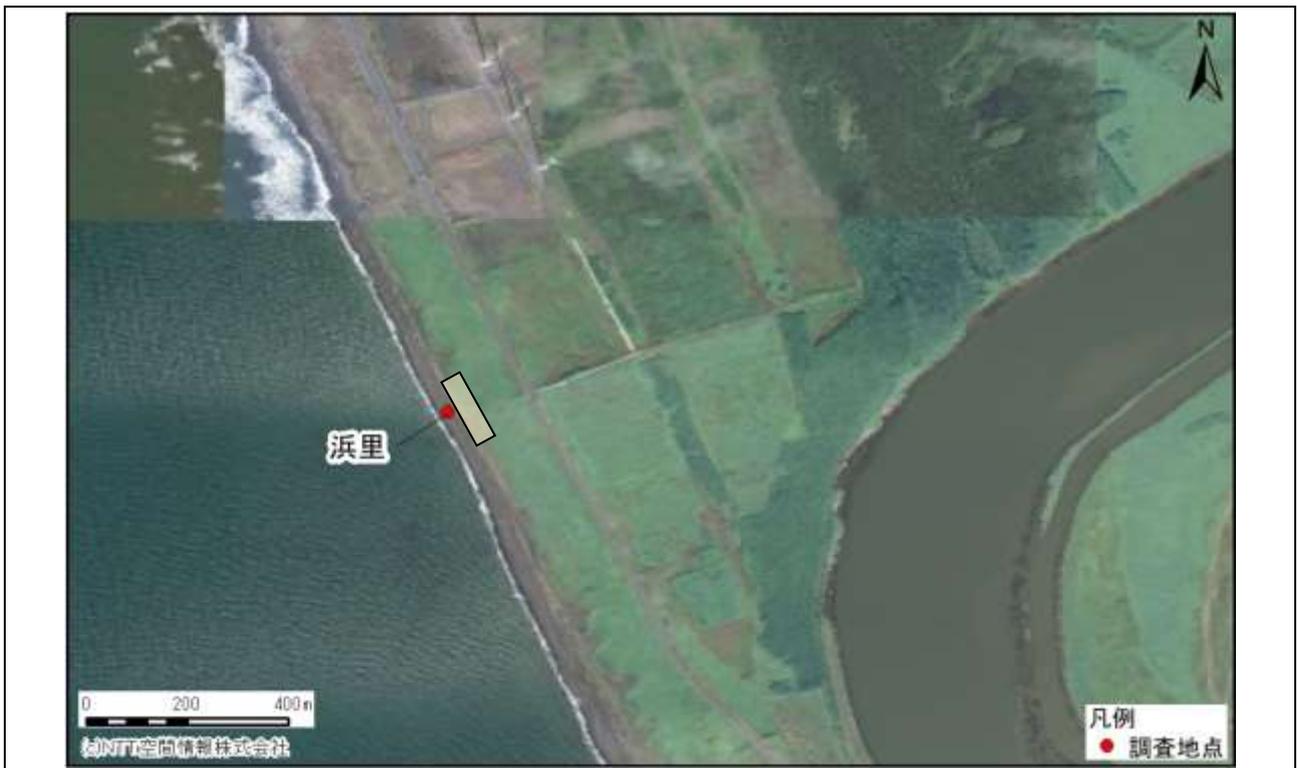
図 3-18 調査地点(浜里)

調査対象地域詳細図（浜里）

漂着ごみ調査地点

マイクロプラスチック採取

浜里(天塩郡幌延町)は、さらに北部で漂着ごみ対策総合検討業務による調査(環境省)が実施されていることと、航空写真から流木の漂着が多く確認されていたことなどから、昨年度調査において調査地点に設定されている。
