3. 調査実施及び調査地点状況

3.2 調査地点状況

本年度調査の調査地点は、散乱、漂着ごみ、マイクロプラスチック量の経年変化を見るため、昨年度調査と同じ河川系、地点を対象とした。

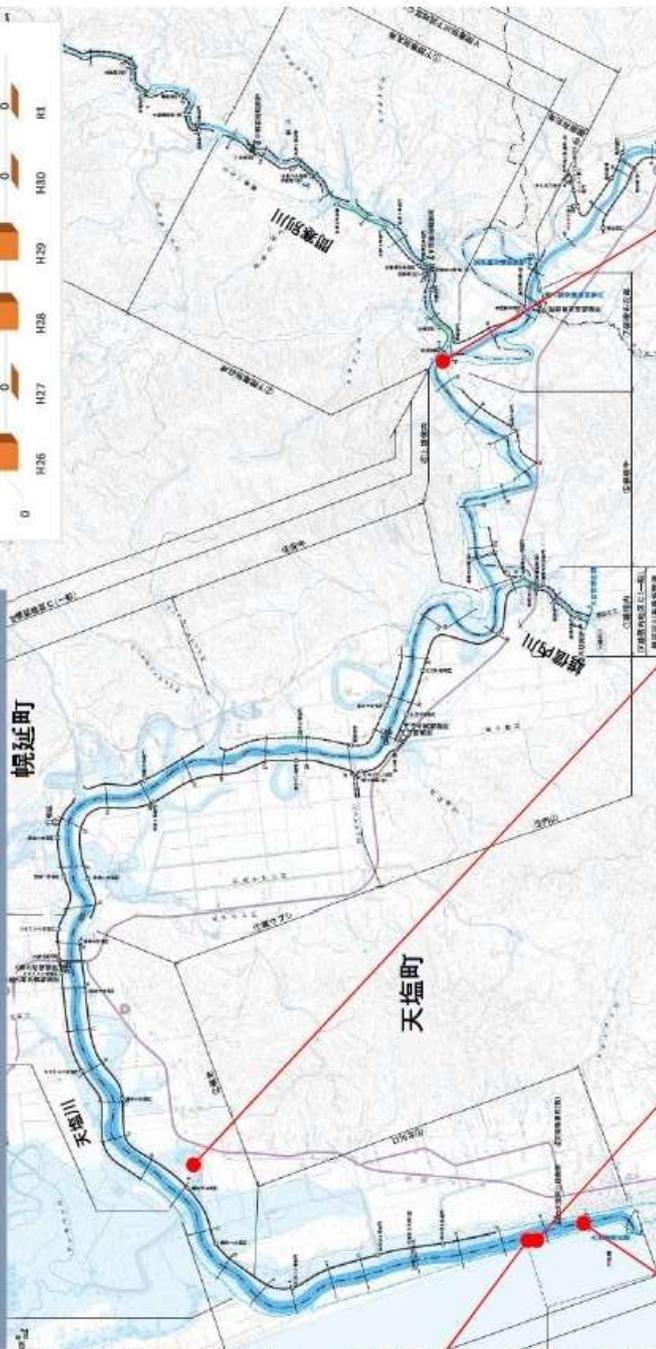
図 3-20 天塩川下流 ゴミマップ 旭川開発建設部 名寄河川事務所

天塩川の「河川ごみマップ」は図 3-19、図 3-20 に示すとおりである。同マップによると、不法投棄ごみは名寄市、士別市に集中しており、家庭ごみを中心に古タイヤ、自転車、家電などの大型ごみも確認されている。

天塩川下流で見られるゴミの多くは漂着ゴミです。右のグラフからわかるように不法投棄の件数は少ないですが、流域の上流から流れ着く物の他、海からの漂着の廻上で、他地域・他国からとみられる漂着ゴミも辿り着いて、天塩川下流の生態系に悪影響を与えています。
あなたの車でポイ捨てされたゴミが天塩川を汚してしまい、希少種たちが暮らす環境が汚されてしまうかもしれません。
希少種たちの姿とゴミは、あまりに不釣り合いです。希少種たちの命を守るためにも、身近な場所の環境保全から始めてみませんか。

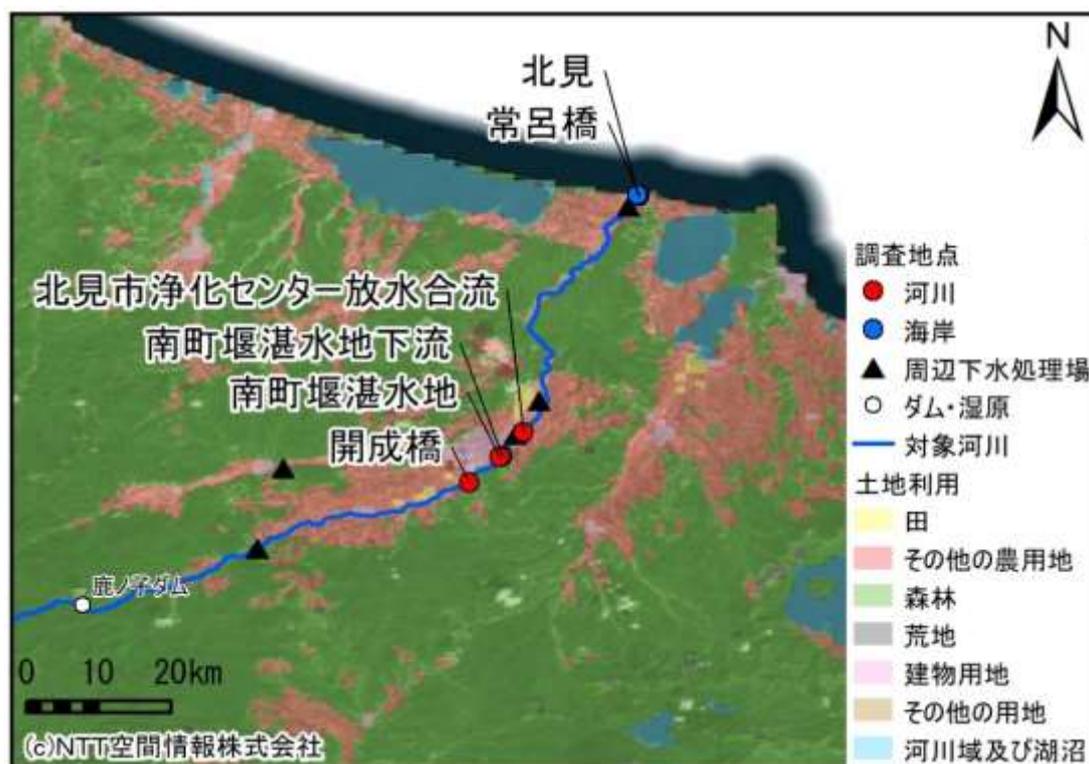
図 3-21 調査対象地域詳細図（常呂川水系）

常呂川の調査地点は図 3-21 に、現地調査時の各地点状況は図 3-22～図 3-26 に示すとおりである。常呂川は上流部に鹿ノ子ダムを擁し、ダム下流から開成橋付近まで農耕地、開成橋下流から北見市浄化センター付近まで市街地が広がっている。

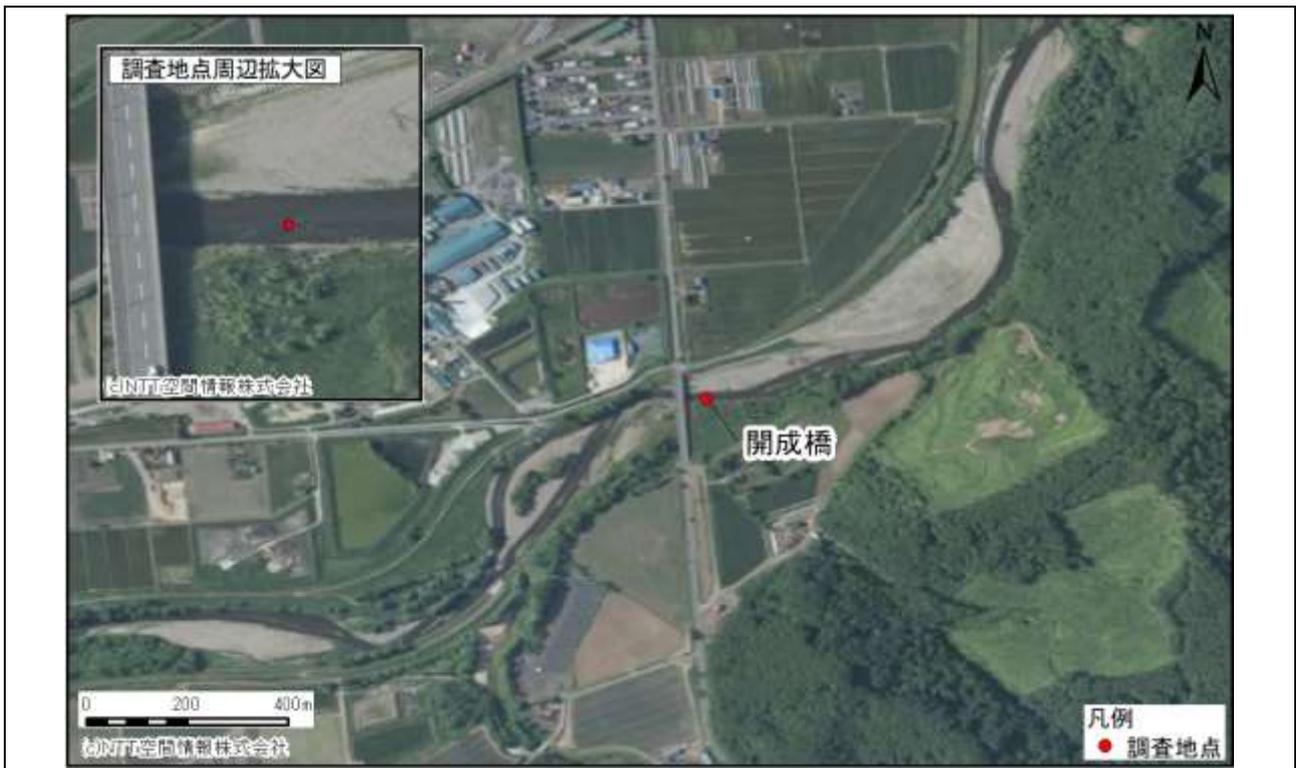
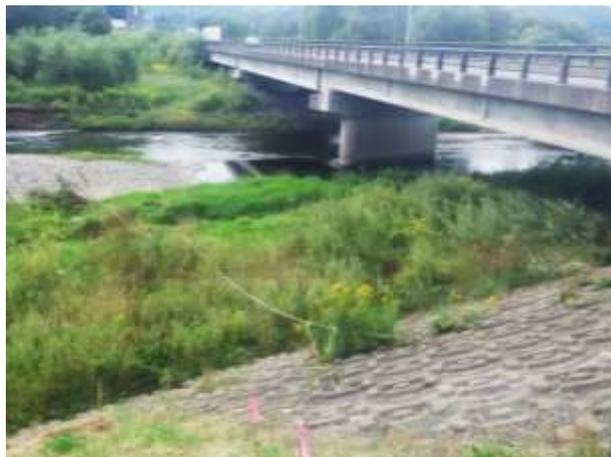
図 3-22 調査地点（開成橋）

調査対象地域詳細図（開成橋）

河川ごみ調査地点

マイクロプラスチック採取（河川立ち入り）

昨年度調査では、各エリアの状況把握のため、開成橋、南町堰湛水地、南町堰下流、北見市浄化センターが調査地点として設定された。

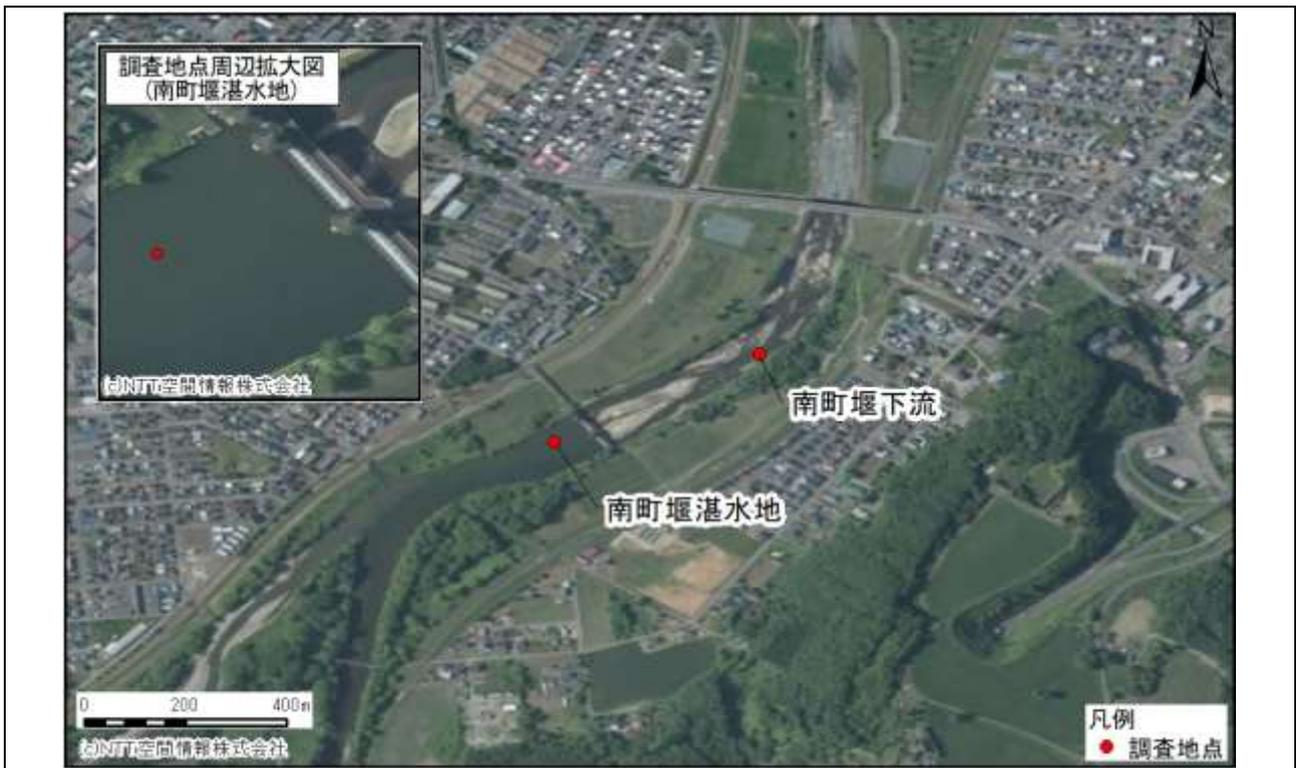
図 3-23 調査地点（南町堰 湛水地および下流）

調査対象地域詳細図（南町堰 湛水地および下流）

河川ごみ調査地点（南町堰湛水地）

マイクロプラスチック採取
（南町堰湛水地：河川立ち入り）

マイクロプラスチック採取
（南町堰下流：河川立ち入り）

南町堰下流では、堰によるマイクロプラスチックの挙動の確認、北見市浄化センター放水合流地点では、周囲に銭湯もあることから、破片状、繊維状のマイクロプラスチックごみの挙動を調査した。

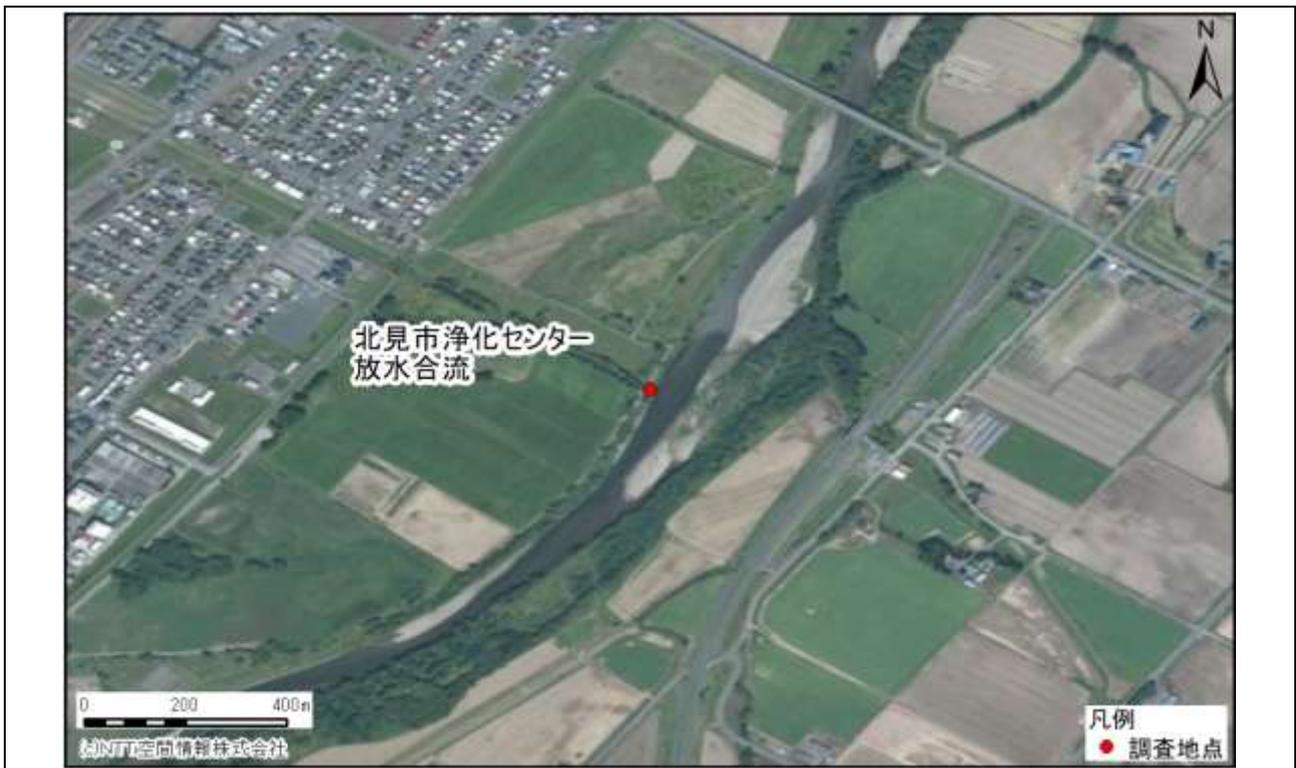
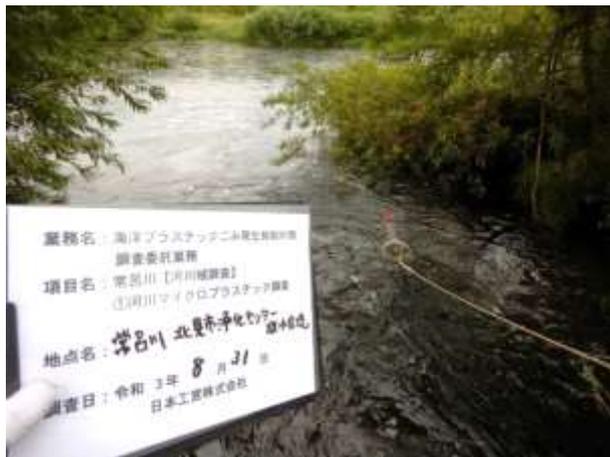
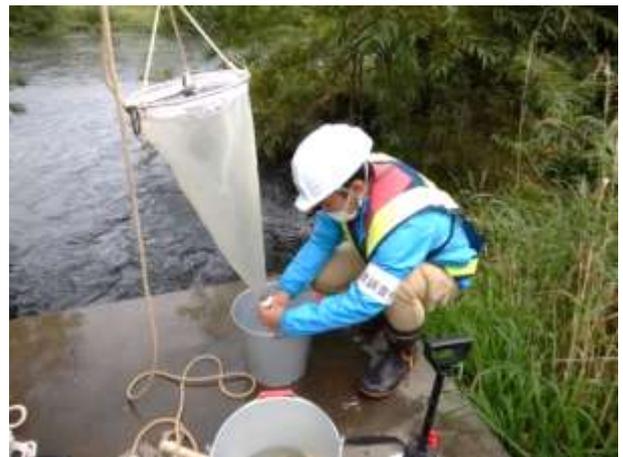
図 3-24 調査地点(北見市浄化センター)

調査対象地域詳細図（北見市浄化センター）

マイクロプラスチック採取(足場上)

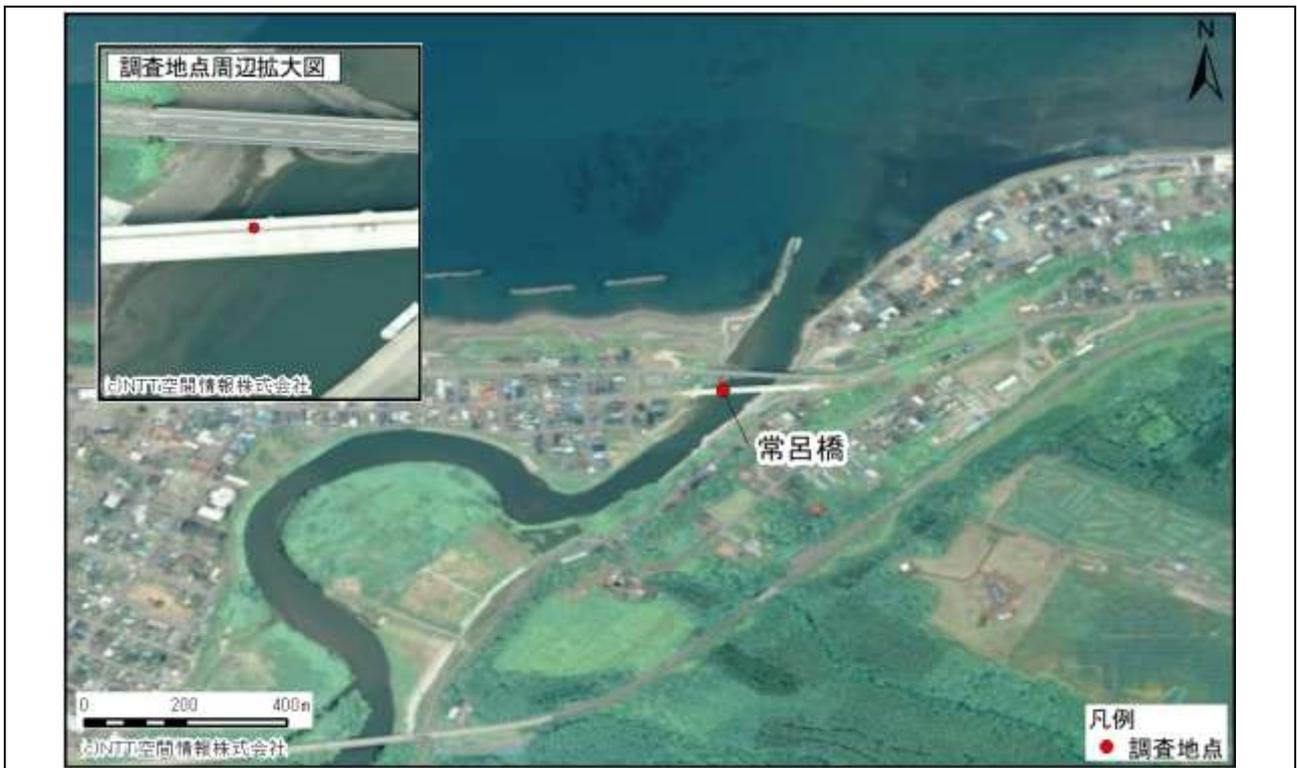
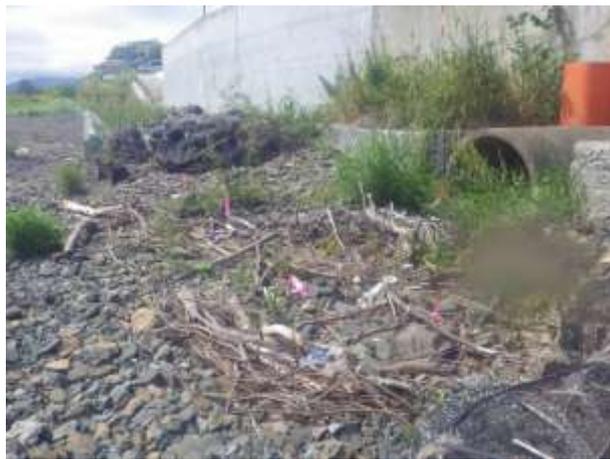
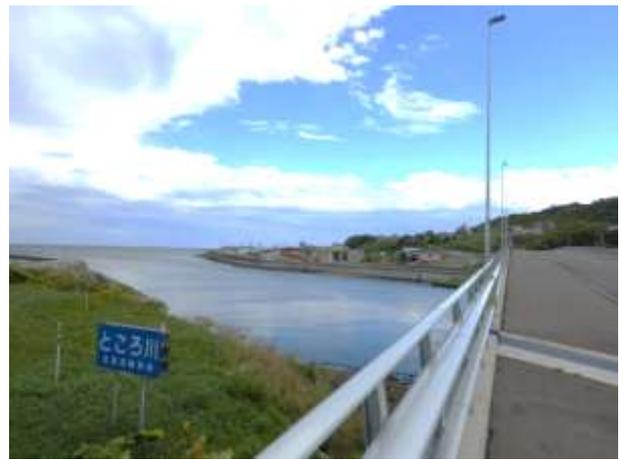
図 3-25 調査地点（常呂橋）

調査対象地域詳細図（常呂橋）

河川ごみ調査地点（常呂橋）

マイクロプラスチック採取（橋上）

また、最下流域においては、常呂町の常呂終末処理場より下流で、最も河口に近い常呂橋が昨年度調査の調査地点として設定された。

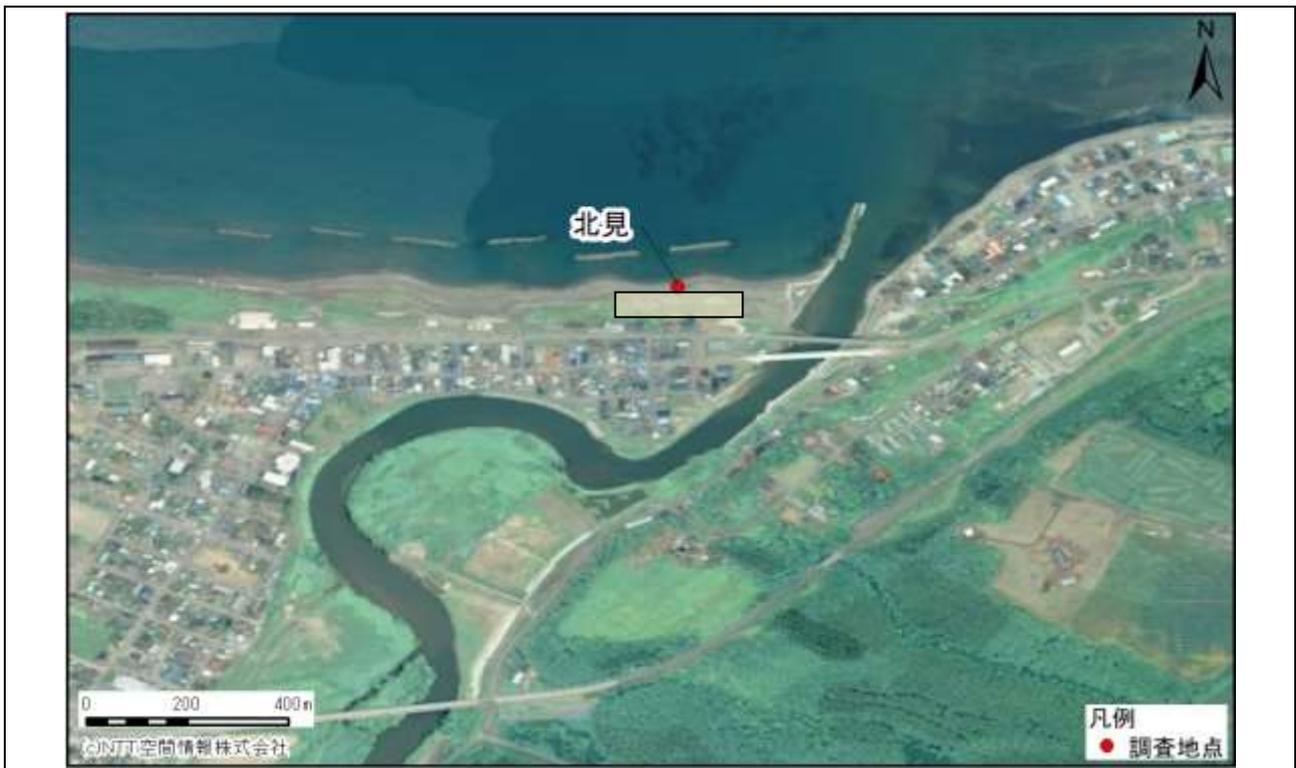
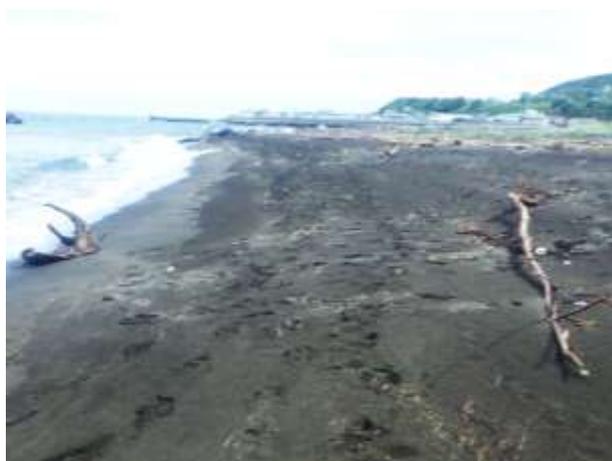
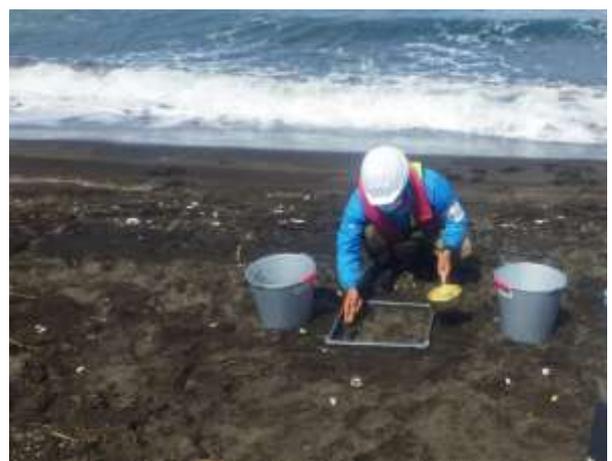
図 3-26 調査地点(北見)

調査対象地域詳細図（北見）

漂着ごみ調査地点

マイクロプラスチック採取

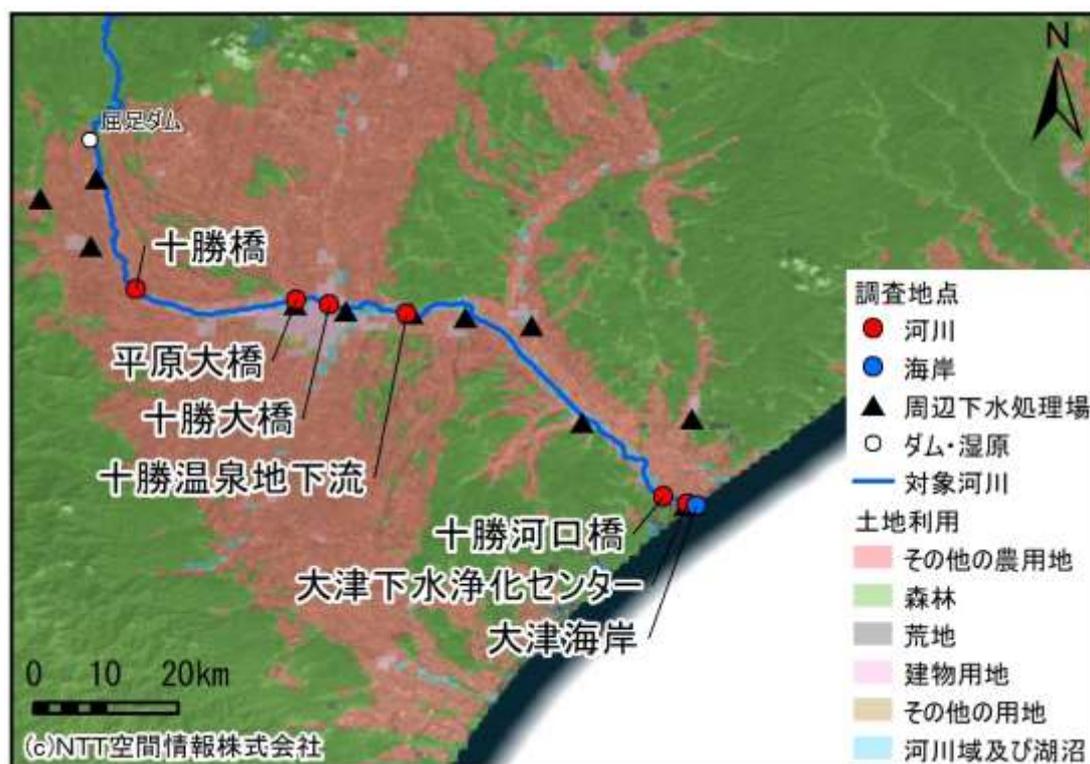
図 3-28 調査対象地域詳細図（十勝川水系）

十勝川の調査地点は図 3-28、現地調査時の各地点状況は、図 3-29～図 3-35 に示すとおりである。

十勝川は流域面積が全国 6 位の河川で、屈足ダム下流域から中流域にかけて十勝平野が広がっている。

十勝平野中央部には、流域最大の都市である帯広市を中心に市街地が広がっている。人口は、帯広市周辺に集中しており、屈足ダム下流域から市街地にかけては酪農、畜産、畑作を中心とした農地である。また、市街地の上流側には工業団地、下流には十勝川温泉があり、十勝川下流は林業が盛んな地域となっている。

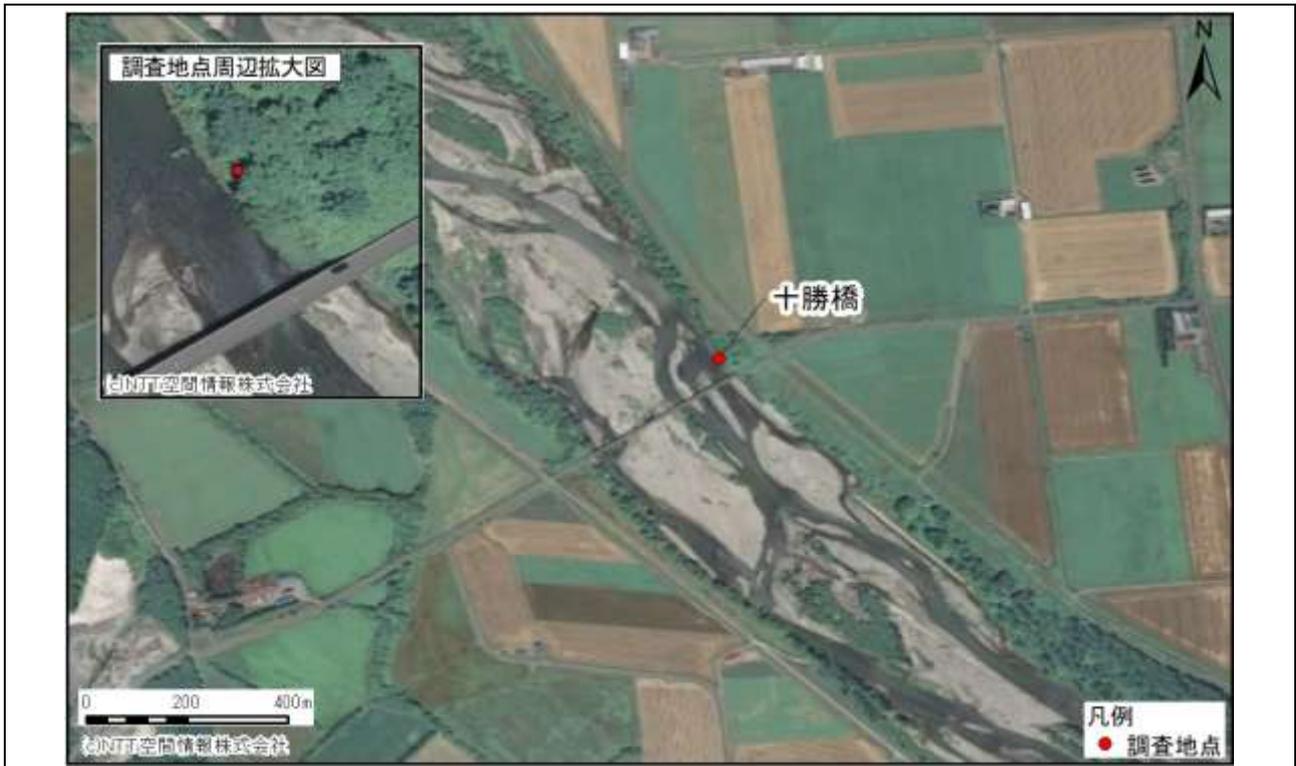
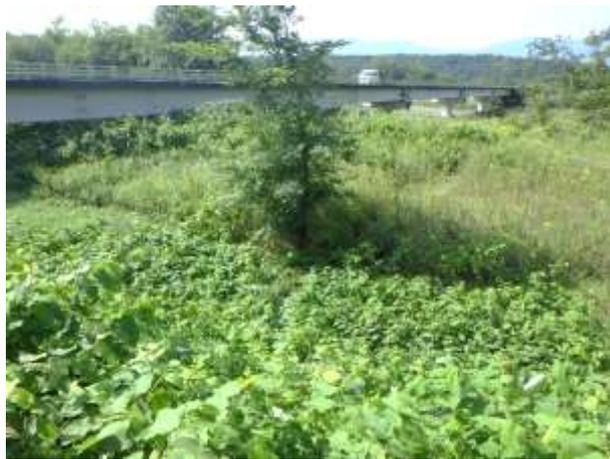
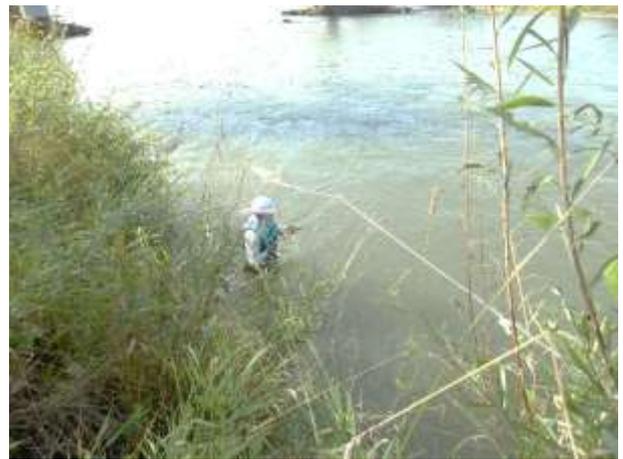
図 3-29 調査地点（十勝橋）

調査対象地域詳細図（十勝橋）

河川ごみ調査地点
（十勝橋）

マイクロプラスチック採取
（河川立ち入り）

昨年度調査では、屈足ダム下流の農業地帯の状況把握のため市街地に入る前の十勝橋が調査地点として設定された。そのほか、工業地帯及び十勝川流域下水道浄化センターの下流である平原大橋、市街地中央に位置する十勝大橋、十勝川温泉の下流で十勝温泉浄化センター付近に位置する十勝温泉地下流が昨年度調査の調査地点として設定された。

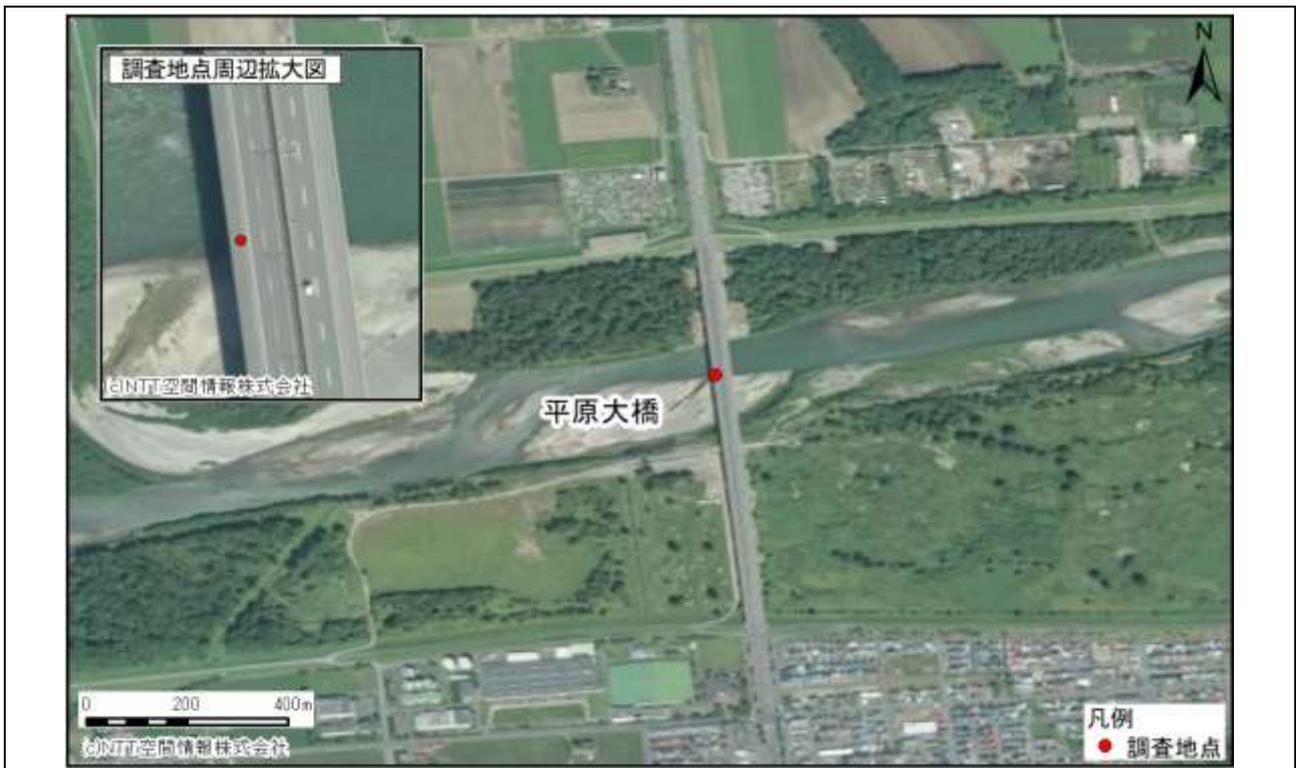
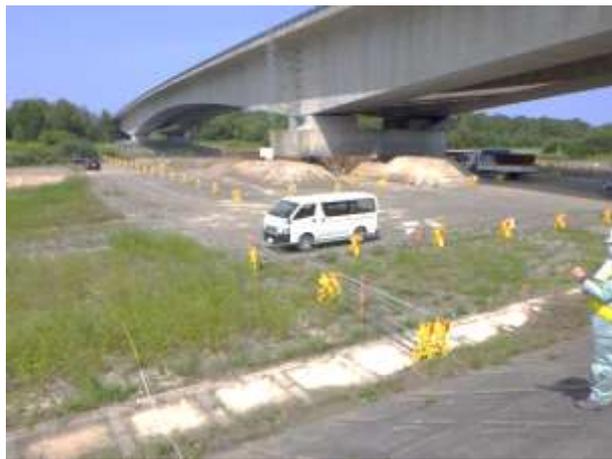
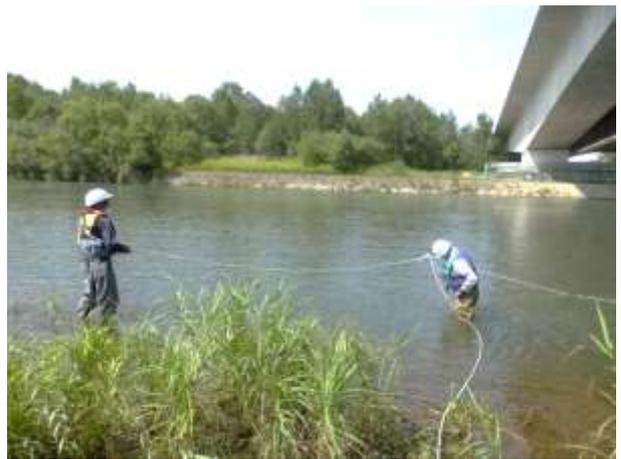
図 3-30 調査地点(平原大橋)

調査対象地域詳細図（平原大橋）

河川ごみ調査地点
（平原大橋）

マイクロプラスチック採取地点
（河川立ち入り）

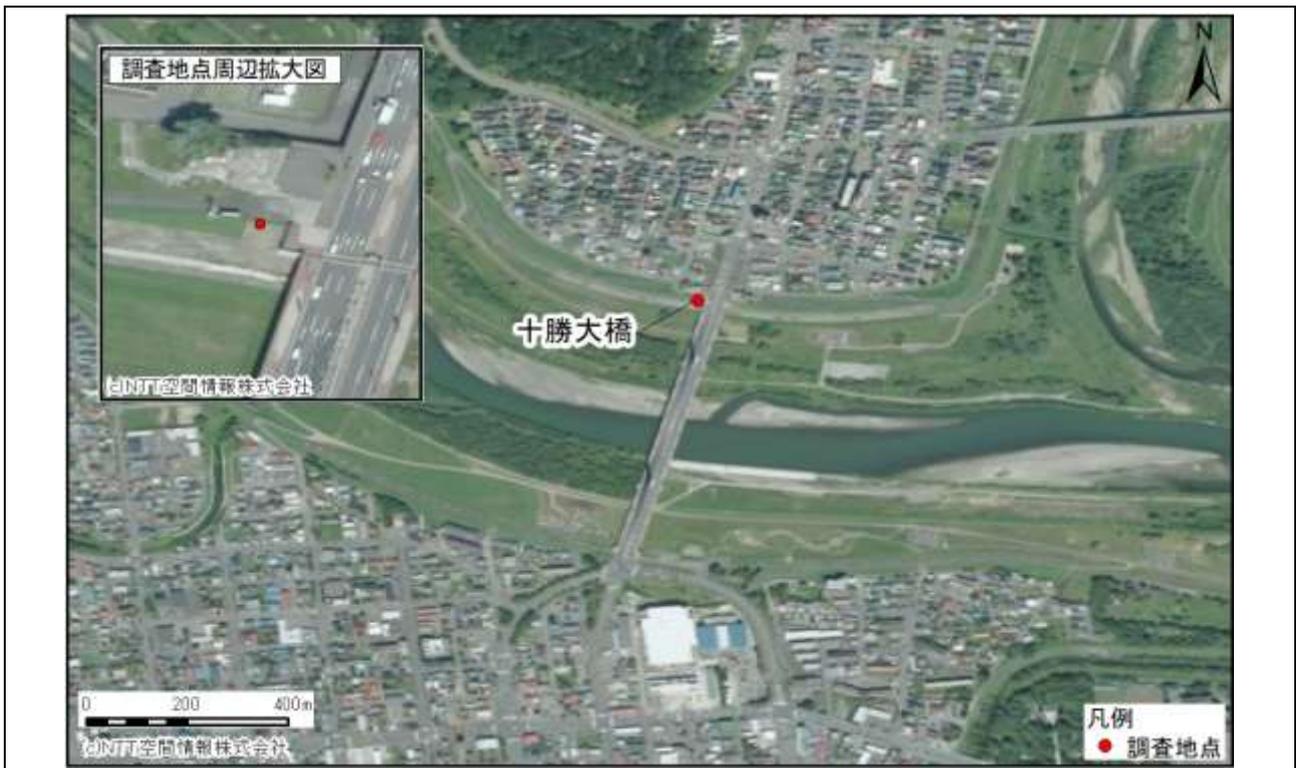
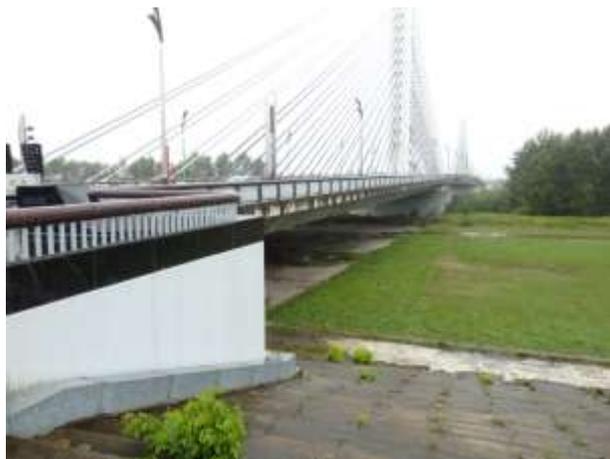
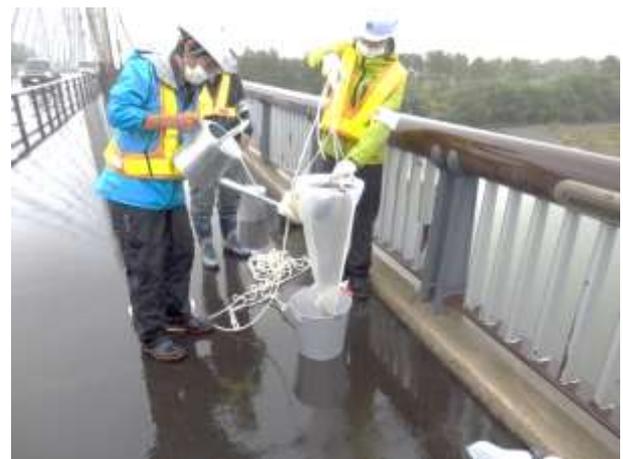
図 3-31 調査地点（十勝大橋）

調査対象地域詳細図（十勝大橋）

河川ごみ調査地点（十勝大橋）

マイクロプラスチック採取地点（橋上）

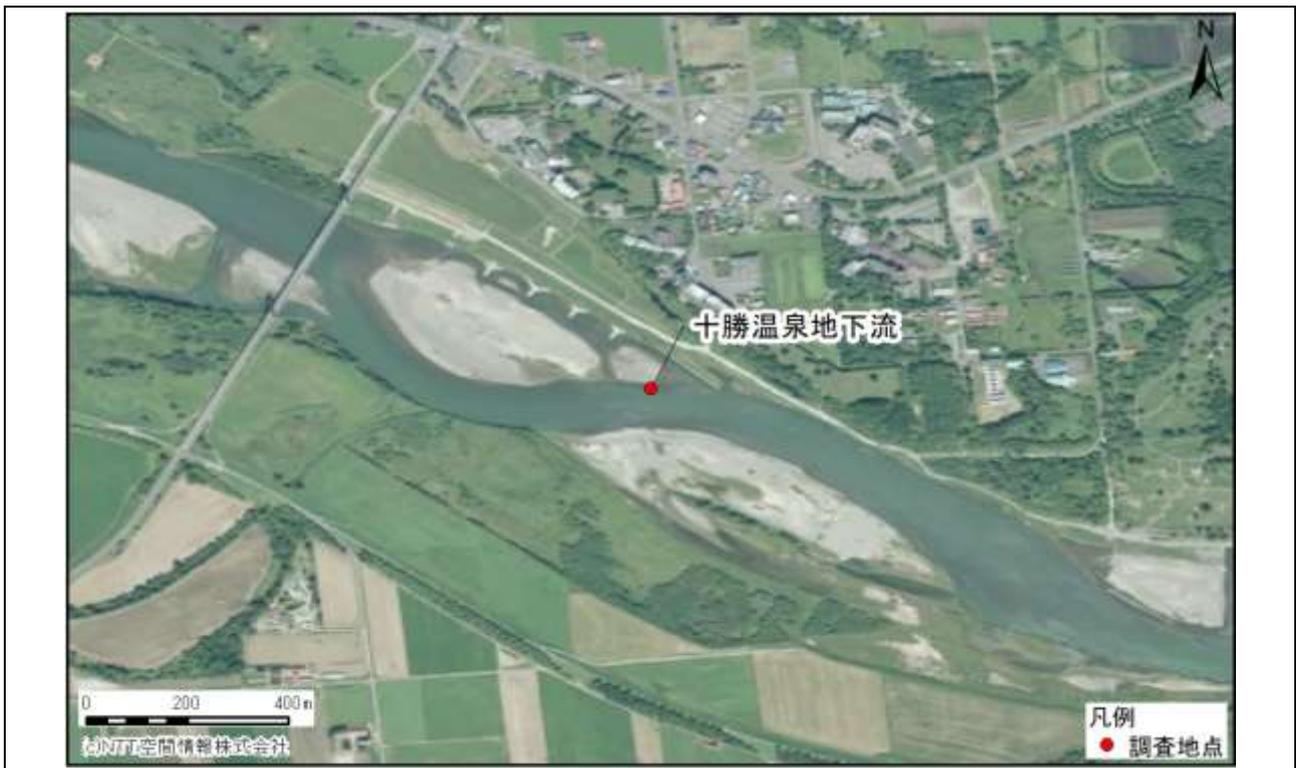
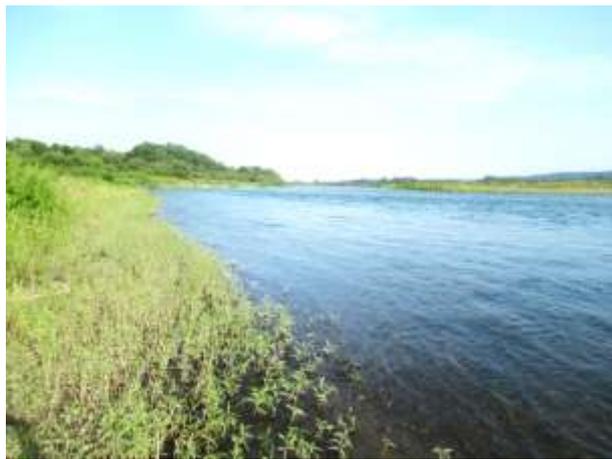
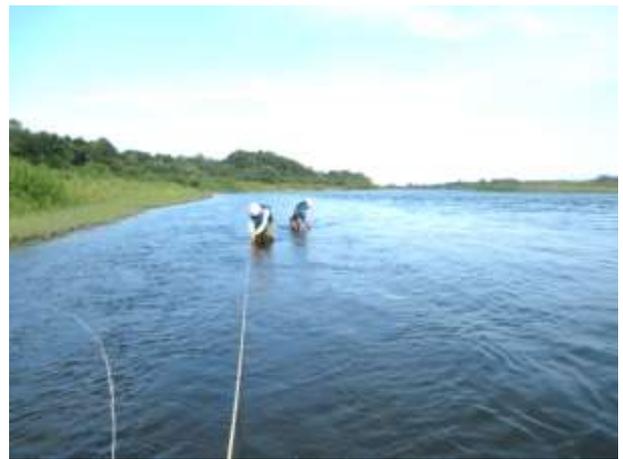
図 3-32 調査地点(十勝温泉地下流)

調査対象地域詳細図（十勝温泉地下流）

マイクロプラスチック採取地点
（十勝温泉地下流）

マイクロプラスチック採取
（河川立ち入り）

なお、十勝温泉地下流と大津下水浄化センターについては、昨年度調査と同様、処理場放流水の影響を把握するためマイクロプラスチック調査のみの地点として設定した。

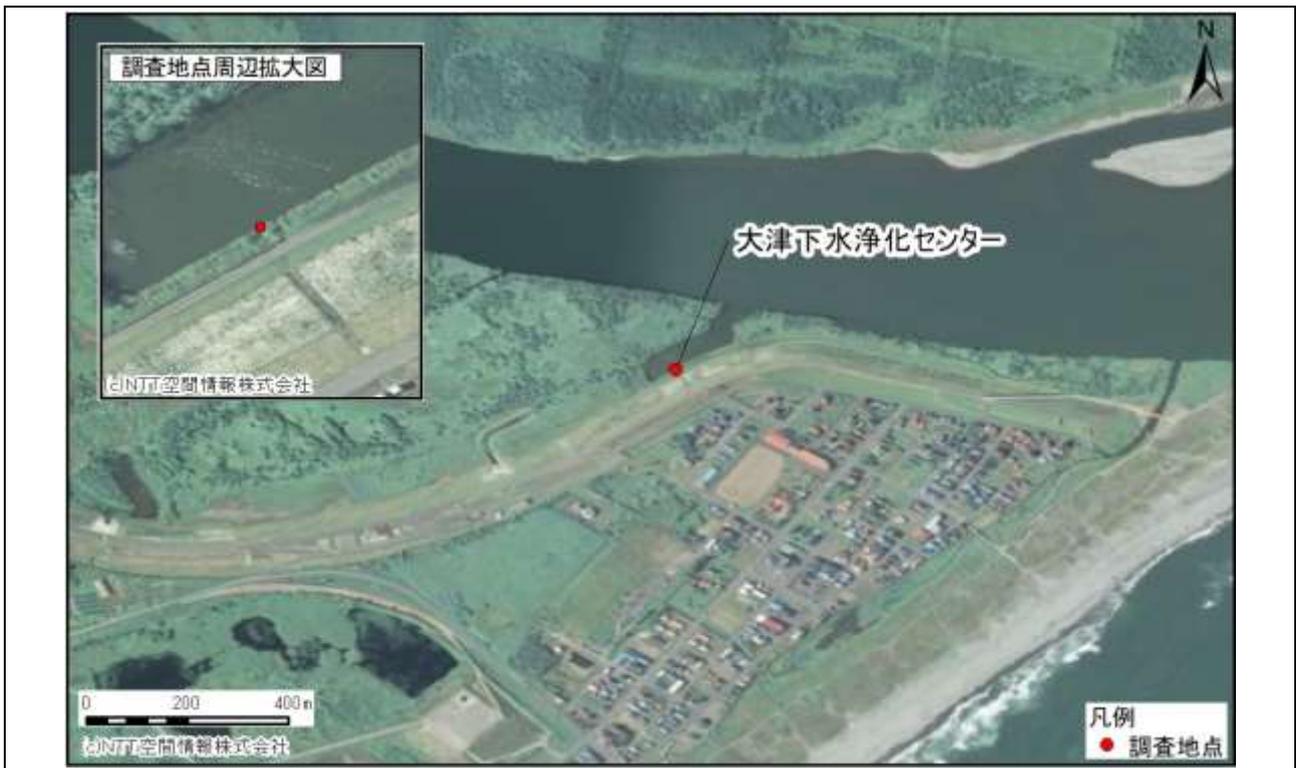
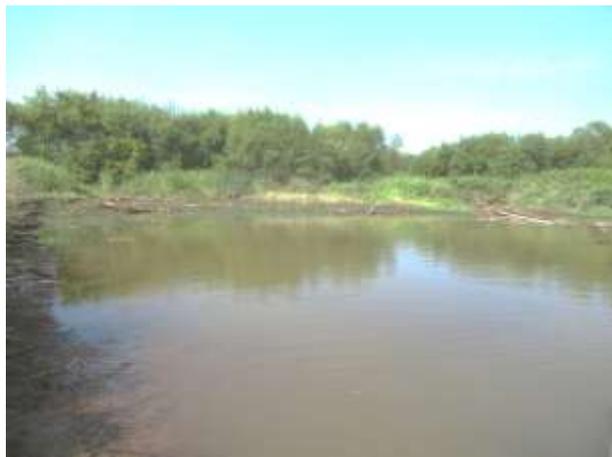
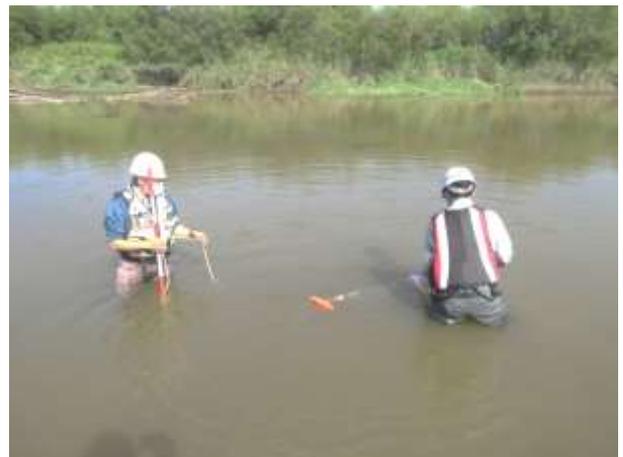
図 3-33 調査地点(大津下水浄化センター)

調査対象地域詳細図（大津下水浄化センター）

マイクロプラスチック採取地点
（大津下水浄化センター）

マイクロプラスチック採取
（河川立ち入り）

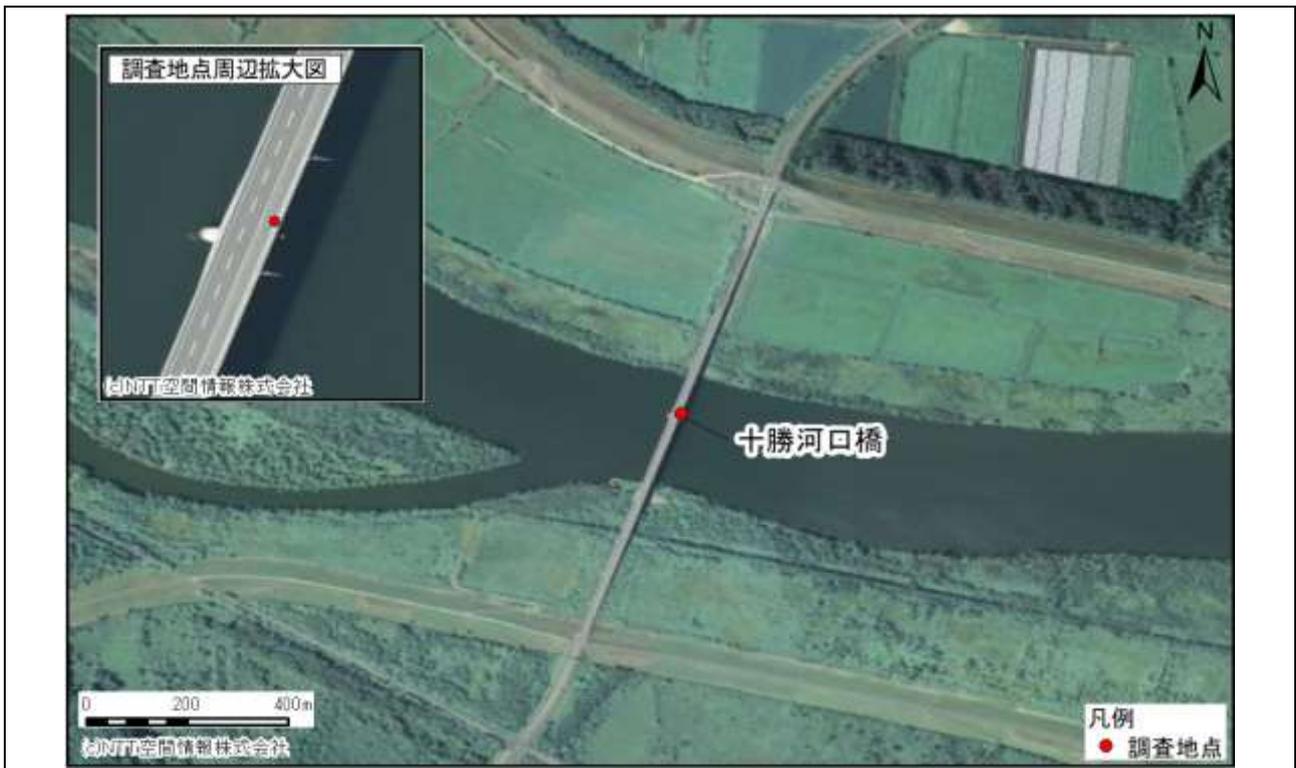
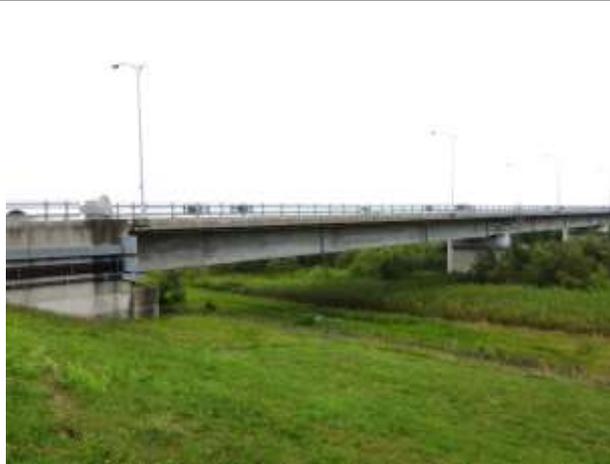
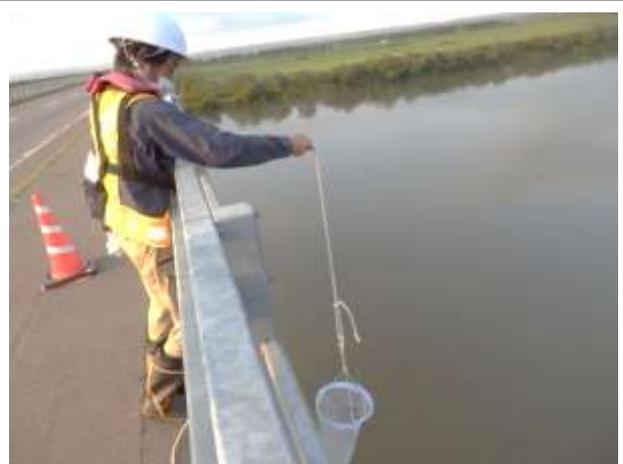
図 3-34 調査地点（十勝河口橋）

調査対象地域詳細図（十勝河口橋）

河川ごみ調査地点（十勝河口橋）

マイクロプラスチック採取地点（橋上）

下流域は、最下流の十勝河口橋、河口右岸部の大津下水浄化センター放水口が調査地点として設定された。

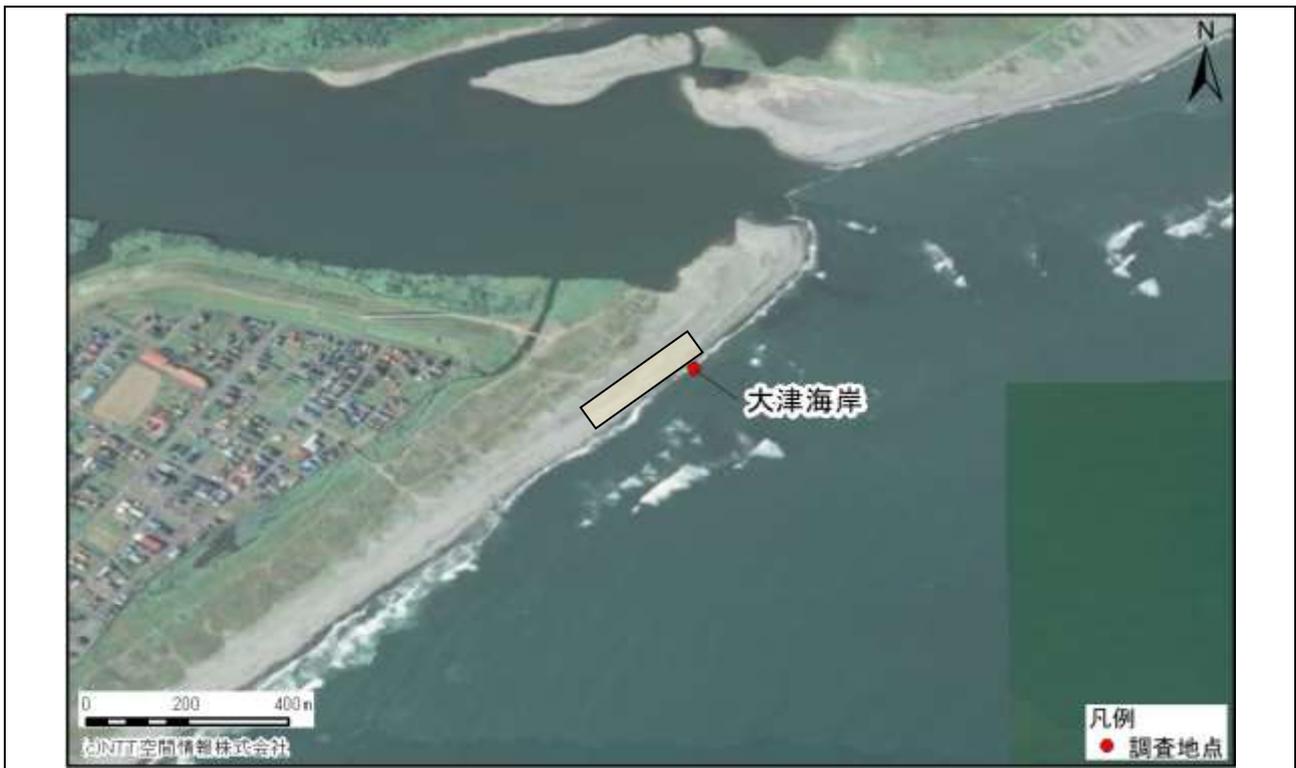
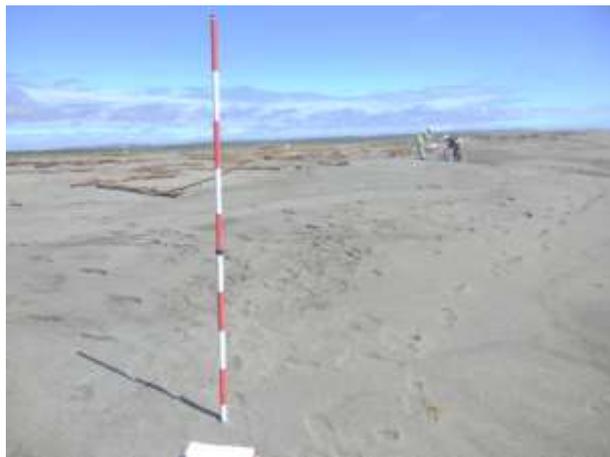
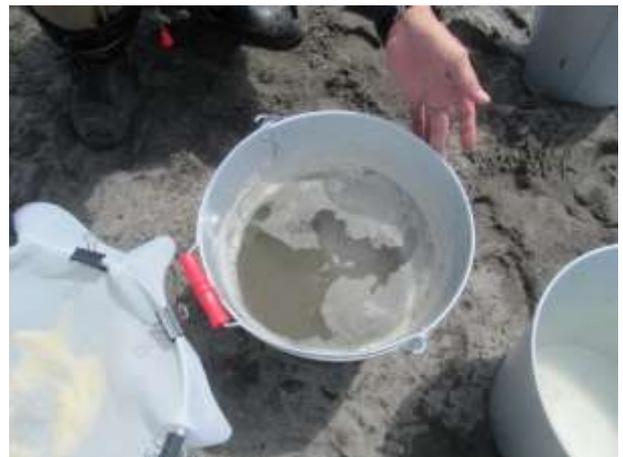
図 3-35 調査地点(大津海岸)

調査対象地域詳細図（大津海岸）

漂着ごみ調査地点

マイクロプラスチック採取
