3. 調査実施及び調査地点状況

3.2 調査地点状況

本年度調査の調査地点は、散乱、漂着ごみ、マイクロプラスチック量の経年変化を見るため、昨年度調査と同じ河川系、地点を対象とした。

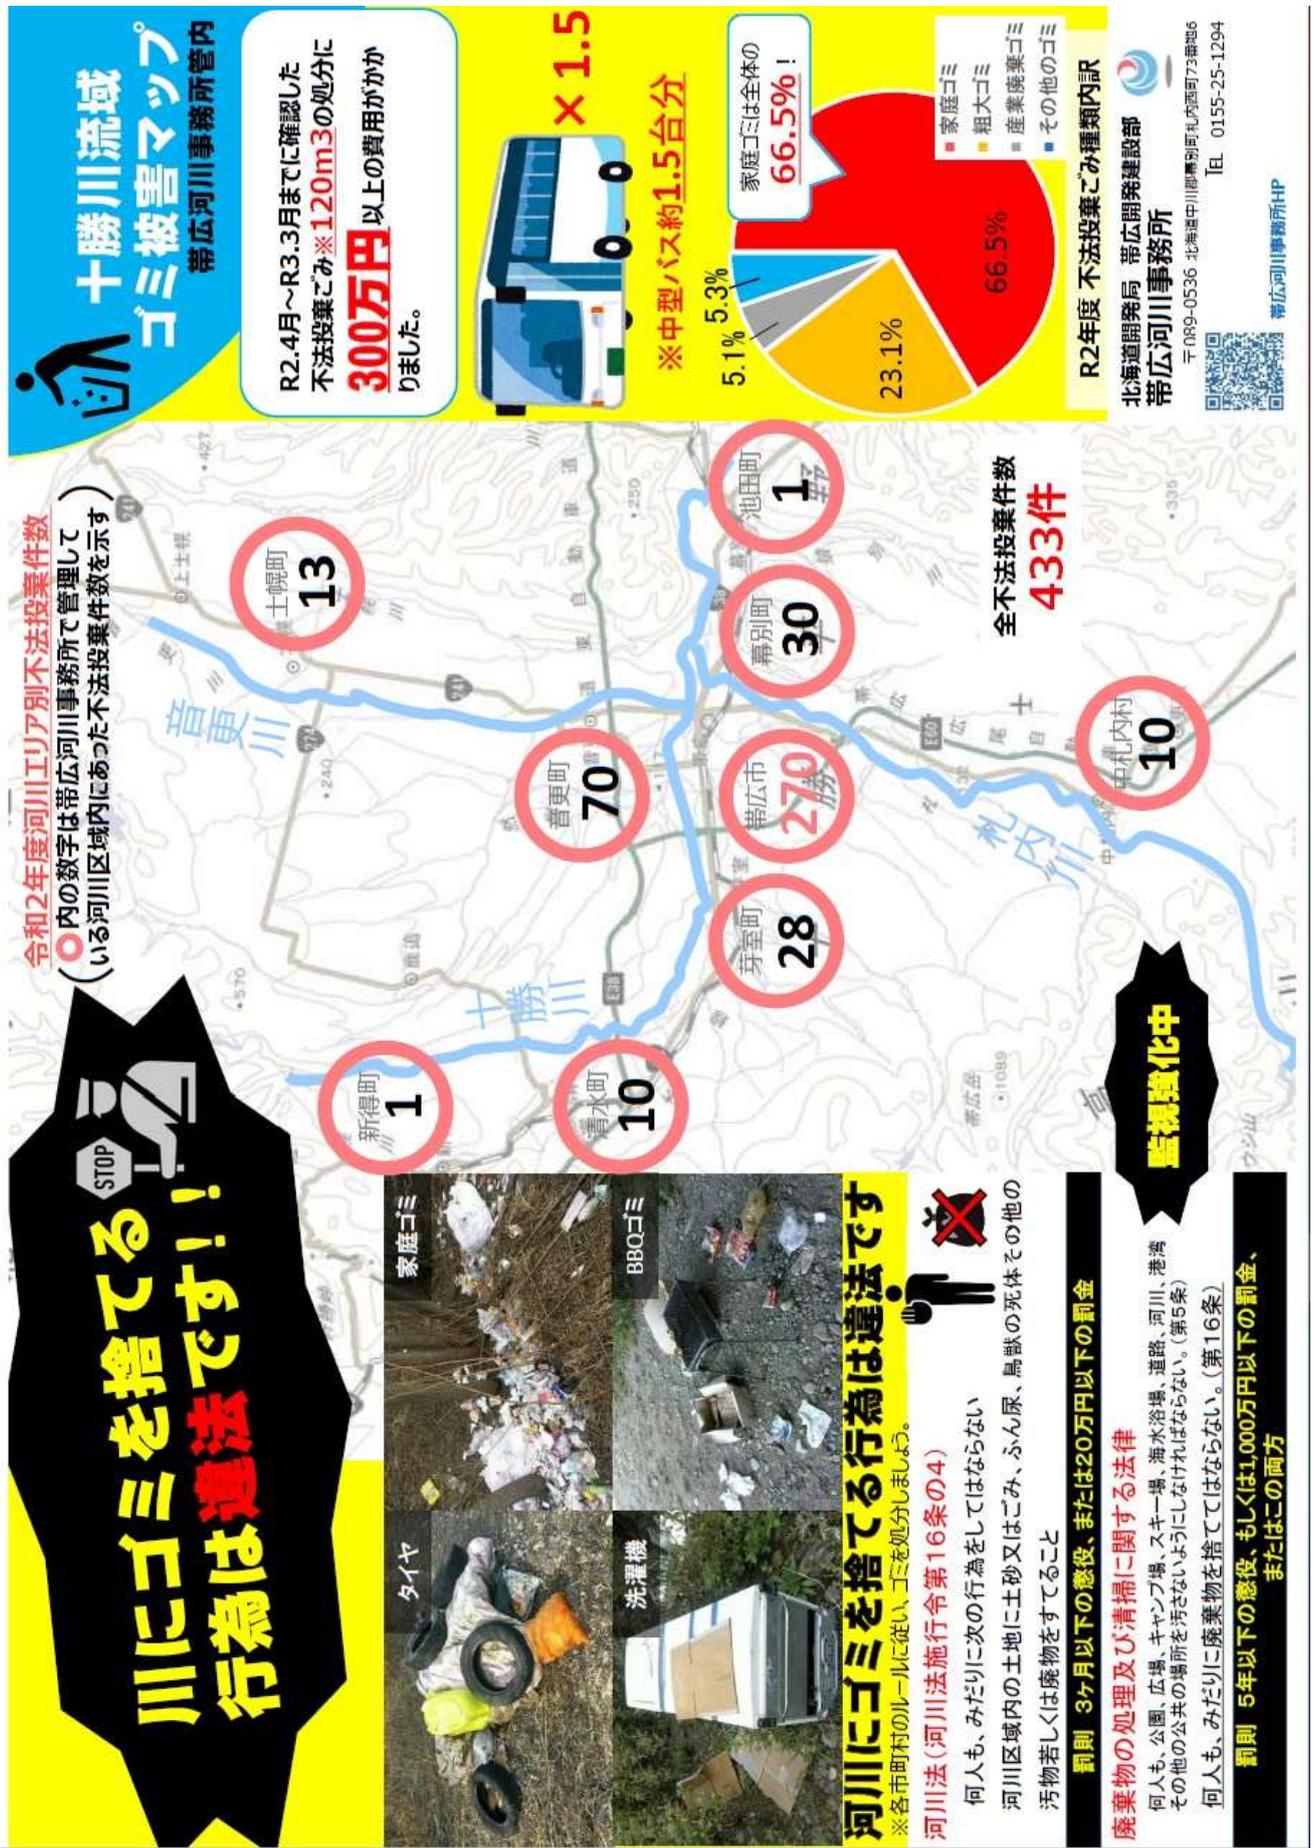
図 3-36 十勝川上流 ゴミマップ 帯広開発建設部 帯広河川事務所

十勝川の「河川ごみマップ」は図 3-36、図 3-37 に示すとおりである。同マップによると、上流域においては帯広市を中心にごみの不法投棄がみられ、6 割以上が家庭ごみであった。そのほか、古タイヤや家電、バーベキュー後のコンロなどが確認されている。下流域においては、上流域都市部に近いエリアと、河口に近いエリアで家庭ごみ、古タイヤや家電などの不法投棄が確認されている。

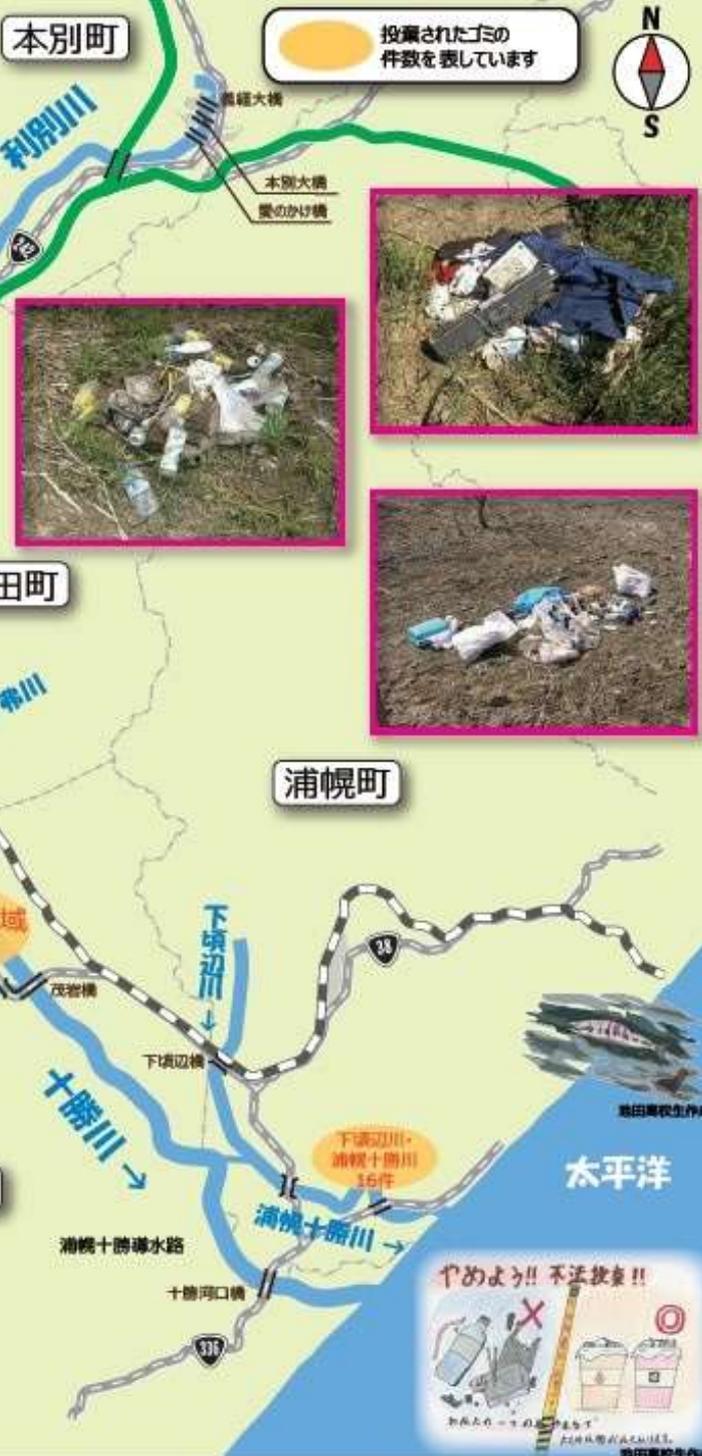
図 3-37 十勝川下流 ごみマップ 帯広開発建設部 池田河川事務所

R2年度 不法投棄ごみ件数 **128件!!**

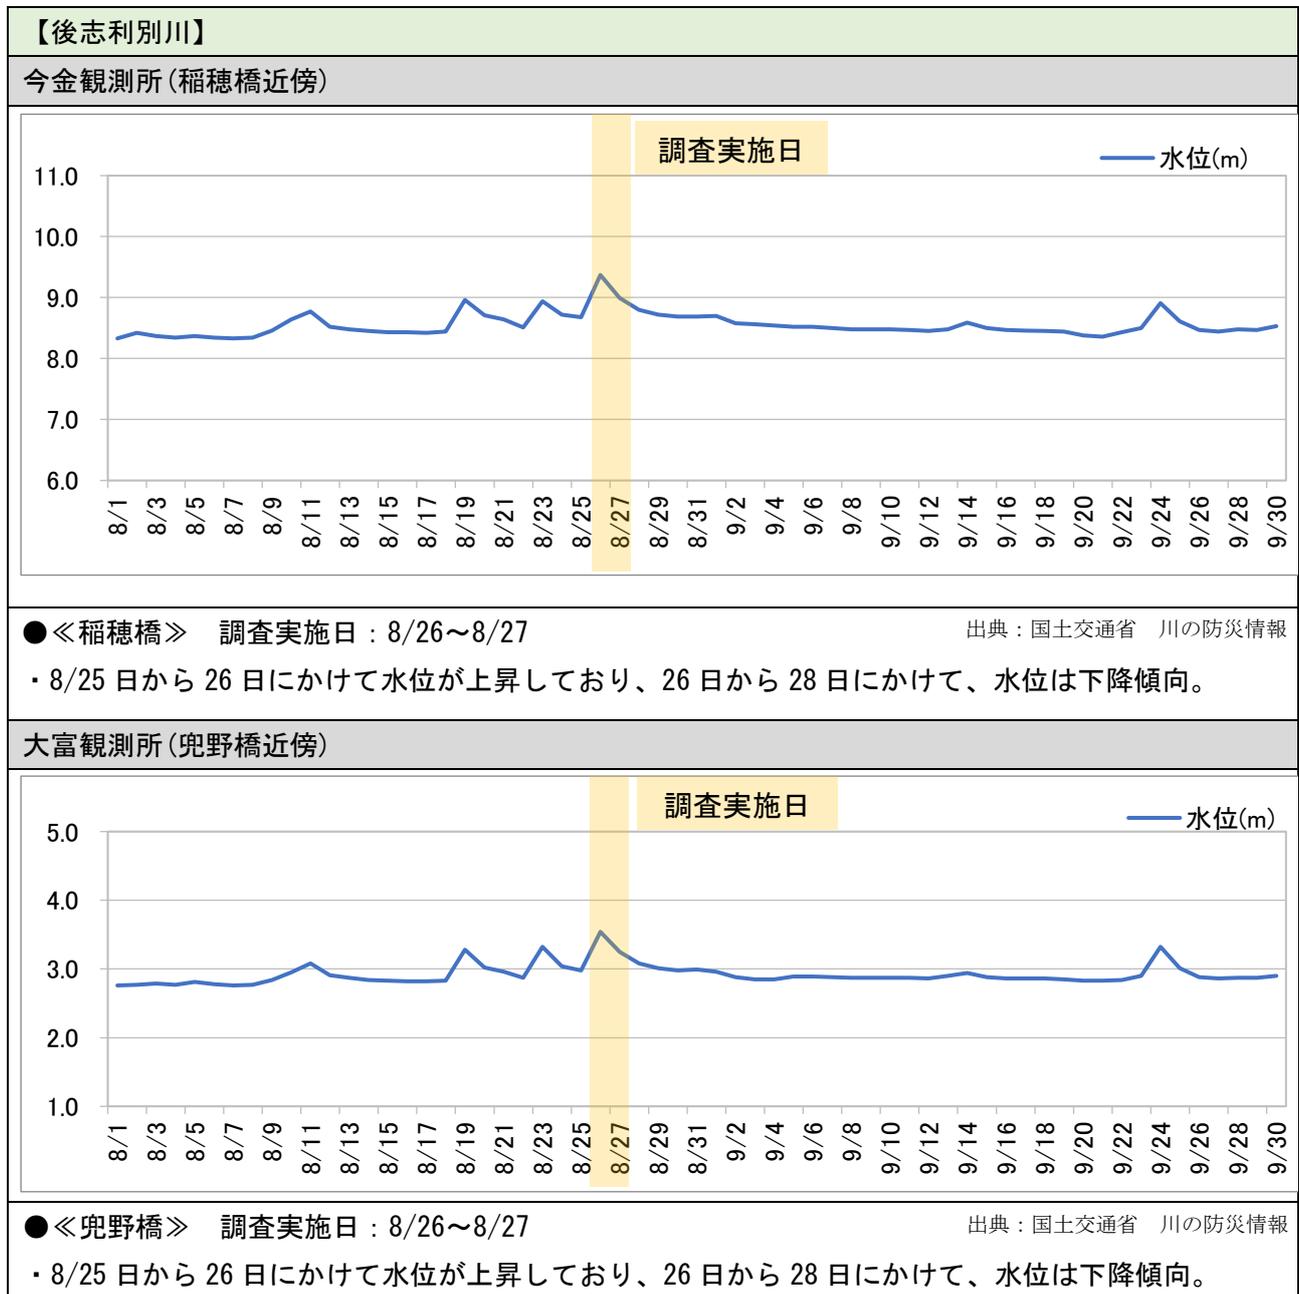
図 3-38(1) 河川の水位変動(後志利別川)

本年度調査における調査地点近傍の観測所で記録された河川の水位と調査実施日の関係は、図 3-38 に示すとおりである。
