被災直後の応急作業【土砂流入による河川埋塞土砂除去作業】

被災直後の応急作業【仮設道路の設置】

本復旧工事

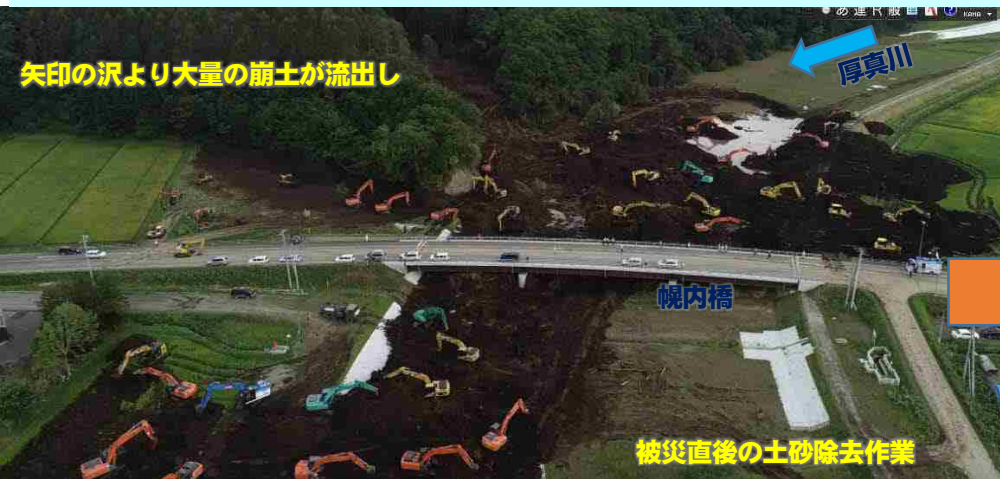
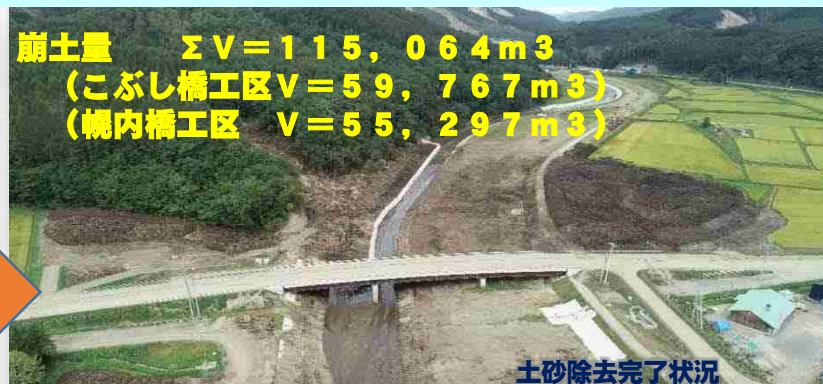
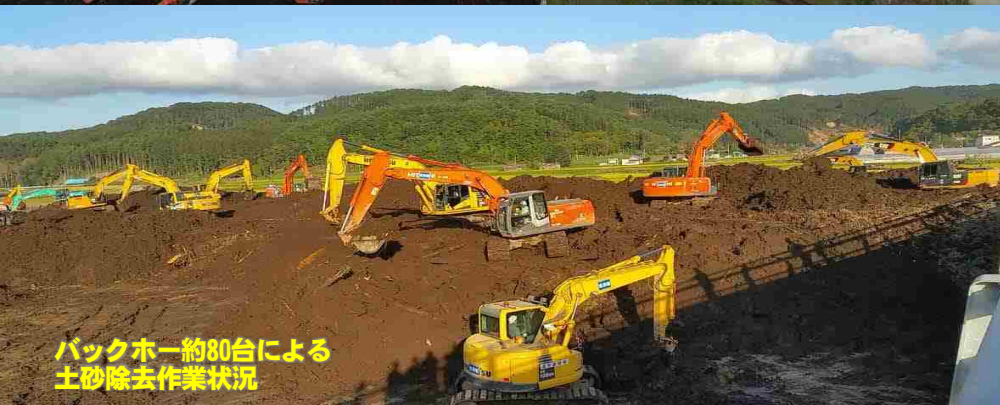
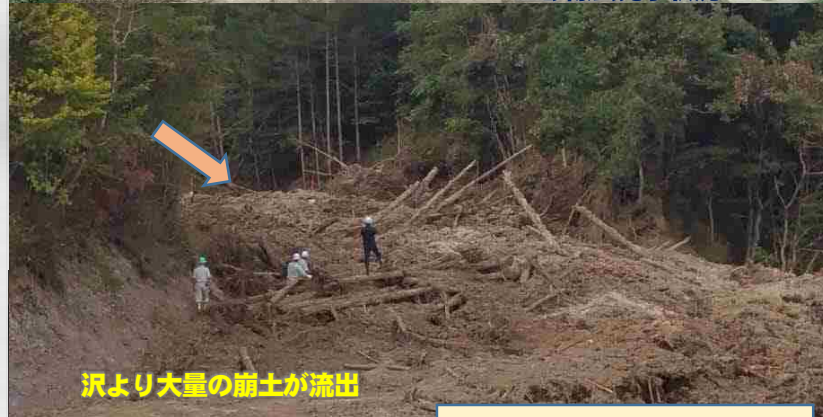
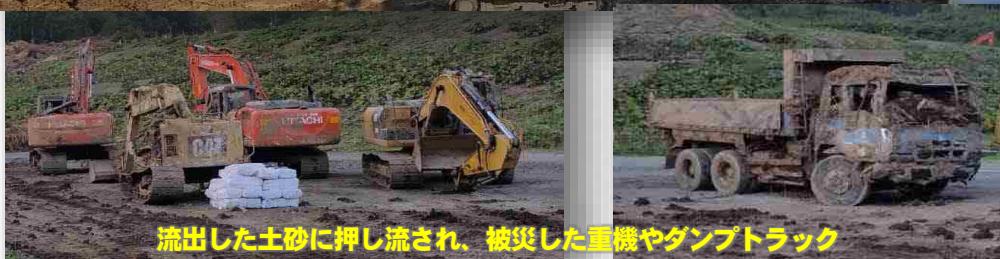
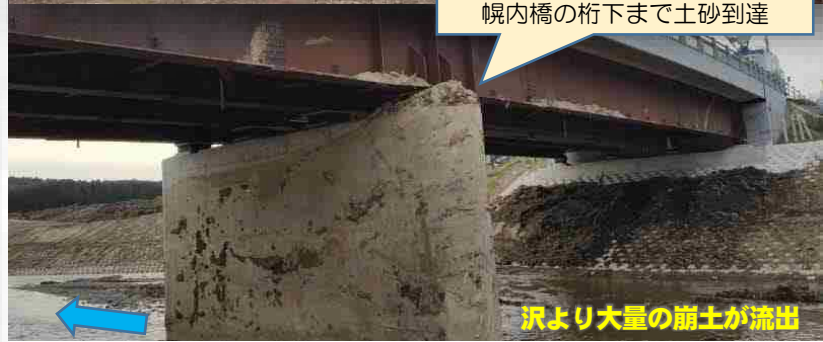
河川埋塞土砂除去作業

地震による斜面崩壊のため、河川に大量の崩落土が流入し、河道が埋塞。
特に厚真川幌内地区においては、約12万m³の土砂が流入したため、北海道開発局や室蘭建設業協会のご協力により、バックホー約80台で埋塞土砂の除去作業を行い、約1週間で作業を完了。

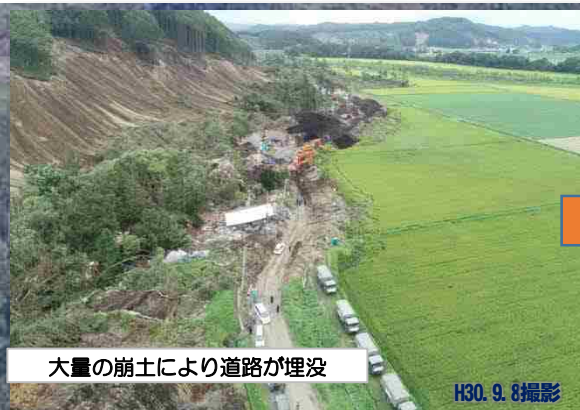
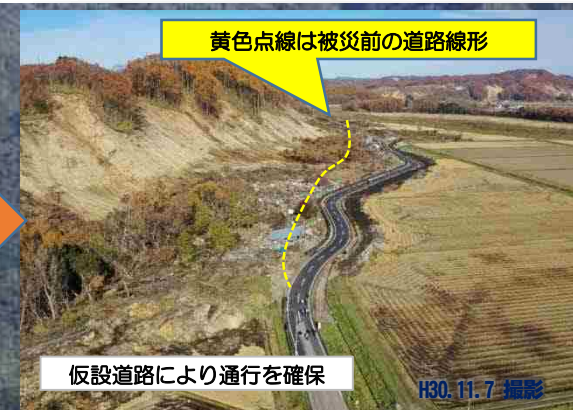
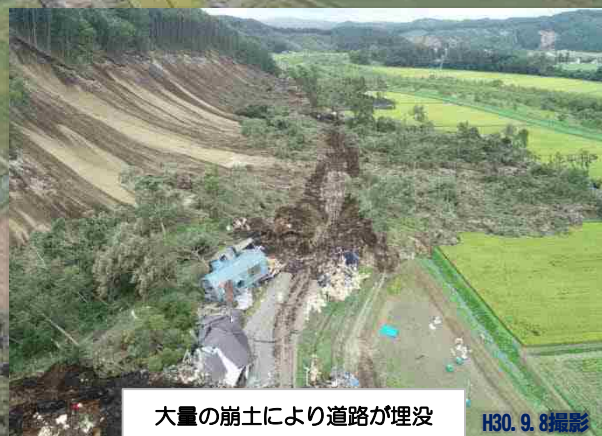
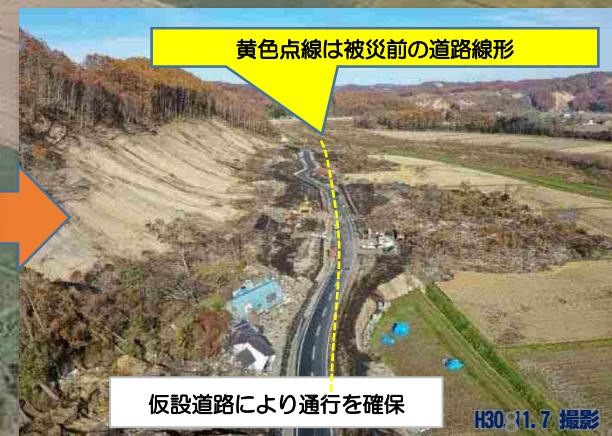
上幌内早来停車場線（厚真町吉野地区）

厚真町吉野地区では約1 kmにわたる斜面崩壊により、道路が押し流された。道路啓開作業は、道路路面を探しながら行った。仮設道路は、啓開作業をしたルート上に設置し、早期に交通の確保をはかった。

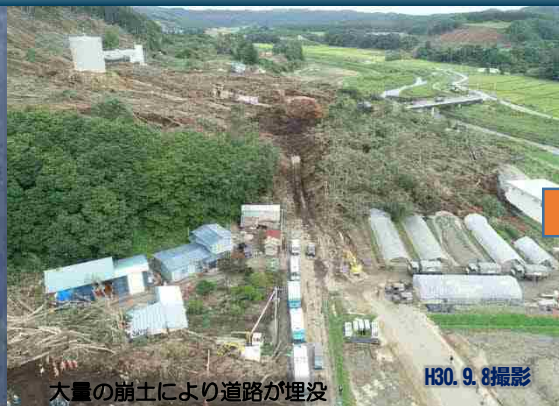
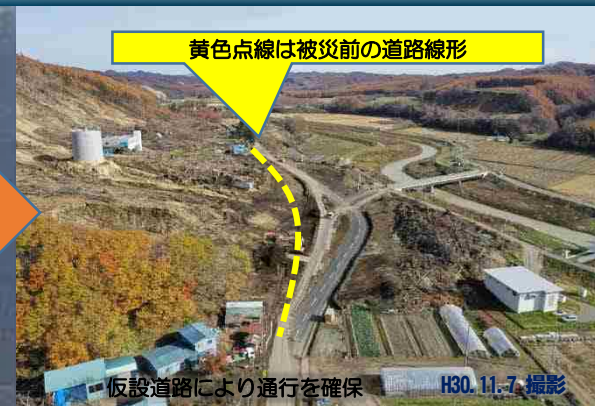
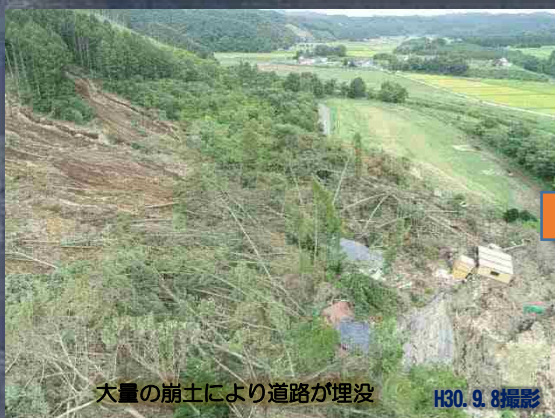
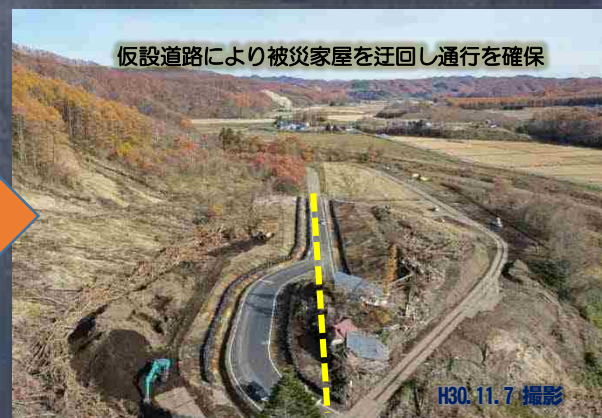
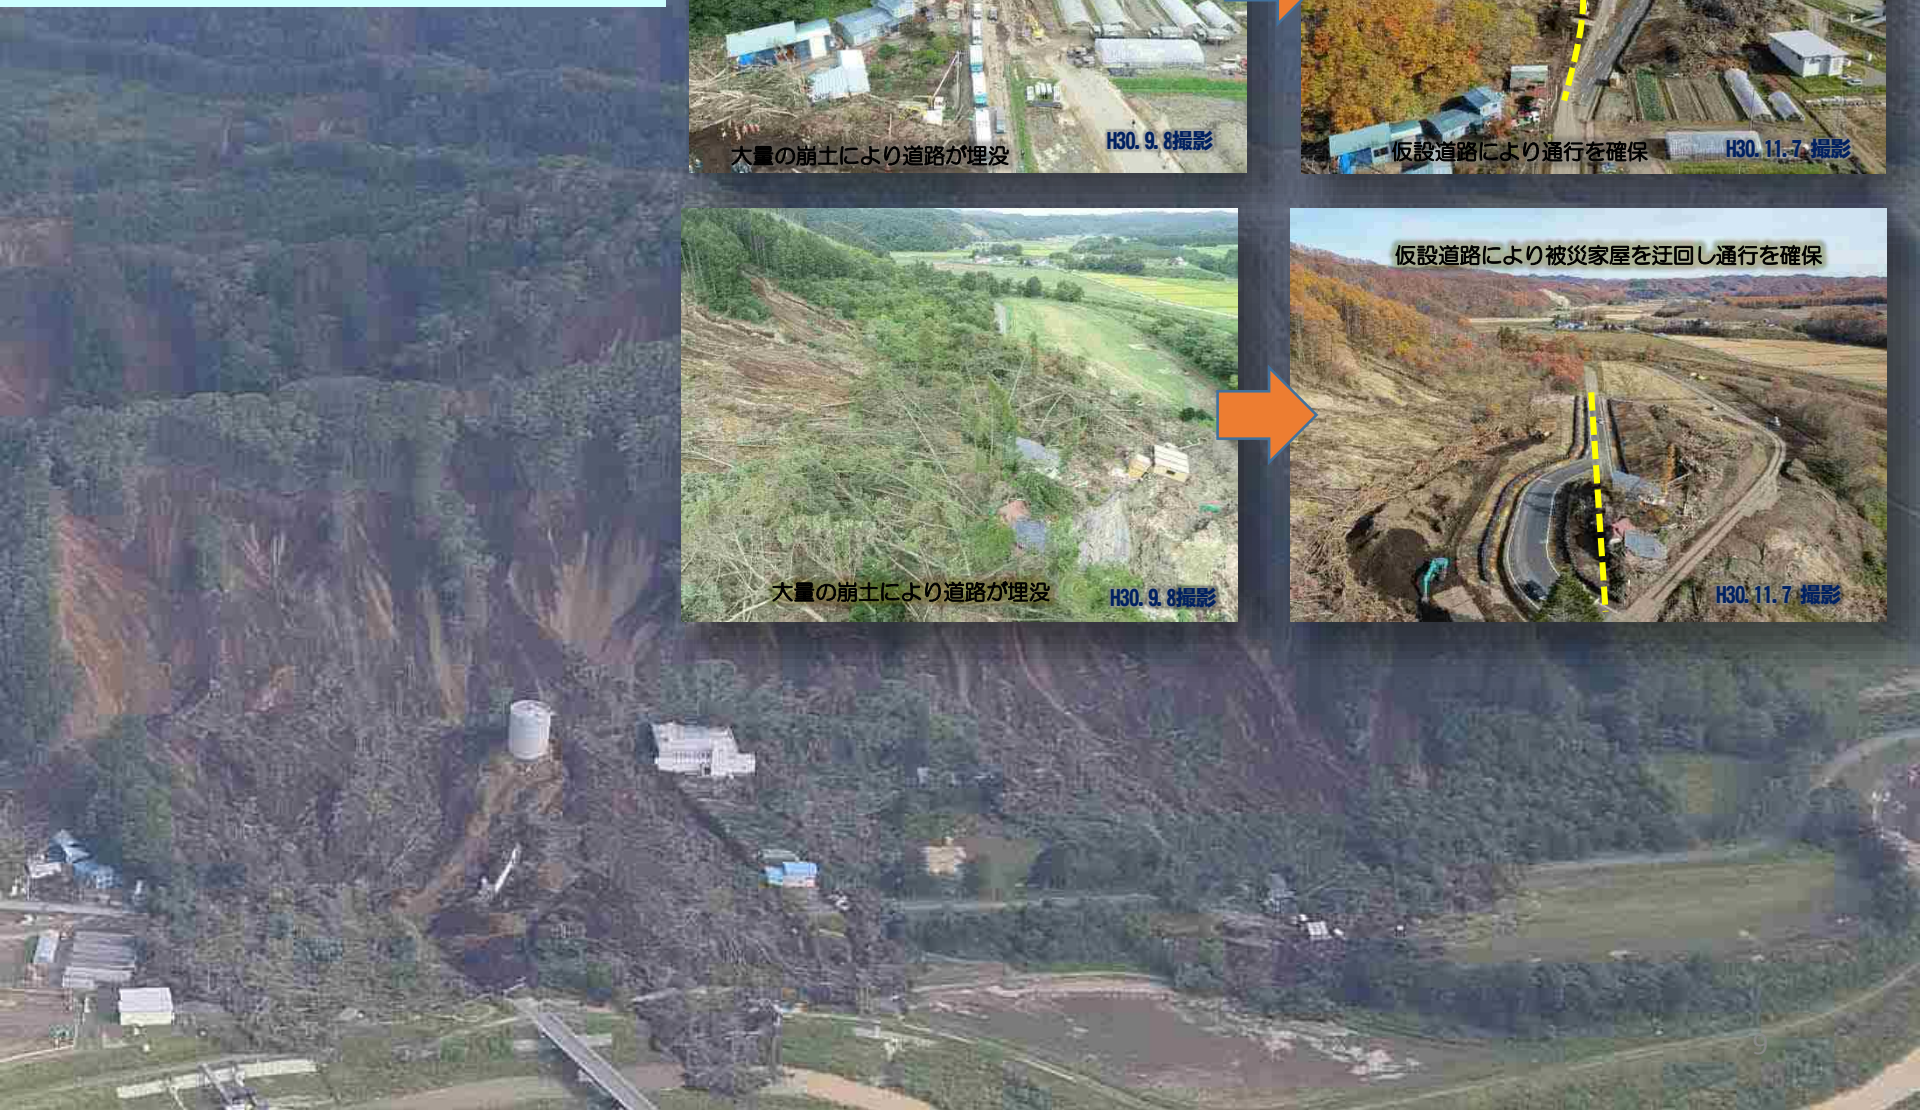
仮設道路の設置

厚真町富里地区では約700mにわたる斜面崩壊により、道路が押し流された。仮設道路は、啓開作業をしたルート上に設置し、早期に交通の確保をはかった。

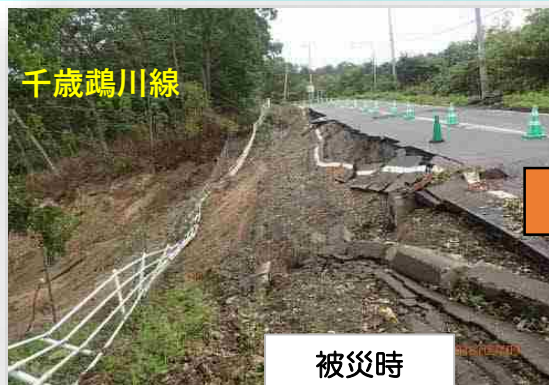
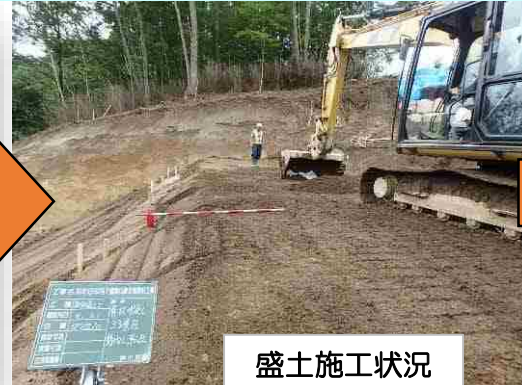
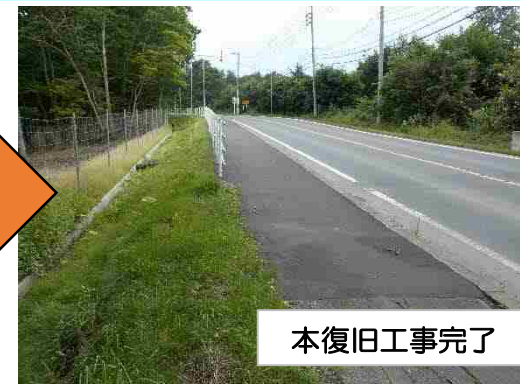
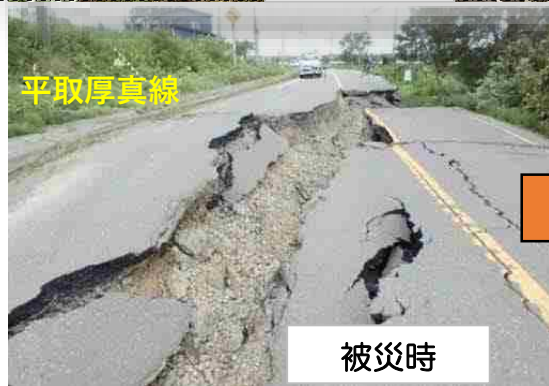
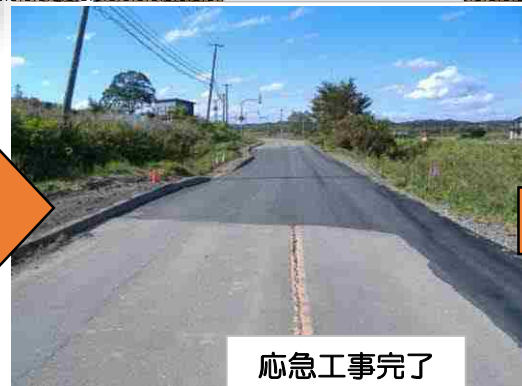
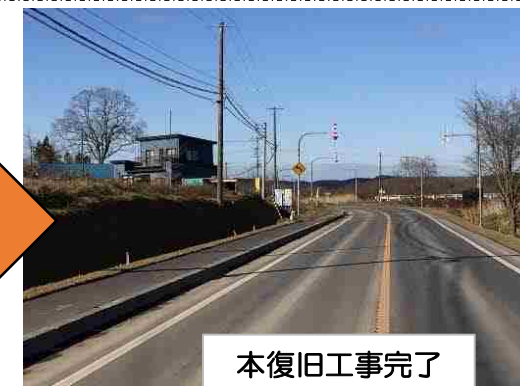
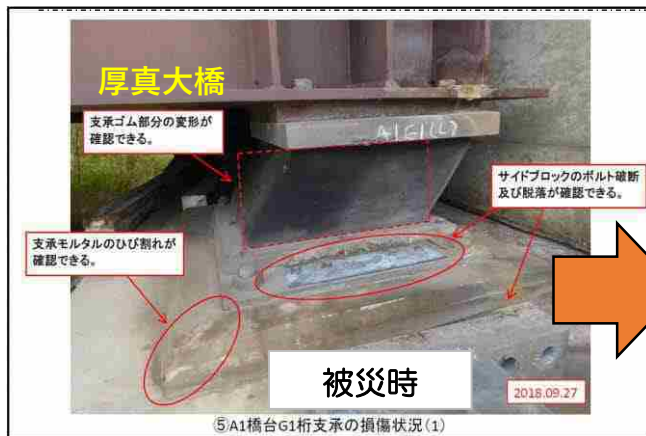
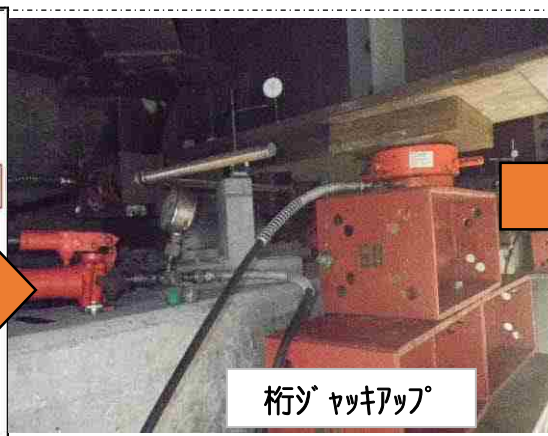
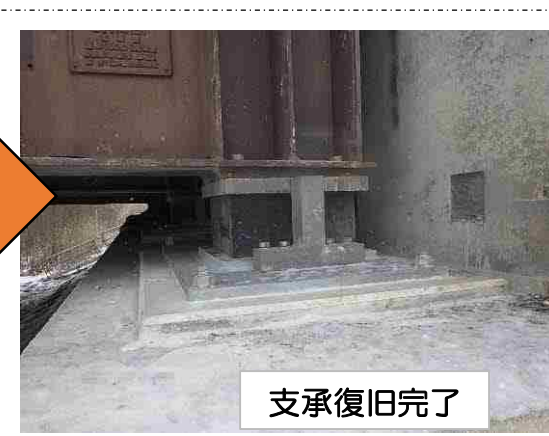
応急作業後、随時本復旧工事を実施。
