温排水影響 調査結果

令和4年度(2022年度)第4四半期(令和 5年1月~令和5年3月)の調査結果

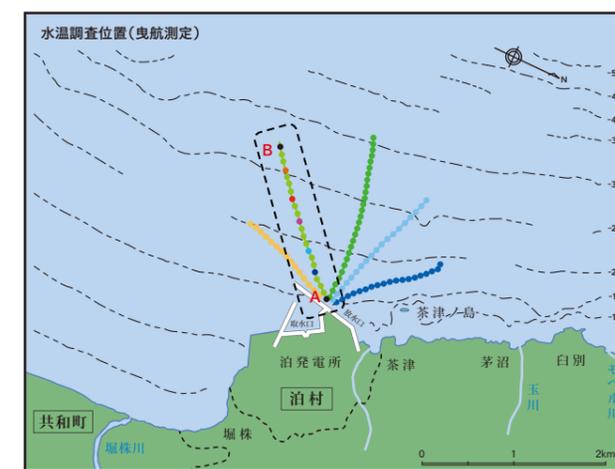
航行連続測定航跡図 令和5年3月15日

- ※ 上図のとおり、5つの線上を船で移動しながら連続して測定しています。
- ※ 右図は、上図点線囲みの測定結果を示しており、調査位置A~Bは、グラフの横軸と対応しています。
