# 令和5年度 第3回 幌延深地層研究の確認会議 説明資料

令和5年9月28日

日本原子力研究開発機構  
核燃料・バックエンド研究開発部門  
幌延深地層研究センター

## 幌延深地層研究の確認会議

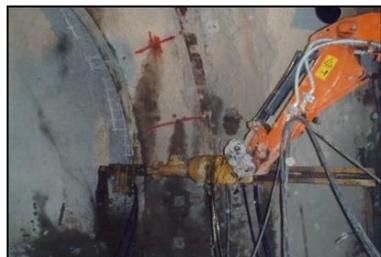
水平坑道の掘削方法(第1回確認会議資料3 スライド24/65の再掲)

メタンガスの有無を確認

①ガスチェック

ブレイカーで岩盤を破碎

②掘削

③掘削土(ズリ)出し

コンベアーや運搬車両で立坑まで運搬し、立坑から地上に搬出

水平坑道掘削後、岩盤壁面の割れ目分布や湧水の有無などの情報を取得

④壁面観察

水平坑道掘削後、⑥の鋼製支保取付けを行うため、岩盤面にコンクリートを吹付ける。

⑤コンクリート吹付け

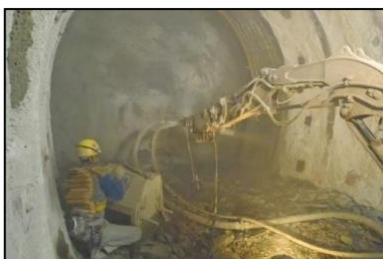
⑥鋼製支保

水平坑道と同じ形状に曲げた鋼製材料(鋼製支保)を取付ける。

鋼製支保取付け後、コンクリートを吹付ける。

⑦コンクリート吹付け

吹付けコンクリート面から岩盤中にロックボルトを打ち込み補強する。

⑧ロックボルト設置

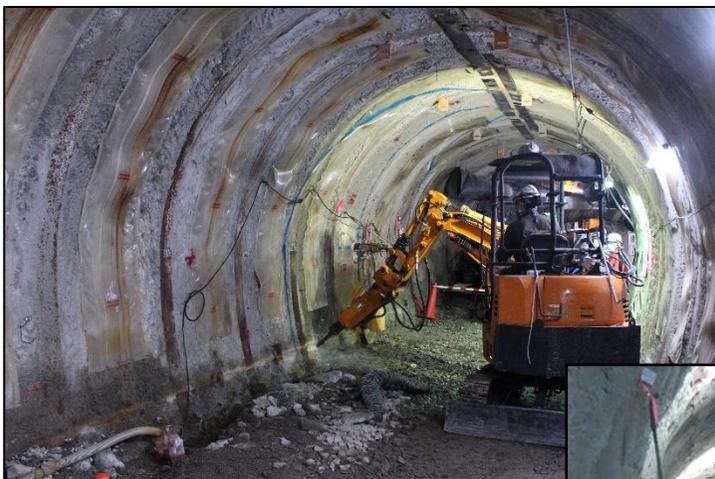
掘削開始時の状況

- 試験坑道6の掘削開始: 6月13日
- 9月22日現在の掘削長: 25m/66m

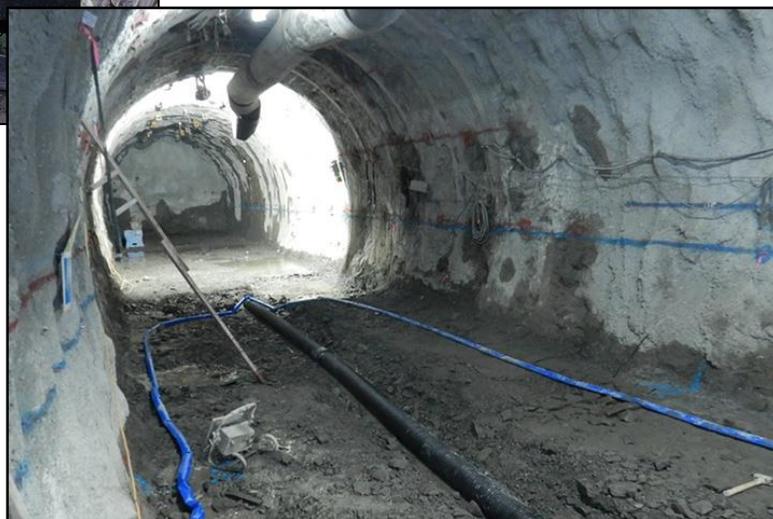
試験坑道6の掘削完了

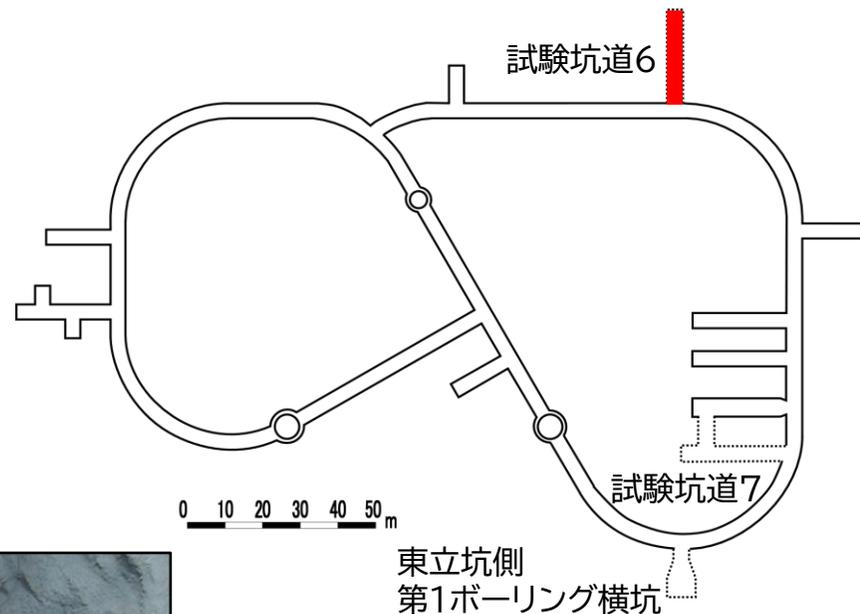
350m調査坑道平面図  
(拡張範囲: 点線部)

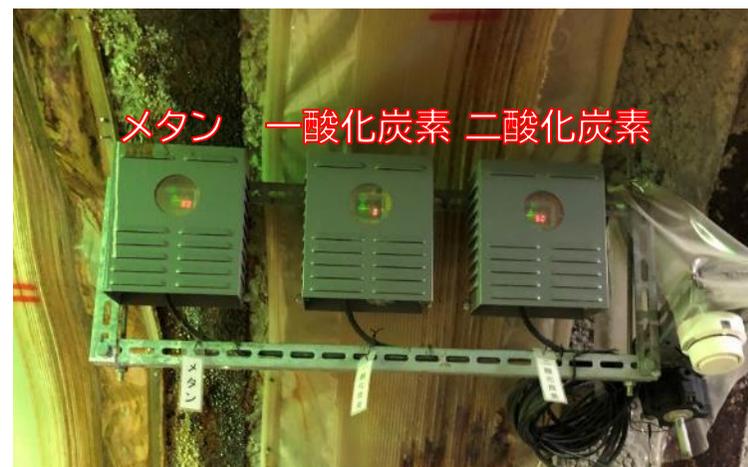
- 地下の環境(温度、湿度、一酸化炭素濃度、酸素濃度、メタンガス濃度など)  
⇒異常検知時には、警報吹鳴
- 設備の稼働状況(換気設備、排水設備、電気設備など)
- 入出坑者(入坑中は、地下施設での位置情報)
- 現場に設置したカメラの映像

作業開始前に現場でポータブルのガスセンサーで計測(労働安全衛生法に従った対応)するとともに、地下施設の主要な個所にメタンガスセンサーを設置して、地上の中央管理室にて24時間モニタリングしている。

地下の環境を監視するセンサー

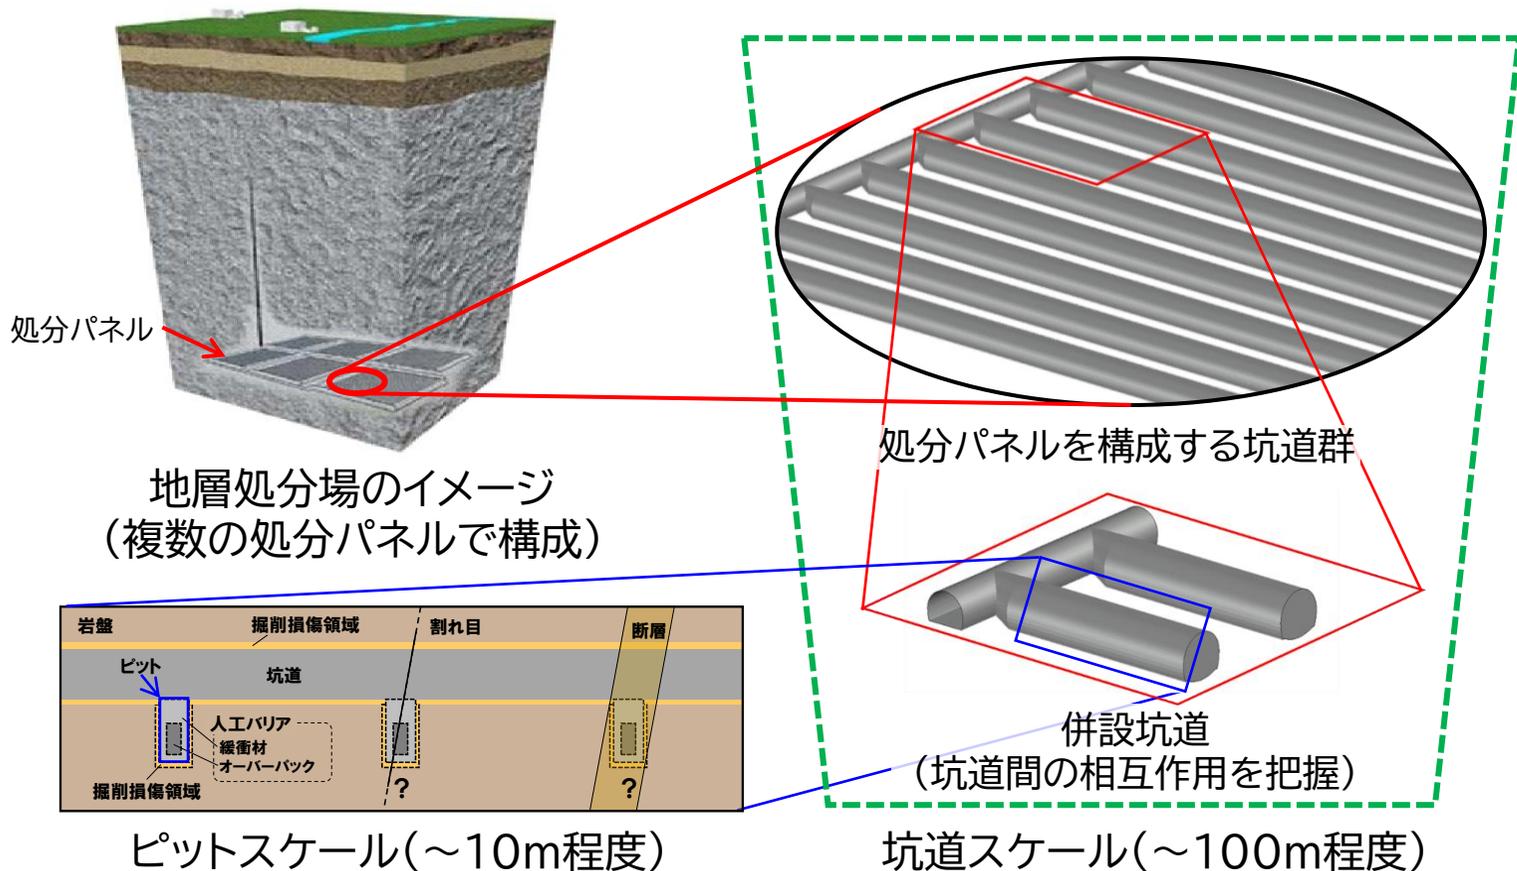
- 坑道スケール～ピットスケールでの調査・設計・評価技術の体系化の概念図の更新

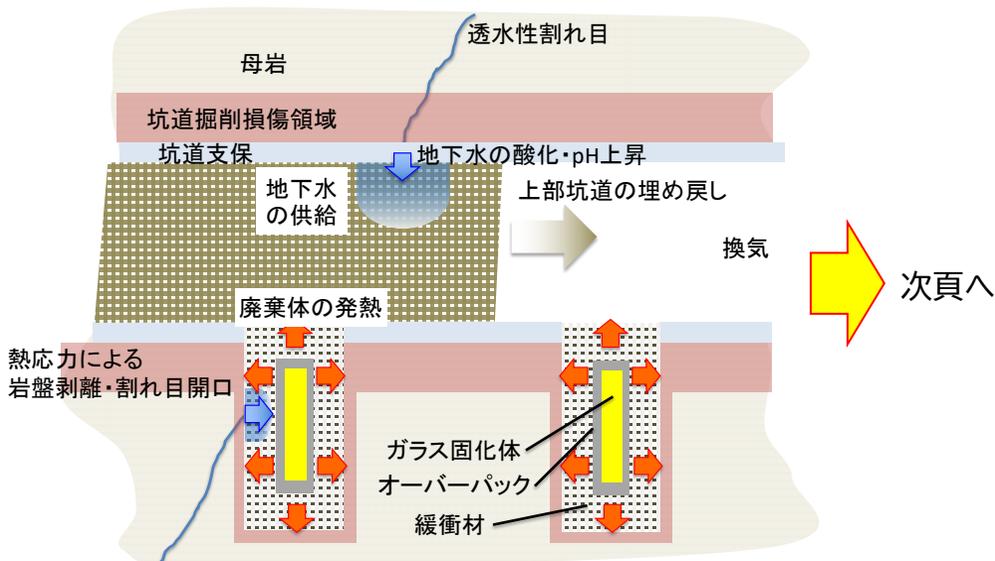
- ・ピットの配置・施工(2.1)
- ・掘削影響による割れ目の生成、既存割れ目の開口(2.1)
- ・セメント等の人工材料の設置(2.1)
- ・岩盤割れ目部からの湧水(2.1)
- ・周辺岩盤の物理化学変化(2.1) など

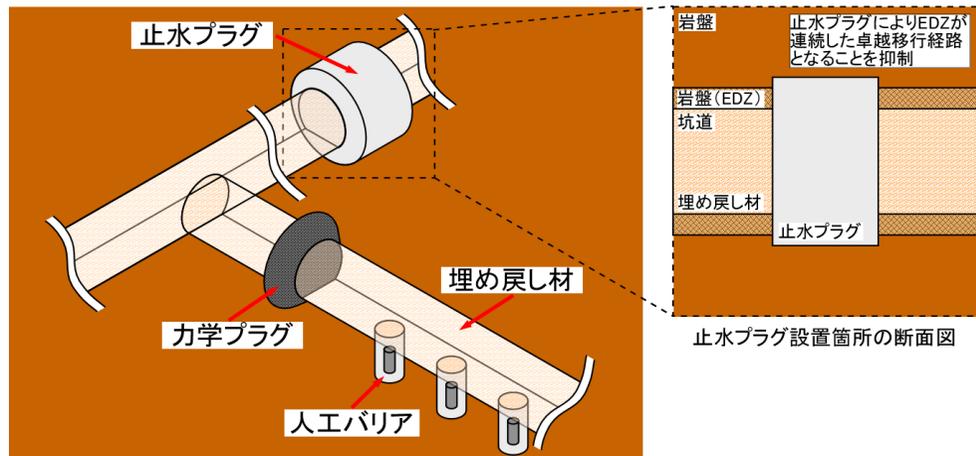
- ・止水プラグの性能を確保できる品質を達成可能な施工方法の検討(2.1)
- ・止水プラグや坑道の埋め戻しの設計に資する掘削損傷領域(EDZ)の調査技術の高度化(2.1)

- ・止水プラグの地下水移行抑制機能の評価(2.1)

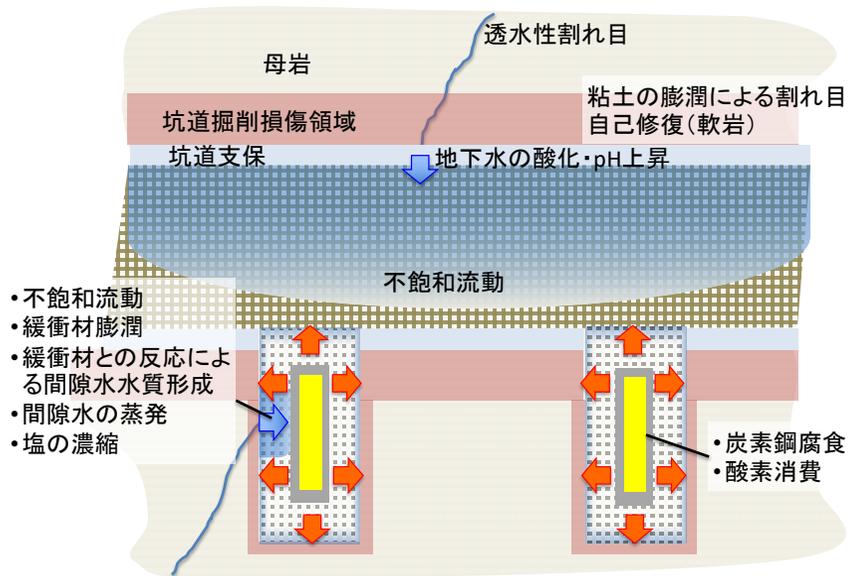
- ・緩衝材への含水による熱特性の変化、膨潤圧の発生、透水性の変化(1.1, 2.2)
- ・緩衝材間隙水の蒸発による塩の濃縮(1.1, 2.2)
- ・緩衝材の膨潤による割れ目自己修復(1.1, 2.2)
- ・廃棄体からの発熱、減熱による水分移動への影響(1.1, 2.2)
- ・オーバーパックスの腐食および腐食による強度低下(1.1) など

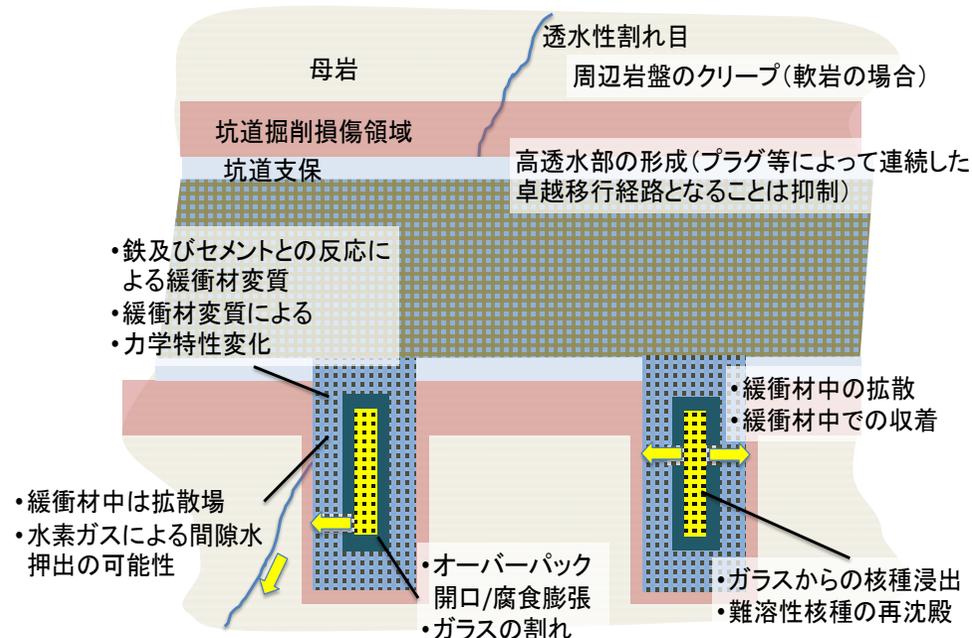
- ・廃棄体の発熱低下(1.1)
- ・緩衝材の流出/膨出による密度低下(1.1, 2.1)
- ・緩衝材の変質による力学特性の変化(1.1, 2.1)
- ・オーバーパックスの腐食膨張による緩衝材の圧密(1.1)
- ・鉄/ベントナイト、コンクリート/ベントナイト相互作用による緩衝材の変質(1.1)
- ・開口した割れ目等に沿った地下水流動(1.2, 2.1, 3.2)
- ・放射性核種の移行(1.2)
- ・緩衝材の侵食による人工バリア内の移流場の形成(1.1)
- ・長期的な岩盤変位による緩衝材への影響(3.1, 3.2) など

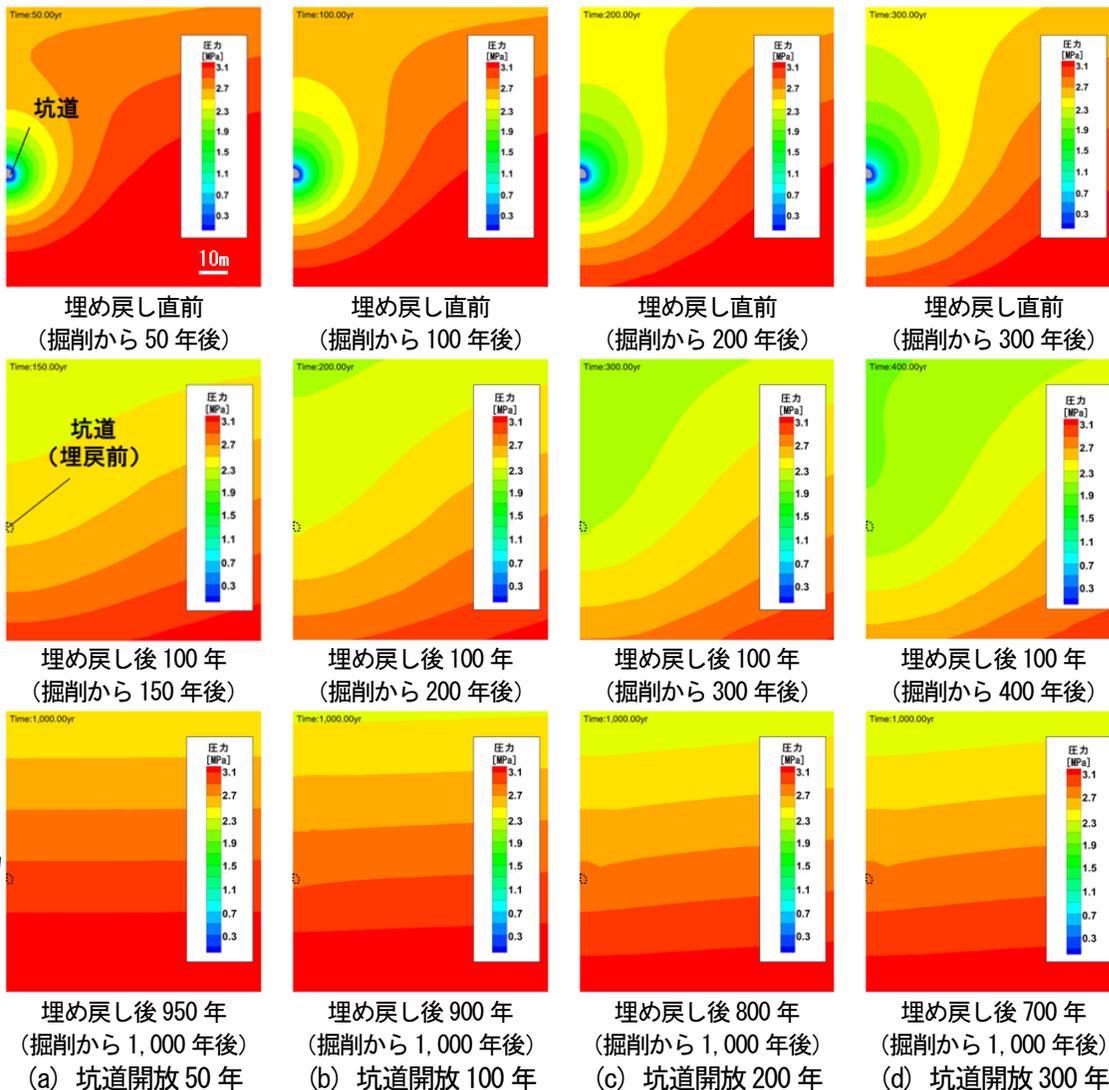
坑道の位置を  
示します。

図 30 坑道開放期間の違いによる埋め戻し後の圧力回復挙動の比較

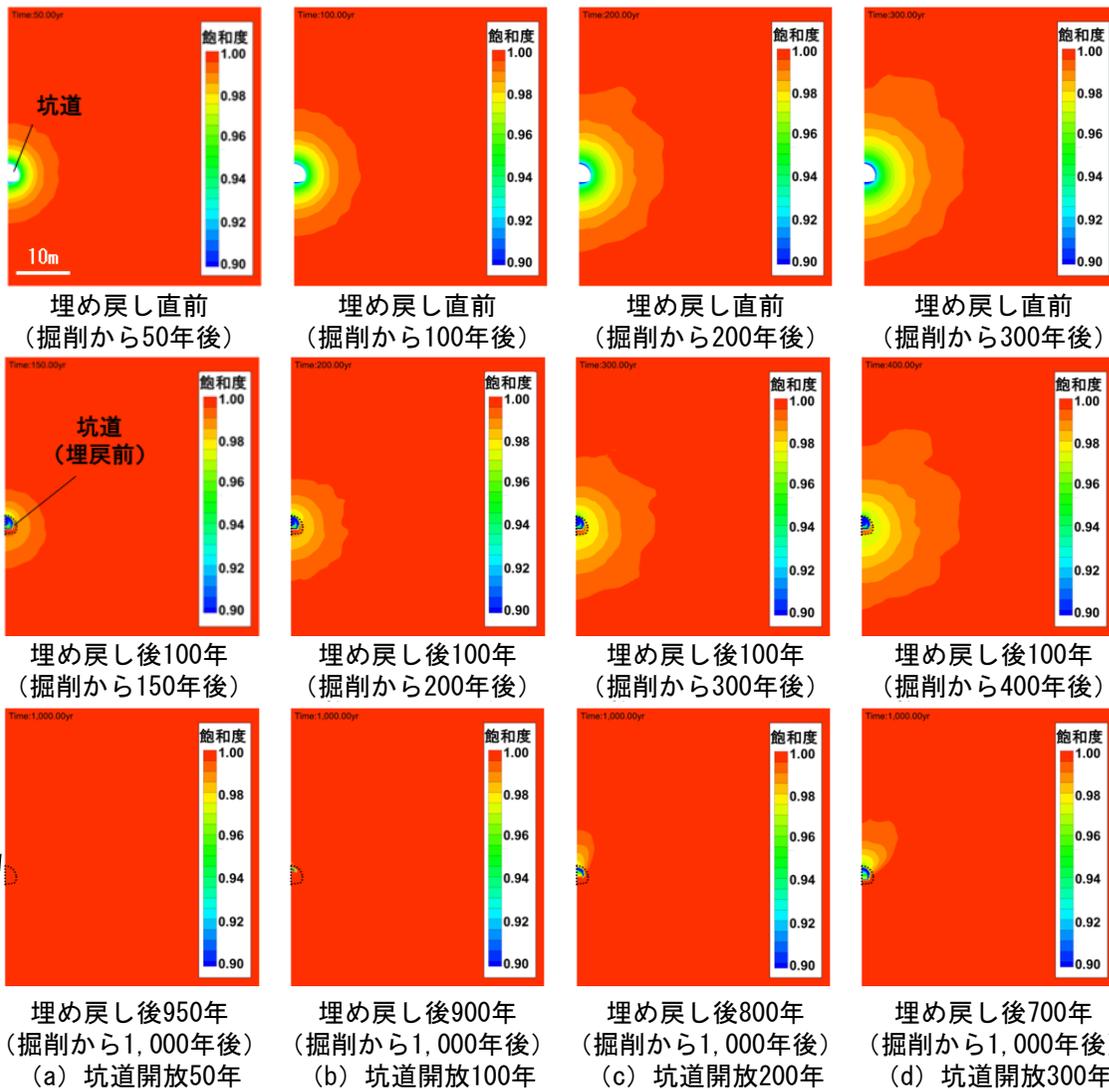
坑道の位置を  
示します。

図 31 坑道開放期間の違いによる埋め戻し後の飽和度回復挙動の比較

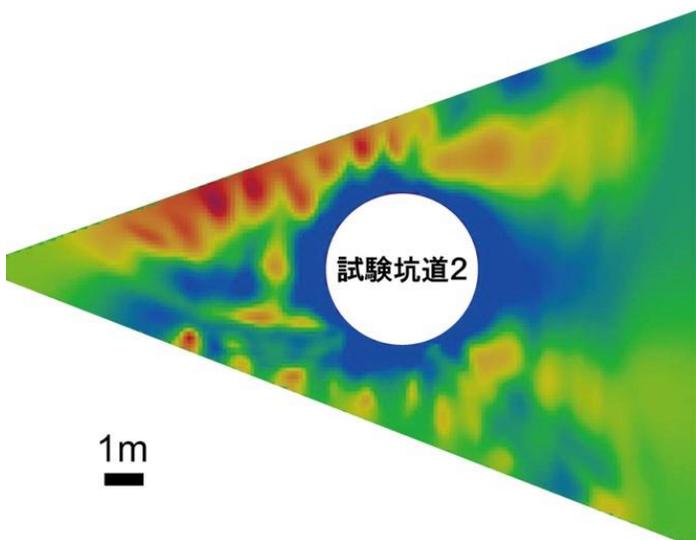
吹付コンクリートの位置を示します。

(a) 吹付けコンクリートの影響を考慮しない場合の結果 (b) 吹付けコンクリートの影響を考慮した場合の結果

図 49 吹付けコンクリートの影響を考慮した場合と考慮しない場合の解析結果の比較
