図-1 幌延深地層研究センターにおける排水系統

# 掘削土 (ズリ) 置場整備工事 (平成 23 年度分) について

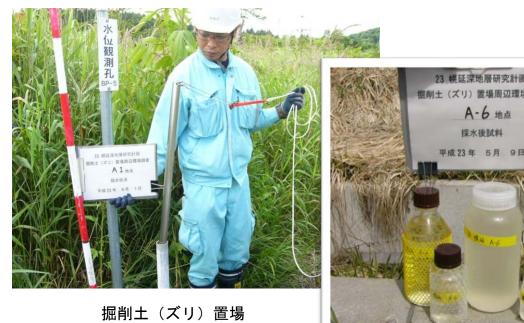
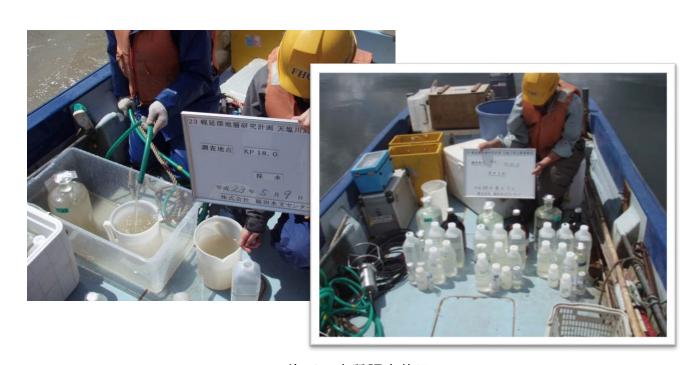
図-3 河川等の水質調査状況 (平成23年度)

掘削エ(**ス**リ)直場 周辺地下水の採取 (A1~A4)

清水川・雨水調整池の試料採取 (A5~A7)

天塩川の水質調査状況 (B1~B3)

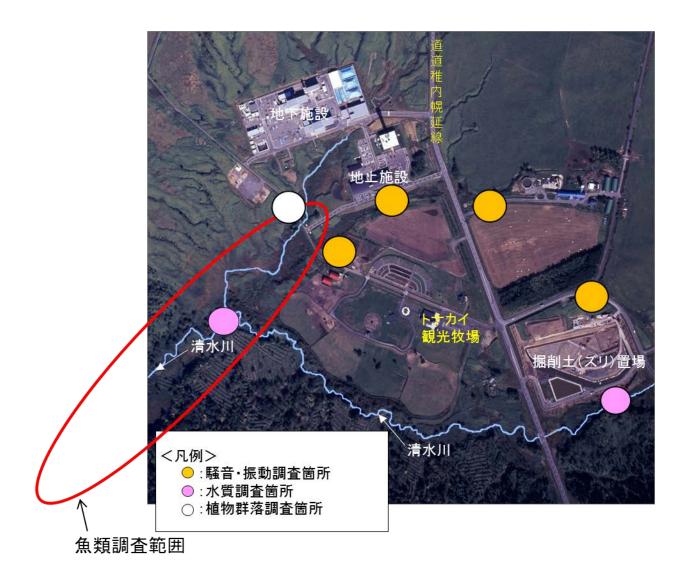
図-4 環境モニタリング調査地点

#### (調査項目)

- 1. 騒音及び振動(年4回)
- 2. 清水川の水質(年4回)
- 3. 魚類(年3回)
- 4. 植物群落(年3回)

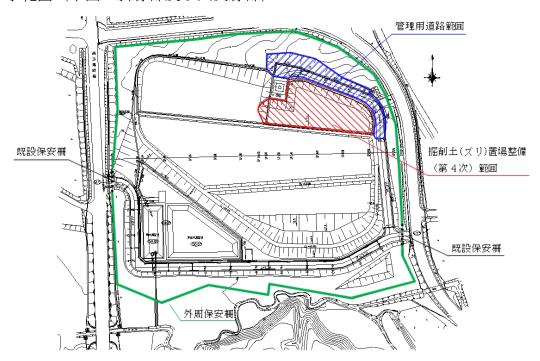
地下施設の建設に伴う掘削土(ズリ)の増量に備え、拡張工事(累計置場容量約100,000 m³)として掘削土(ズリ)置場の整備工事(平成23年度分)を実施した。掘削土(ズリ)置場の構造は、平成18、19、22年度工事と同様に二重遮水シートを用いた遮水工型としている。

○工事範囲(下図の斜線部及び太実線部)

- 切盛土工
- ・遮水工 (二重遮水シート及び保護土の設置)
- ・排水工
- 管理用道路工
- ・外周保安柵の設置
