豪雨により発生した堆積地内水路・暗渠排水管の崩壊について

胆振東部地震により生じた堆積地で実施した特殊地拵に併せて整備した水路等の一部が、令和4年8月の豪雨（8月8日から9日（50ミリメートル）および15日から16日（93ミリメートル））により崩壊、破損。

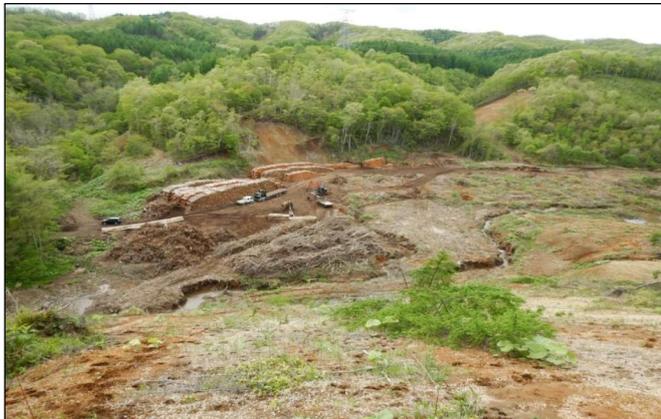
①特殊地拵実施状況(2021年5月)

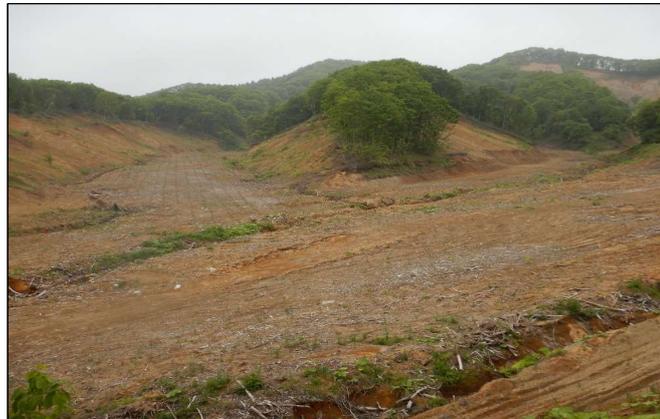
②特殊地拵・植栽施工後(2022年6月)

- 【堆積地内の水路】豪雨時に降雨水が水路に集中することで生じる崩壊を完全に避けることは困難です。そのため、水路に隣接する植栽を実施する際には、植栽範囲を慎重に設定する必要があります。
- 【暗渠排水管】被災原因は、堆積地内の木の幹、枝、根及び土砂が、水路崩壊により降雨水と共に流出して、排水管が閉塞したことによることから、特殊地拵施工地内の森林作業道で渓流等を横断する場合は、明渠排水（洗越工等）の採用を検討します。
