# **第5章 北海道南西沖地震の液状化現象**

(北海道立地下資源調査所の調査による)

## 第1 液状化災害の分布と概要

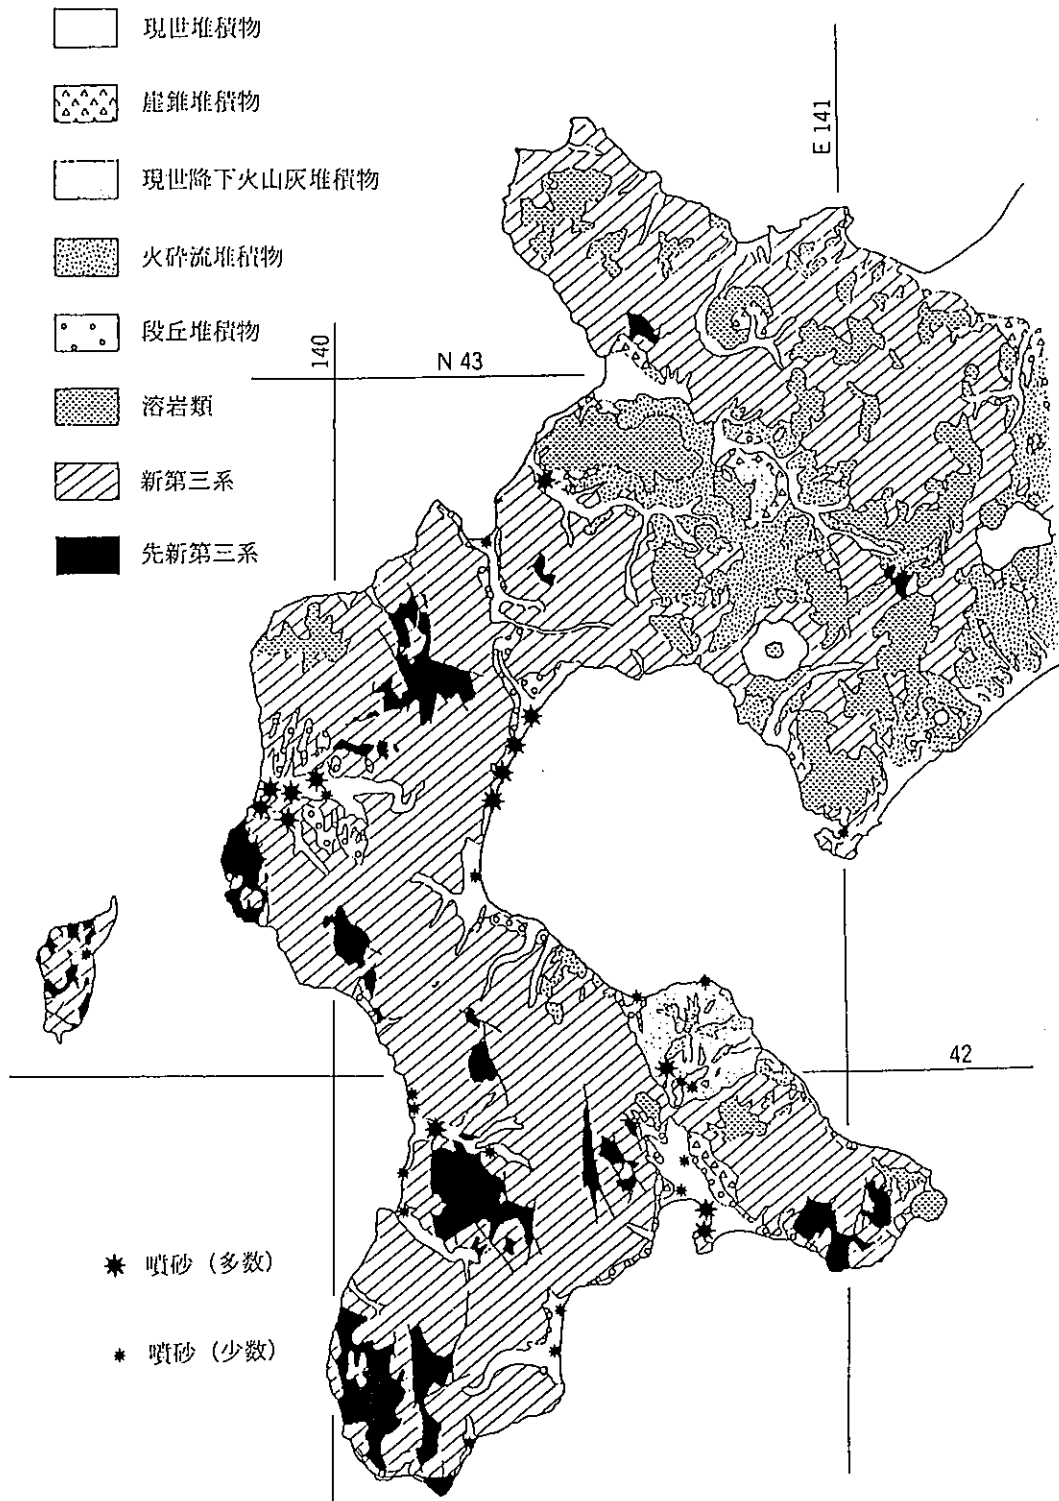
図 5.1.1 西南北海道の液状化分布図

図5-1-1は道南地方の液状化災害の発生地点を示したものである。沖積層分布地域の中でも河川改修による旧河道および砂丘間低地で顕著に認められた。

すなわち、北檜山町・今金町を流れる利別川流域では、大規模な河川改修によって造成された農地や河川堤防に被害が集中した。被害状況は、水田では亀裂が入り噴砂が起きたり、凸凹ができるなどして、ほとんど収穫が望めない状態になった（図5-1-2）。また、畑でも同様の被害が発生し、特に水田から転作した畑では噴砂・噴水によって冠水した所もあった。さらに、堤防には大規模な亀裂が入ったり、不等沈下したため堤防上の道路が波打ったりした。このような旧河道が液状化したことによる被害は、尻別川流域の蘭越町御成、厚沢部川流域の江差町水堀（図5-1-3）、姫川河口の乙部町市街地（図5-1-4）などでも認められた。

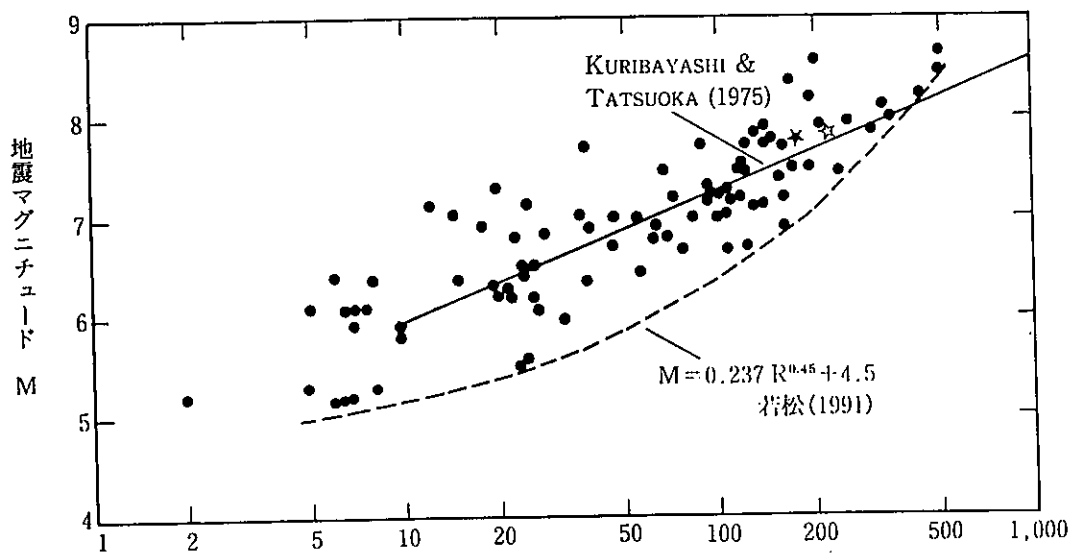
図5-1-7 限界震央距離(R)とマグニチュード(M)との関係

以上の関係を北海道南西沖地震についてみると、限界震央距離(約350kmと推定)と比較すると小さくなっている。一方、約250kmと推定され、比較的良く一致している。(図5-1-7)

北海道南西沖地震に関しては、この関係式の方がより妥当であったと推定される。

北海道南西沖地震による液状化地点 ★: 函館港 ☆: 青森県車力村

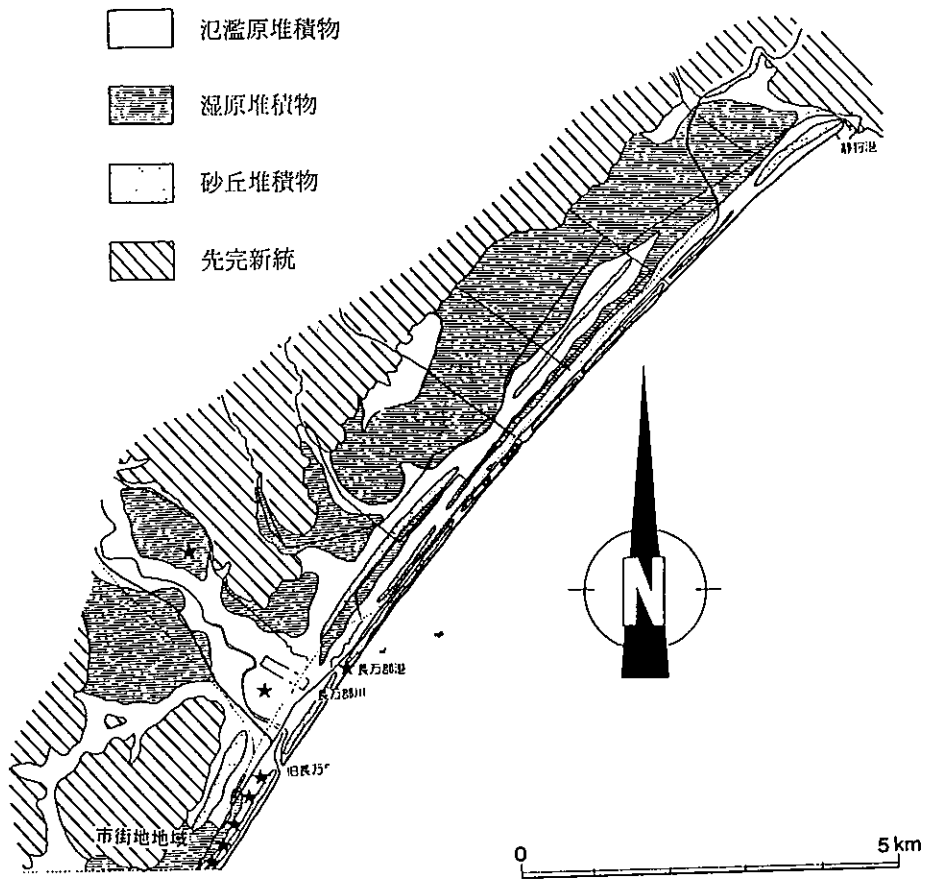
図5-2-1 長万部町管内北部の地質概略図および液状化分布概略図

長万部町管内の地形は大きく山地・丘陵・段丘および低地などに分類される。山地および丘陵は海岸線にほぼ平行にNE～SW方向に、低地は海岸線に沿って細長く分布している。段丘は低地と丘陵の境界付近に分布する。同町管内の地質についてはすでに明らかになっている（図5-2-1）。

液状化現象はこれらの地形の中でも主に低地の部分で発生した。その低地を構成する地質はおもに氾濫原堆積物・砂丘堆積物および湿原堆積物などの第四紀完新世の堆積物からなっている。氾濫原堆積物は長万部川、紋別川、国縫川などの河川の流域に沿って広く分布している。また、砂丘堆積物は海岸線にほぼ平行に、3～4列発達する砂丘列を形成する堆積物で、周囲に比較して数m程度高くなっている。湿原堆積物はおもに長万部～静狩にかけての地帯では特に広く分布し、おもに低位・中位・高位泥炭からなる。さらに国縫付近では駒ヶ岳起源の降下堆積物が10cm程度堆積している。

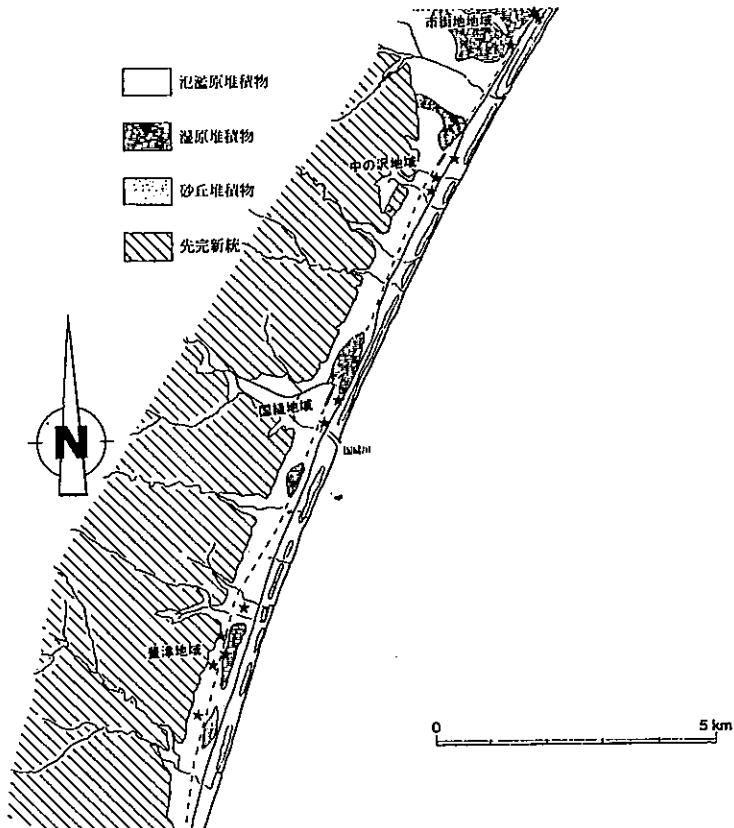
図5-2-2 長万部町管内南部の地質概略図および液状化分布概略図

長万部町管内の液状化現象は、特に国道5号線に沿った地域で顕著に認められた。しかし、その発生は一様ではなく、長万部町市街地・中の沢・国縫・豊津などの各地域に局所的に被害が集中する傾向が見られた(図5-2-2)。

また、そのおもな発生箇所を地形的にみると、長万部町市街地および国縫地域では旧河道跡と推定される地域に集中し、中の沢地域や豊津地域では砂丘列の后背湿地帯の地域に集中している。

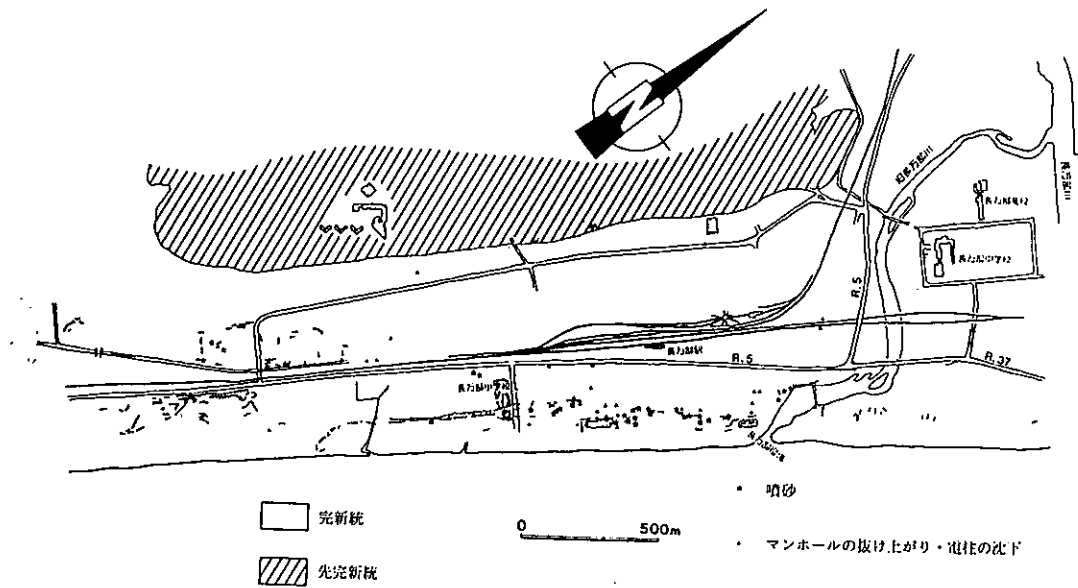
図5-2-5 長万部町市街地の液状化現象の分布図

ここでは、図5-2-5に示されている役場付近の旧長万部川河口から海岸線に沿って、ほぼ直線的に約1.5kmにわたって液状化にともなう噴砂、電柱の沈下（図5-2-6）、マンホールの抜け上がりおよび亀裂（図5-2-7）などが認められた。その延長は、小河川を横断し海岸にまで達している。この地域は空中写真の判読および長万部町史などから、古くは長万部川の河道となったり、沼になったりした地域で

あることが判明した。特に、明治43年頃には現在の長万部小学校の場所には、じゅんさい沼と小沼と呼ばれる沼があり、その後小学校建設の頃には湿地となっていたようである。また、この地域は並列した砂丘に挟まれた低地で、氾濫原堆積物とされている。

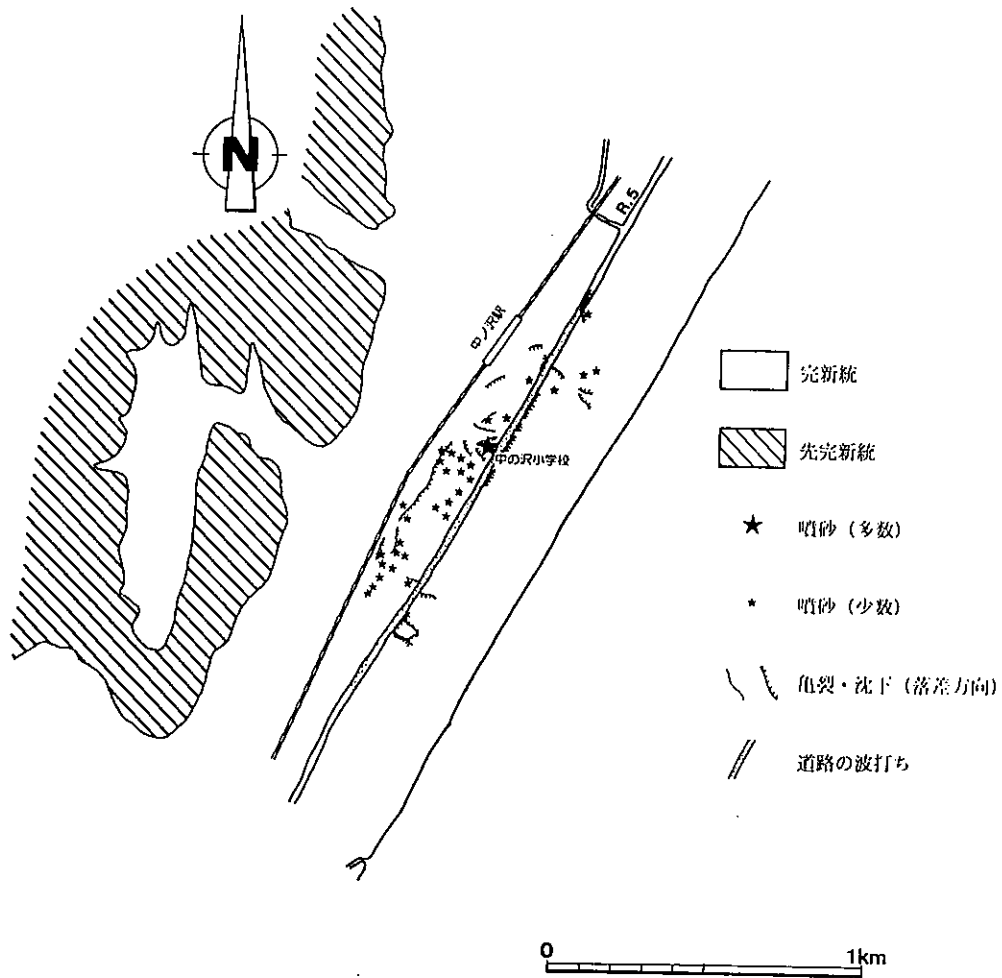
図5-2-10 中の沢地域の液状化現象の分布図

この地域には、いたるところで液状化にともなう噴砂・亀裂・電柱や地盤の沈下などが多数認められた（図5-2-10）。特に、中の沢小学校では校庭に亀裂が生じ、そこから砂鉄混じりの砂が噴き出しているのが確認された（図5-2-11）。砂鉄は比重が大きいため、特徴的に噴砂口付近に濃集している。さ

らに、新築（平成2年度完成）の校舎は盛土地盤が20cm以上沈下し、支持杭のみで支えられている状態であった。また、付近の牧草地にも亀裂（図5-2-12）や噴砂が多数確認された。中の沢市街地を中心に国道5号線では、道路が波打った様になる現象や盛土の沈下などが認められた（図5-2-13）。

ここは、海岸と丘陵にはさまれた湿地帯となっており、かつて砂鉄を採掘していた場所でもあり、砂鉄の採掘跡で液状化が発生したことを指摘している。しかし、すべての採掘跡が液状化したわけではないので、今後さらに資料の収集によって実態を明らかにする必要がある。

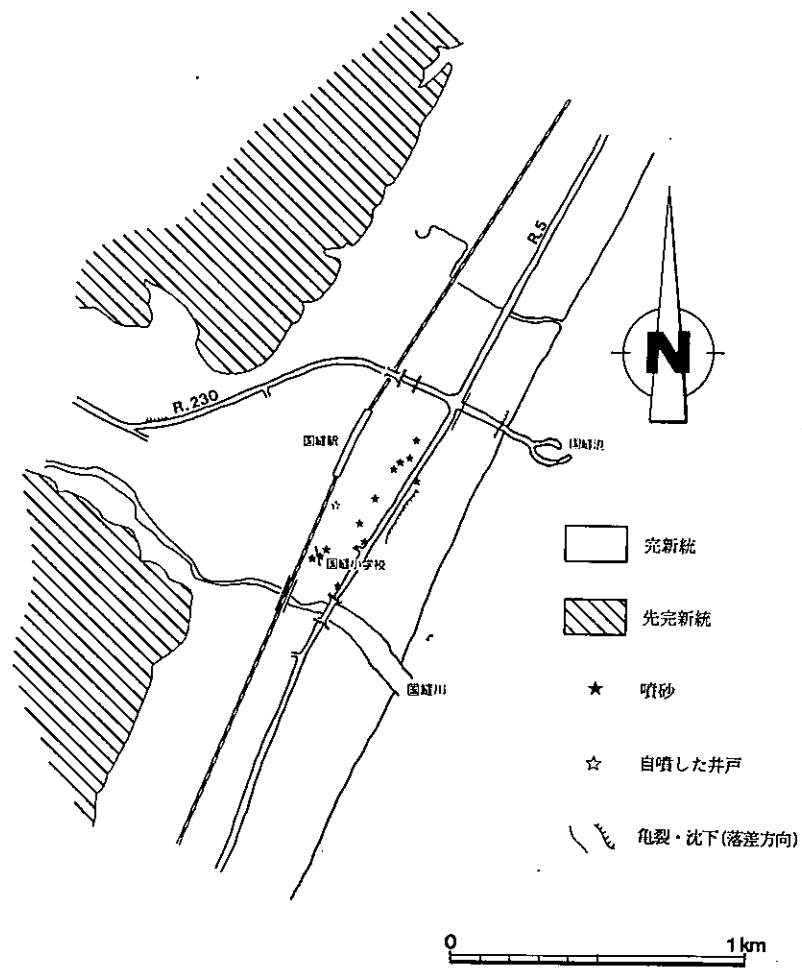
図5-2-14 国縫地域の液状化現象の分布図

ここでは、ほぼ国道に沿って市街地を縦断するように、液状化にともなう噴砂や亀裂が確認された。亀裂は約300mほど連続し、海側が20cm程度沈下している（図5-2-14）。ここは、空中写真の判読から国縫川もしくは支流の旧河道跡と推定され、現地調査の結果では周囲より少し低い地帯となっていた。またヒアリング調査では、国縫駅の南側にある、普段は自噴していない井戸から水が噴き出したとのことであった。調査時（1993年7月22日）はGL-15cmとなっており、自噴は認められなかった。

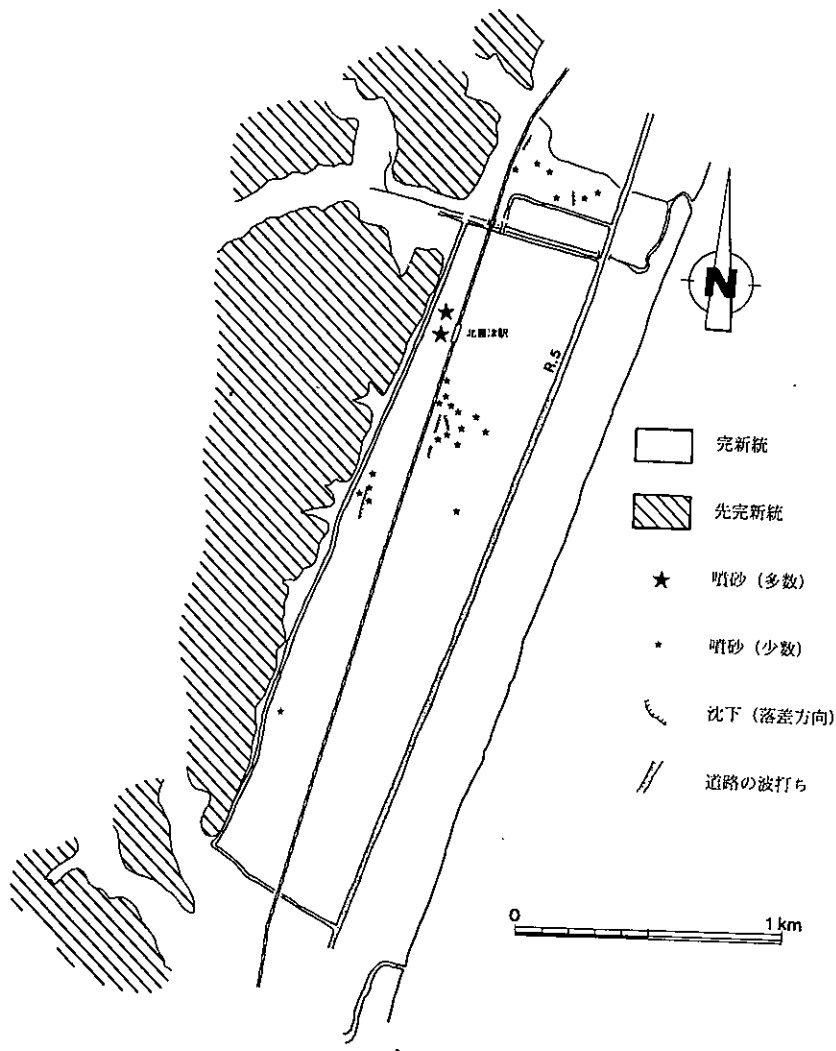
図5-2-16 豊津地域の液状化現象の分布図

この地域では、液状化にともない畑や牧草地に多数の噴砂や亀裂が生じた（図5-2-16）。特に、JR函館本線の北豊津駅西側の畑ではいたる所で噴砂が確認された（図5-2-17）。ここでのヒアリング調査では、畑がしばらく水田のように水浸しになったということである。現地調査時（1993年7月21日）にもその痕跡が認められた。さらに噴砂によって畑の土塊が数m程度吹き飛ばされている現象が確認され（図5-2-18）、これは液状化によって大きな圧力が発生したためと推定される。

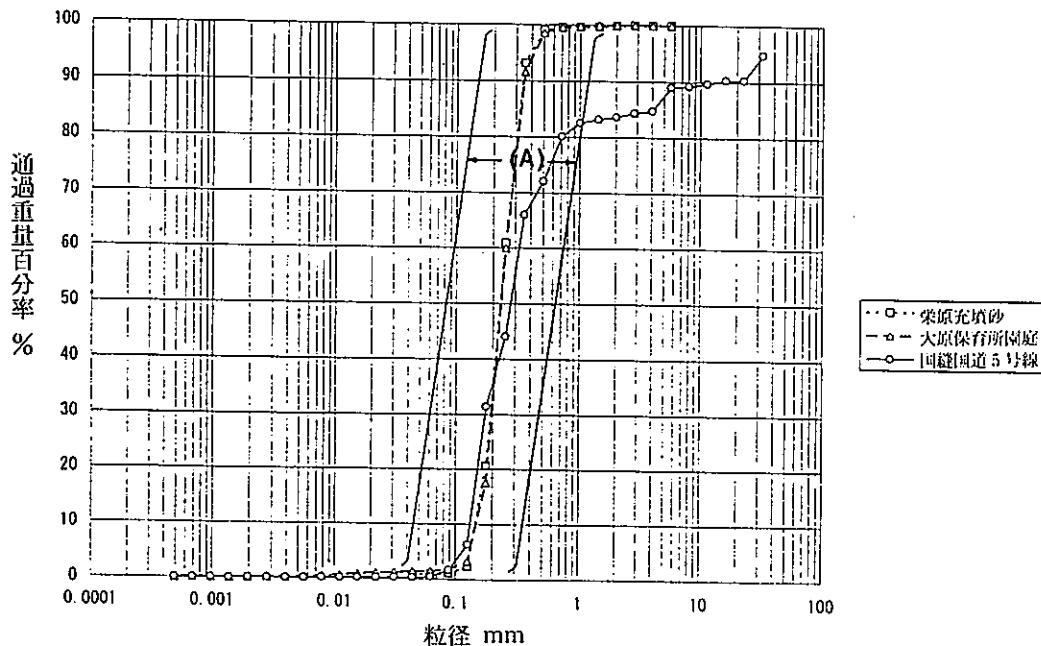
図5-2-20 長万部町管内の噴砂試料の粒度分布(A)は液状化範囲（日本港湾協会、1990）

噴砂試料を採取した地点は、大原保育所園庭・国縫の国道5号線および栄原の転倒したサイロの充填砂の三カ所である。大原保育所園庭および栄原のサイロの充填砂は非常によく似た粒度分布となっており、いずれも均等係数は非常に小さくなっている。一方、国縫の国道5号線の噴砂は4mm以下の粒径では均等係数は小さくなっているものの、それ以上に粗い粒径のものも15%前後含まれていることを示している。これは50mm程度の駒ヶ岳火山の噴出物である軽石が噴砂の中に含まれていることによるものである。

このため図5-2-20には概略的に粒度分布の範囲(A)を書き入れてある。この調査による噴砂の粒度分布は、主要な粒径ではいずれも均等係数が小さく、日本港湾協力（1990）の均等係数の小さい砂に相当し、いずれも「特に液状化の可能性あり(A)」の範囲にプロットされることが判明した（図5-2-20参照）。

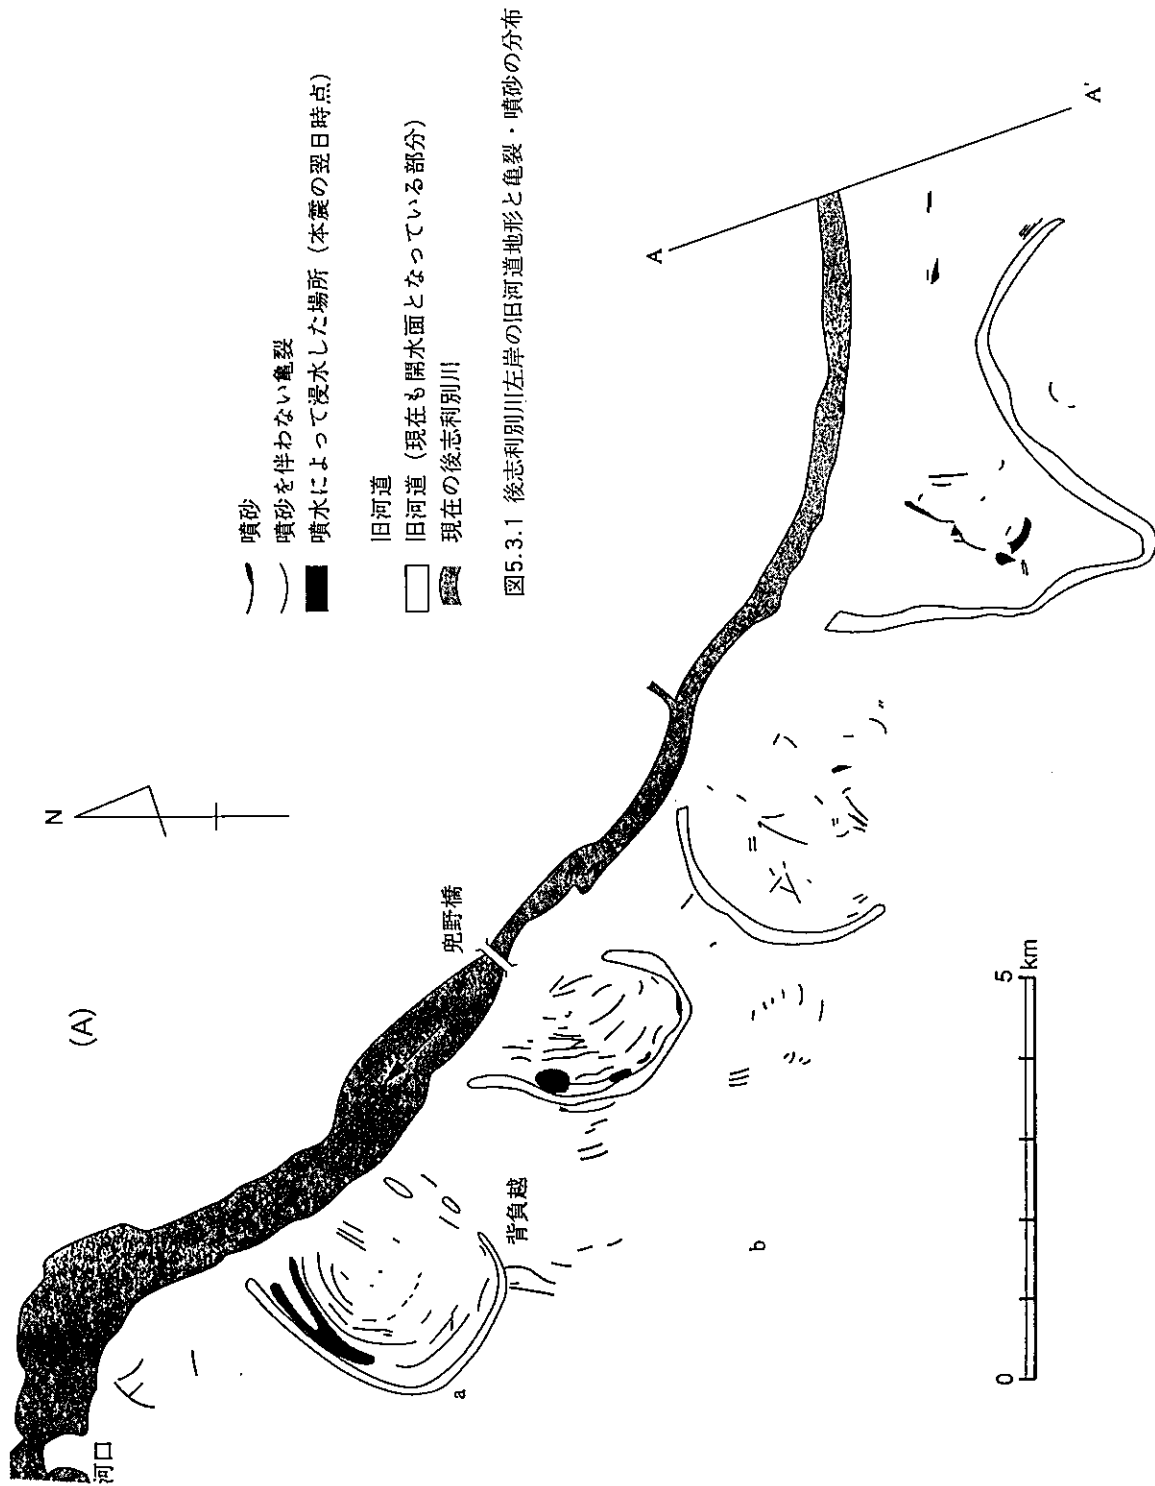
図5.3.1 後志利別川左岸の旧河道地形と亀裂・噴砂の分布

後志利別川の下流には、旧河道地形が数多く分布している。1976年撮影の国土地理院1/10000空中写真を用いて後志利別川左岸の旧河道地形を判読した結果を、図5-3-1に示す。この中には、切り合いをしている旧河道地形も見られる。例えば図5-3-1(A)の旧河道aは、旧河道bを切っている。すなわち、aの旧河道はbの旧河道より新しく、川に近い旧河道の方が新しい蛇行帯のものであることがわかる。これらの旧河道地形のうち、三日月湖状に水がたまっている開水面は、主に1934年～1957年までの河川改修工事によって取り残された河道跡である。それ以外の旧河道地形は、その多くが、現在、水田地として利用されている。

図5-3-1によると、液状化による亀裂・噴砂は、そのほとんどが旧河道やその内側の蛇行洲に分布していることが読み取れる。従来から、旧河道は、地盤の固結度が低いことや地下水面が浅いために液状化の発生しやすい場所と言われてきた。蛇行洲に関しても、旧河道の外側（蛇行帯の外）に比べ、川からの比高が小さく、また、圧密のすすんでいない新しい蛇行洲堆積物からなるため、旧河道と同様に、液状化が起りやすいと考えられる。

さらに、図5-3-1(A)の旧河道bとaの周辺を比較してみるとわかるように、旧河道や蛇行洲でも、古いものより新しいものの方に、亀裂・噴砂が多く分布する。この理由も、新しい旧河道や蛇行洲の方が、より川からの比高が小さく、圧密がすすんでいないためと考えられる。10<sup>3</sup>~10<sup>8</sup>年オーダーの堆積年代の違いによる液状化の生じやすさについて議論している。本地域のように河口付近の沖積面に残る旧河道の形成年代は、古く見積っても数百年程度と推測される。したがって、10<sup>2</sup>年オーダーの堆積年代の違いでも液状化被害に差ができると考えられる。

次に、噴砂を伴わない亀裂の分布は、図5-3-1(B)の真栄橋東や図5-3-1(C)の豊田橋東などのように、蛇行帯の中でも比較的川からの比高が大きい場所や、地形の傾斜遷急線直上部に特に多く見られる。一方、噴水によって浸水した場所は、川からの比高がきわめて小さく、地下水水面が浅いと思われる場所である。

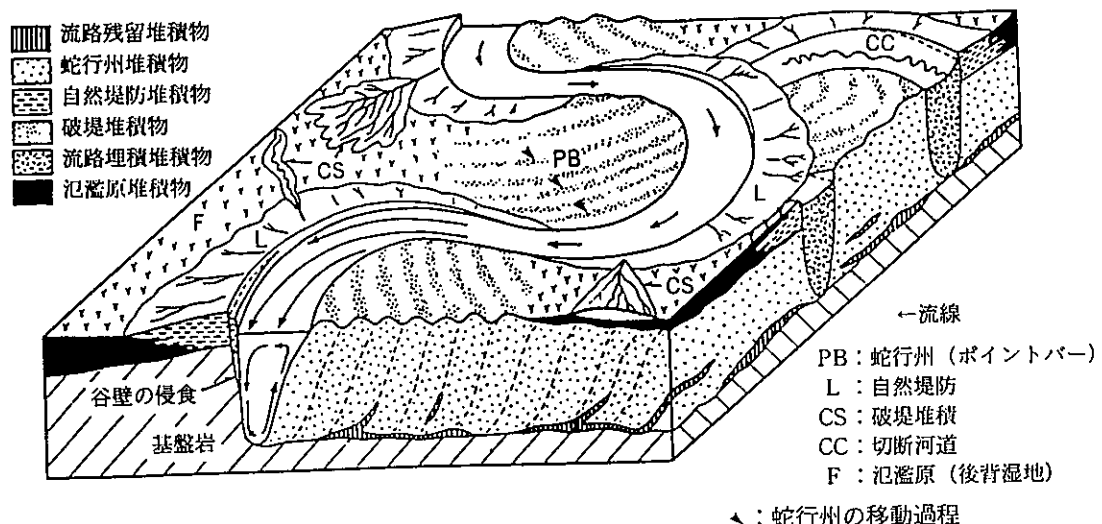
図5-3-3 蛇行洲堆積物の構造と堆積過程 (A,J.R.L. (1978) を加筆・修正)

蛇行河川の蛇行洲は、上流側から下流側へ移動しつつ形成され、その結果、蛇行洲堆積物は図5-3-3のように河道に沿うような構造になる。図5-3-1で示した亀裂・噴砂の分布は、この蛇行洲堆積物の構造ときわめて類似しており、蛇行洲の堆積構造に沿って亀裂・噴砂が発生したと推測される。これは、地下水水面で液状化が発生し、液状化層より上位の蛇行洲堆積物の構造的弱線部に沿って亀裂ができやすいためか、あるいは液状化した物質が堆積構造に沿って動きやすいためと考えられる。

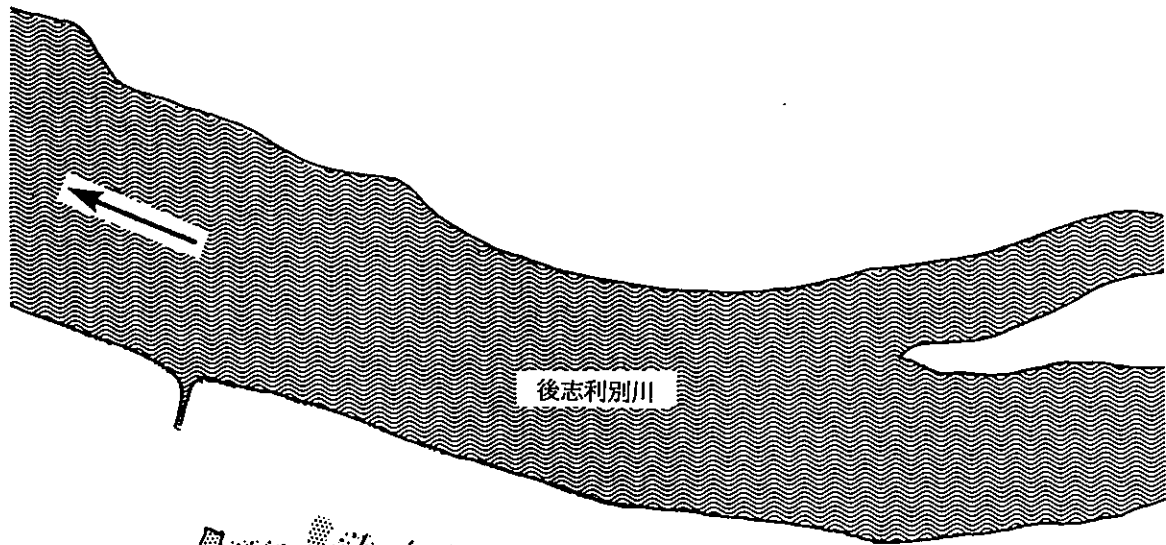
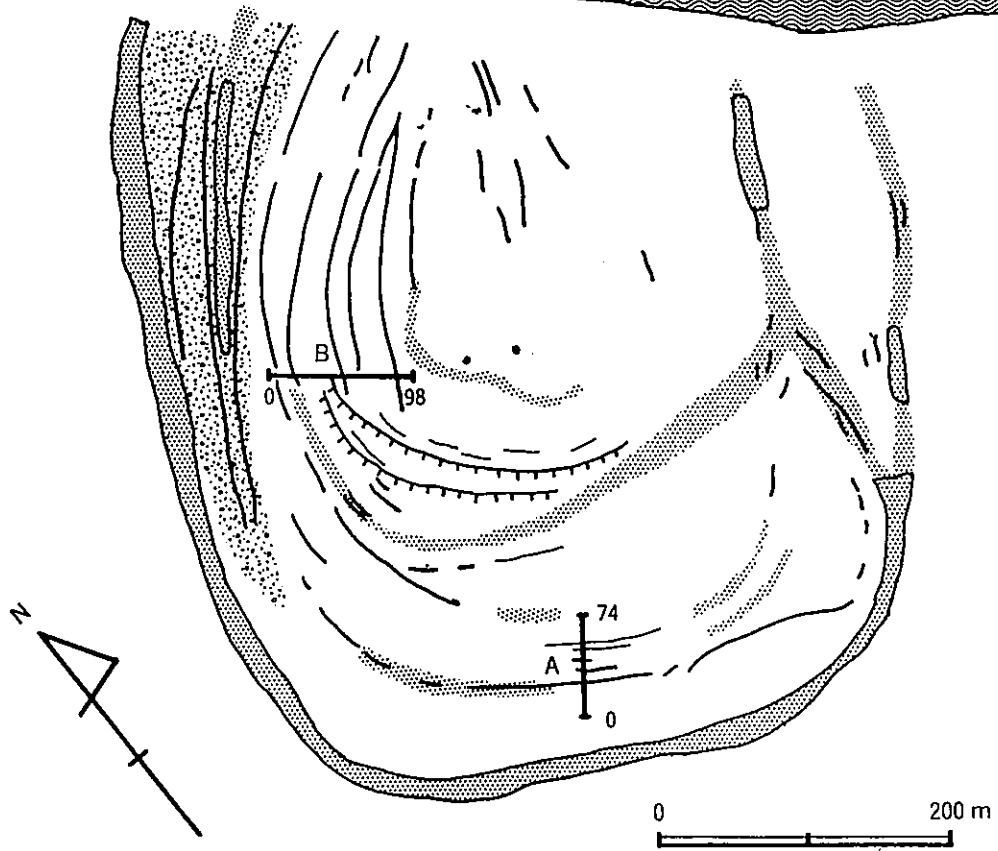
図 5.3.4 背負越の亀裂・噴砂分布と調査測線の位置

河口から1 kmほど上流の兜野地区背負越の旧河道およびその内側の蛇行洲は、後志利別川流域の中でも特に液状化による被害の激しい場所の1つで、やはり蛇行洲堆積物の堆積構造に沿うように亀裂・噴砂が発生した(図5-3-4)。我々は、この地区の地下構造を調べるため、本震の10日~12日後に現地調査を行った。

調査方法は、検土杖を用いて地質柱状を確認し、簡易貫入試験機によりその強度を求めた。その際、検土杖の濡れ初める深さを地下水面の深さとした。検土杖・簡易貫入試験は、図5-3-4に示したとおり、蛇行洲堆積物を横断するような2本の測線A、Bで行った。測線Aに沿って行った試験の結果を図5-3-5aに、測線Bで行った結果を図5-3-5bに示す。これらの図の横軸は測線の蛇行洲外側端を基準とした距離、縦軸は地下水面を基準とした高度である。また、簡易貫入試験の結果はNc値（深さ10cm貫入させるのに要する打撃回数）で示した。

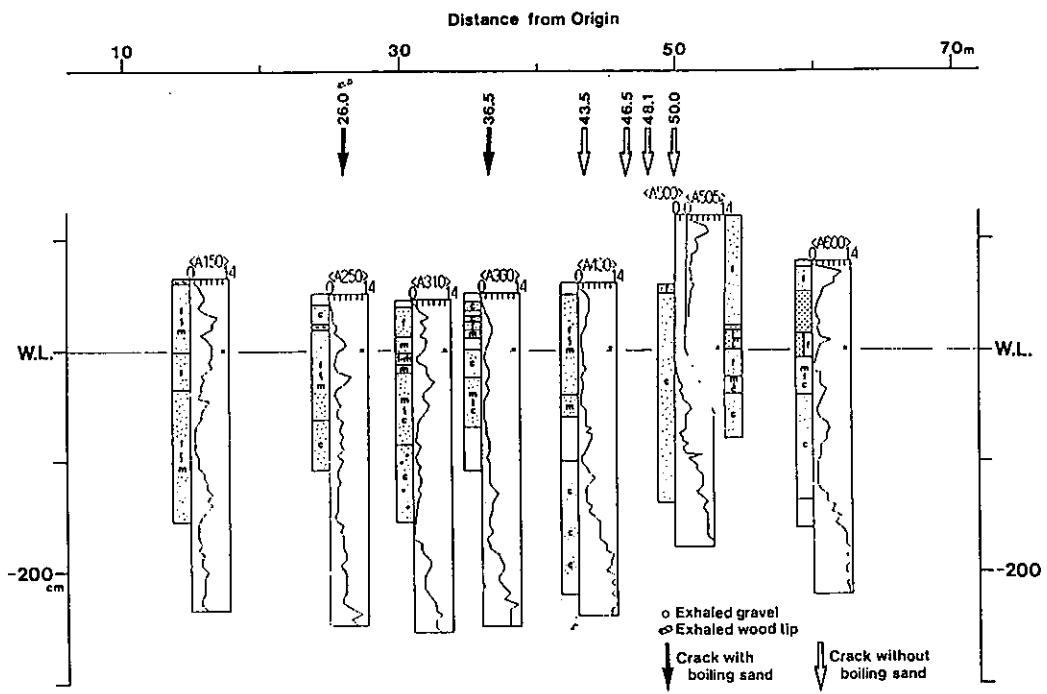
図5.3.5 背負越の表層地質とその強度(Nc 値)：測線 A

測線Aの50.0m地点および測線Bの48.9m地点の開口亀裂において、亀裂中の地質を調べた。両地点とも粗粒な砂からなり、特に測線Bの方では、櫟まじりの部分もあった。Nc値は極めて低く、特に上部1mのほとんどはNc値<2であることから、液状化した物質が亀裂を埋めた状態であると考えられる。

測線A50.5m地点では、地下水面が他の場所より深い。この地点は、噴砂を伴わない亀裂のすぐ脇にあたる。噴砂という現象は、液状化によって間隙水圧が増加し、地下水が砂と共に地表まで上昇したものであるから、地下水面の深い地点では、亀裂ができたとしても、地下水は地表にまで達しないため、噴砂を伴わないものになる。前述したとおり、噴砂を伴わない亀裂が蛇行帯の中でも比較的川からの比高の大きい場所や地形の傾斜遷急線直上部に多く分布することも、これらの場所が、地下水面の深い場所であるためと考えられる。その反対に、背負越地区で最も地下水面の浅いと考えられる場所では、大量の水と砂が噴出し、少なくとも本震翌日まで浸水していた。

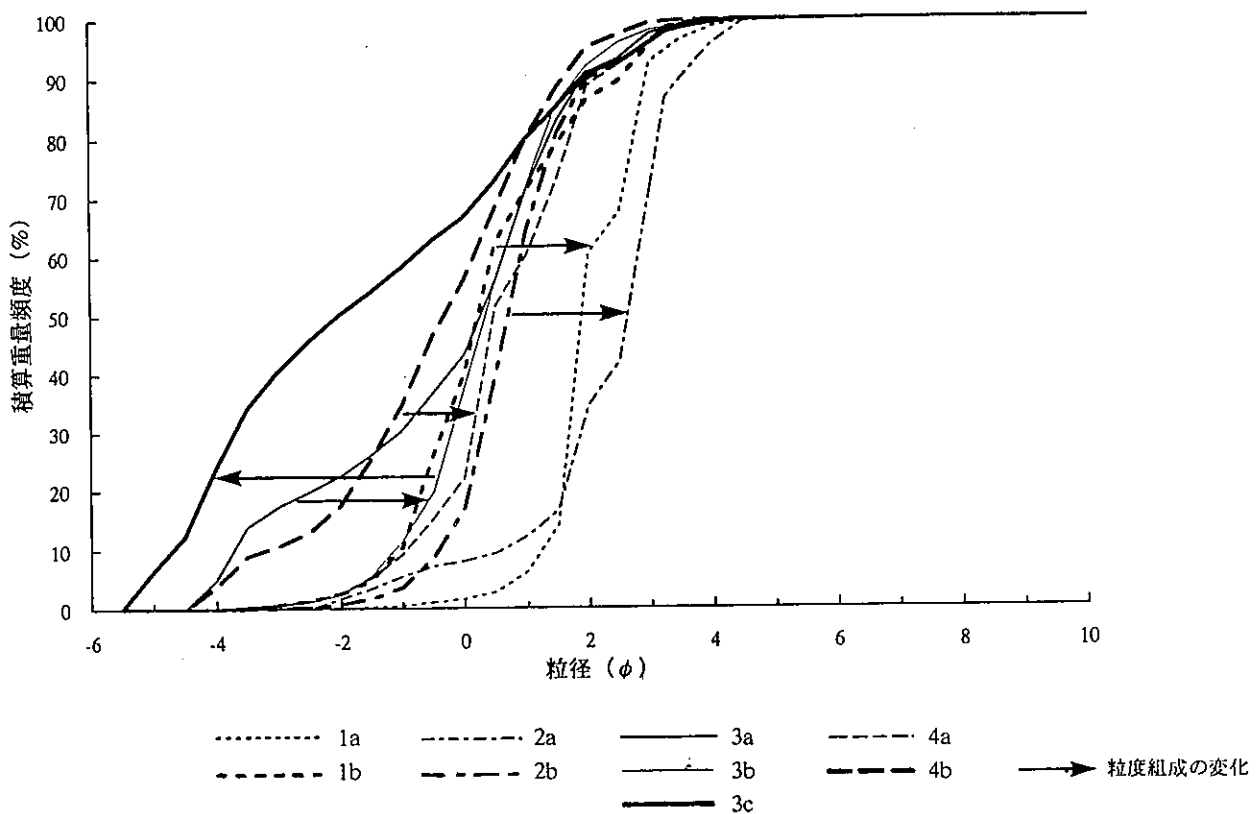
図5-3-7 2層以上になっている噴砂の粒度組成変化

つぎに、噴砂堆積物の断面をみて、2層以上になっている4カ所（サンプル1、2、3、4）について、それぞれの層から採取し分析を行い、粒度の変化を調べた。その結果を図5-3-7に示す。4カ所の噴砂のうち3カ所は上部の方が細粒になっていた。

これは噴砂が沈降・堆積するときに、ふるいわけが起こるためと考えることもできる。しかし、背負越の測線B49m付近の噴砂堆積物（サンプル3）は、3層構造になっており、上層、下層には、かなり粗い粒径のものが卓越し、中層にはあまり粗粒なものが入らない。したがって、少なくともここでできた複数の層は、噴砂が沈降・堆積する際にふるいわけが起こったものではなく、粒度を変化させながら噴出したか、あるいは複数回の噴出があったものと考えられる。2層構造の噴砂の中にも、このように粒度を変化させたり、複数回噴出したようなものがあると考えられる。
