北海道胆振東部地震対応検証委員会

電力広域的運営推進機関の検証委員会での
中間報告を踏まえた

当社の設備対応に関する方針

北海道電力株式会社

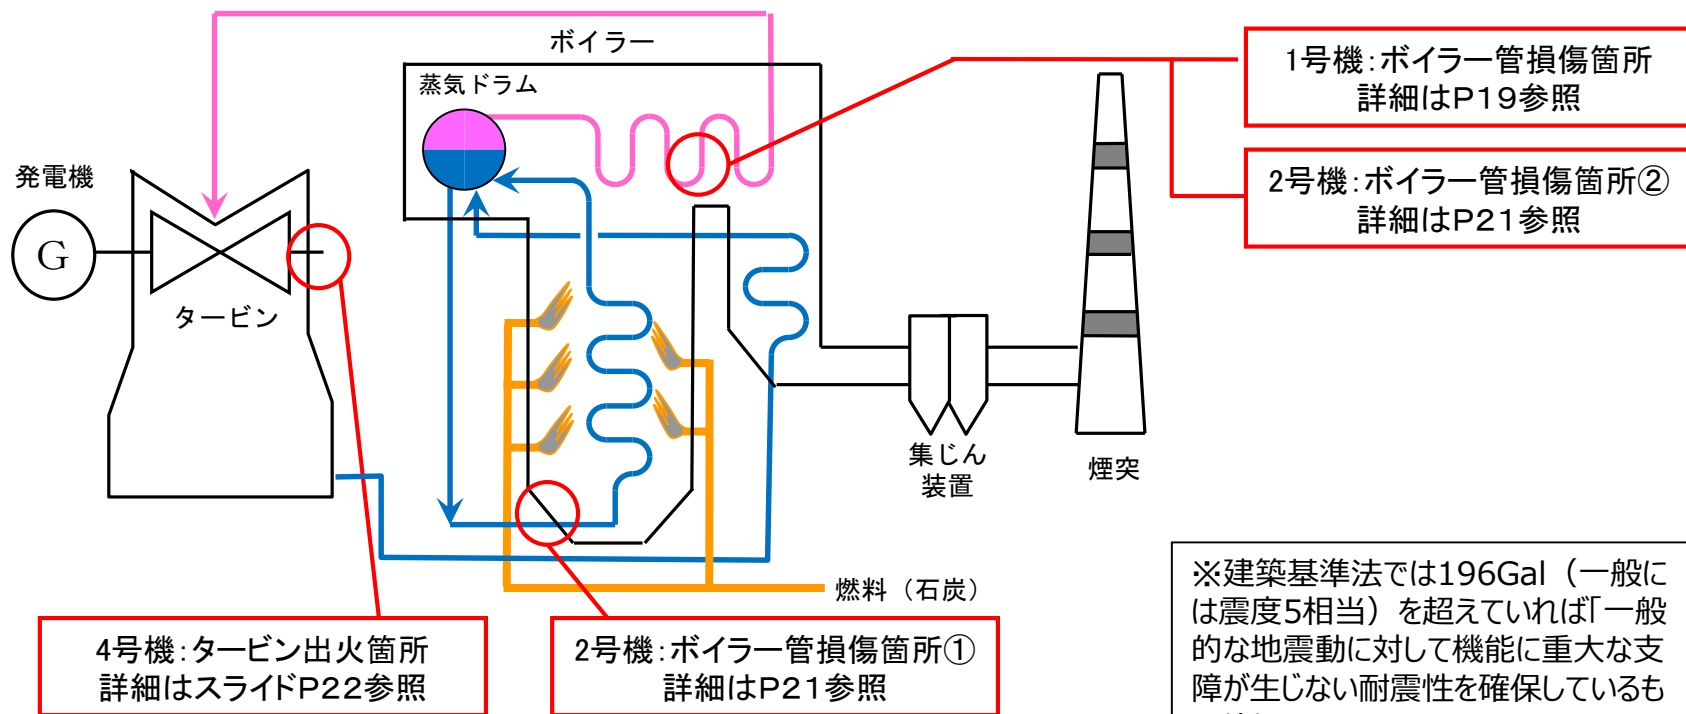
- 地震により、苫東厚真発電所 1・2号機でボイラー内蒸気配管の損傷、4号機でタービン出火を確認した。
- 苫東厚真発電所の主要な発電設備は、地盤等を考慮して耐震設計値を235Gal程度※（一般には震度5相当）として建設しているが、今回の地震は当社地震計で水平合成加速度386Gal（一般には震度6弱相当）を記録しており、耐震設計値を上回る地震であった。

※建築基準法では196Gal（一般には震度5相当）を超えていれば「一般的な地震動に対して機能に重大な支障が生じない耐震性を確保しているもの」としている。

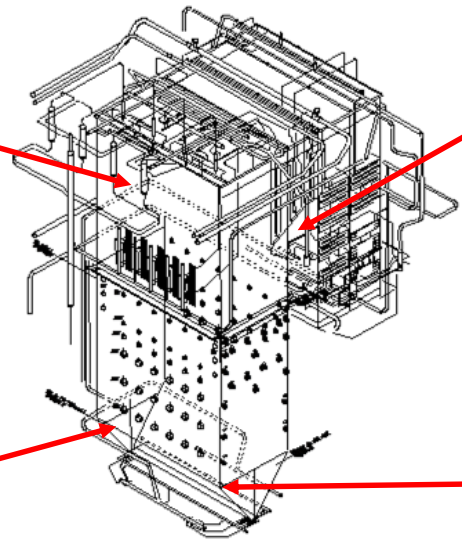
○苫東厚真2号機は、地震の発生直後に運転を停止※。地震の影響で各部に過大な応力が発生し、ボイラー管12本が損傷したため、補修を実施。また、微粉炭機2台の点検・補修を実施し、10月10日に復旧した。

火炉出口部側壁管 (缶右) 損傷

・電力広域的運営推進機関による検証委員会の検証結果および今回の事象の原因究明結果を踏まえて、損傷部位の管形状を改良するなど、自主的な保安の向上や設備損傷からの早期復旧を目指し、必要な対策を検討し、施す。

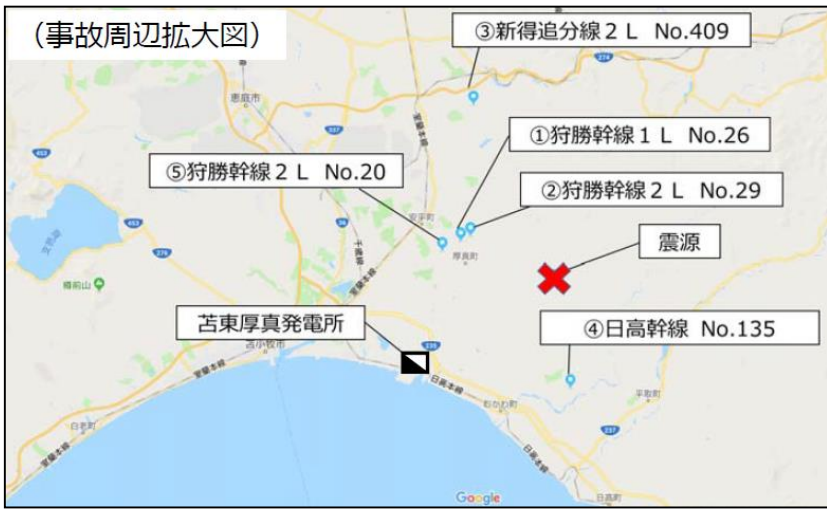
275kV狩勝幹線の事故箇所写真

○ 苫東厚真発電所 2、4号機脱落と同時に発生した送電線事故（狩勝幹線、日高幹線、新得追分線〔他社設備〕）により、道東エリアが分離され単独系統となった。そのため、道東エリアの周波数の上昇、エリアの水力発電機が停止して道東エリアが一旦全停となった。
