## <資料>

## ③ 北海道地質研究所報告

平成30年北海道胆振東部地震に伴う地表変動および強震動による被害(速報)  
 Preliminary report of surface deformation and damages by strong ground motions of  
 the 2018 Hokkaido Eastern Iburi Earthquake

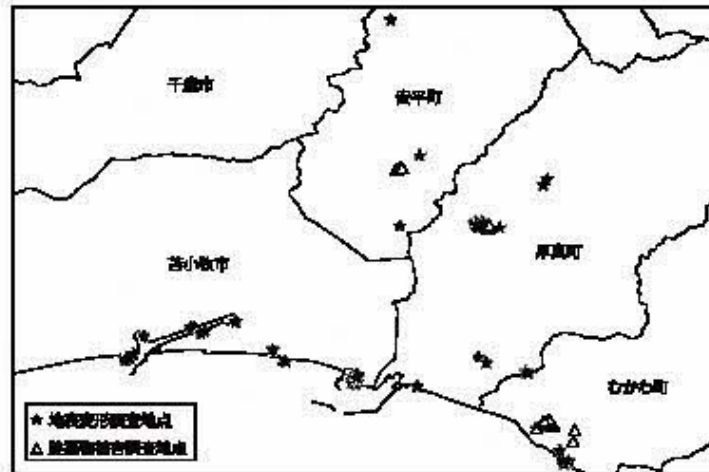
第3図 苫小牧市・厚真町・安平町およびむかわ町における地表変動観察地点。  
Fig. 3 Locality of surveyed point about surface deformation at Tomakomai City, Atsuma Town, Abira Town and Mukawa Town.

厚真町一安平町~千歳市などやや内陸部に位置する丘陵と低地の境界付近でも、河川沿いの沖積低地で地表変動が多発した(第3図)。

安平町および千歳市では、地表変動は厚真町やむかわ町と比べると顕著ではないが、局所的ながら噴砂や路盤の沈下、橋の抜け上がり等が発生している(第3図)。発生箇所は、いずれも河川沿いの沖積低地に形成された市街地である。噴砂は、車道・歩道の境界やマンホール外縁から発生しており、マンホールが数cm程度抜け上がるとともに、周囲にはごく軽微ながら路面の波状変形が認められることがある。

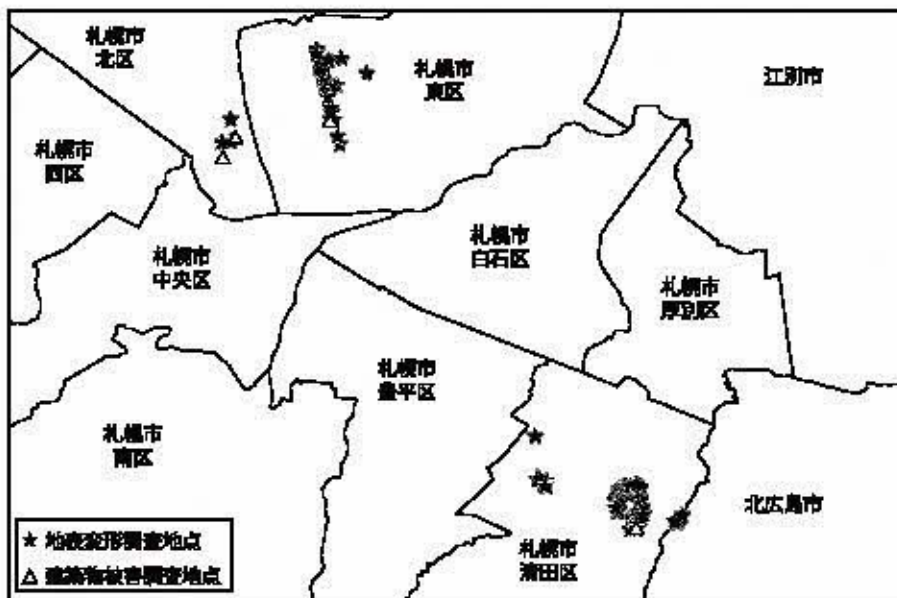
第9図 札幌市~北広島市における地表変動観察地点。

震源から50km以上離れているにもかかわらず、各地で噴砂や地盤沈下、路面の液状変形などの地表変動が発生した(第9図)。比較的規模の大きい変動は北広島市大曲並木、札幌市清田区里塚、清田区美しが丘、清田区清田で認められたが、その他にも札幌市北区、東

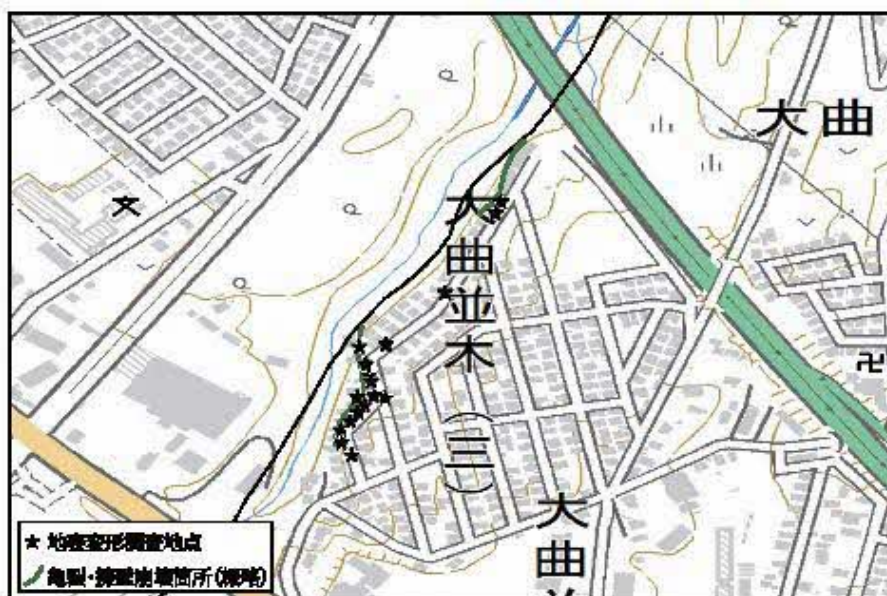
第10図 北広島市大曲並木の地表変動観察地点(背景地図は、国土地理院の地理院地図)。  
Fig. 10 Locality of surveyed point about surface deformation at Omagarinamiki area, Kitahiroshima City.

大曲並木3丁目で地表変動が発生した。顕著な変動は、大曲川右岸に沿った住宅地に集中している(第10図)。住宅地は西へとならかに高度を下げ西縁を大曲川で境される丘陵地に造成されている。住宅地の西縁、大曲川に面する区画は、大曲川河床よりも5～10m程度高い平坦地であり、河川側には擁壁が設置されている。

ここでは、地表変動は、大曲川沿いの箇所と、その東側の宅地の2箇所、それぞれ概ね北北東～南南西にのびて分布している。大曲川沿いでは、谷壁の擁壁設置部で斜面崩壊が発生し、擁壁が大曲川の河床へと崩落している(第11図)。擁壁の崩落は北側の幅約100mにわたる区画と、南側の幅約150mの区画で発生しており(第10図)、南側の崩土は一時的に大曲川をせき止めた(住民証言による)。擁壁は破壊されずにその構造を保ったまま崩落している(第12図)。擁壁とともに背後の地盤も崩落しているため、一部の家屋では川側の地盤が失われ、基礎部分が剥き出しとなり、家屋が基礎とともにオーバーハングしている箇所もある(第11図)。

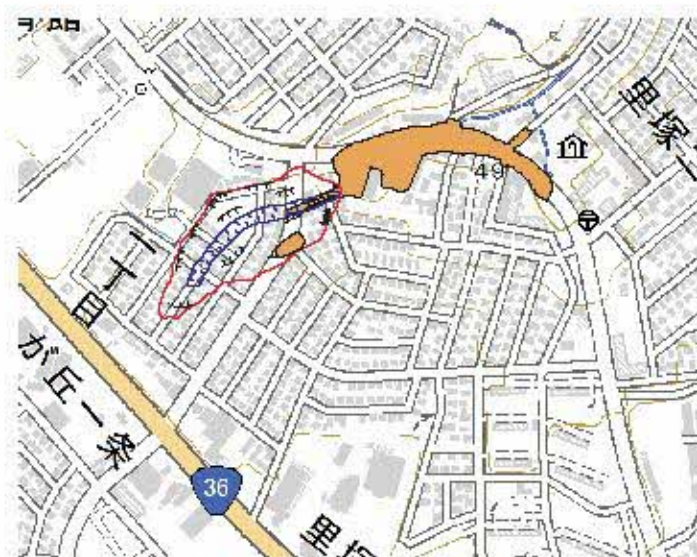
第18図 里塚北西部(1条1丁目~2丁目)の地表変動分布。赤線内は開口亀裂をはじめ地表変動が発生した範囲。青線は凹地状の地盤陥没が生じた範囲、オレンジ色で示した部分は土砂が堆積した範囲を示す(背景地図は、国土院の地理院地図)。

この地区での変形の概要を第18図に示す。北広島市の場合と同様に、被災された住民の方々への配慮から、概略のみを示している。変形の様式は、凹地状の地盤陥没、開口亀裂、バルジ状の地盤隆起に大別される。凹地状の地盤陥没は、里塚1条1丁目~2丁目

裂が多く認められる。開口亀裂の多くは、凹地の内側が落ちる正断層変位(最大20~数十cm、平均数cm程度)を持っていることが多い。道路亀裂の壁面では、アスファルトの下位に厚さ15~25cm程度の砂利、さらに下位には凍上抑制層とみられる均質な細礫混じり粗粒火山灰質土が厚さ40~60cm以上で露出している。さらに下位には、やや褐色を帯びた火山灰質土が認められる。この火山灰土は枝・木の根を含みやや乱雑なこと、腐植土と完新世火山灰を欠いて凍上抑制層と直接接することから、宅地造成時以降の盛土と推定される。一方、宅地部分に現れた亀裂では、凍上抑制層とみられる均質な細礫混じり火山灰質土を欠いて、盛土とみられる乱雑な火山灰質土が直接現れていることも多い。

噴砂は、家屋の基礎部分やマンホール外周、舗装道路継ぎ目など構造物の境界部に沿って噴出している場合があるが、噴出箇所から数十cm~1m程度の距離まで広がる小規模なものが多い。なお、開口亀裂は一部を除き噴砂を伴っていない。

変動域の北東端付近には、バルジ状隆起が認められる(第22図)。道路から住宅敷地にかけて高さ数十cm程度のアスファルト路面・地盤の隆起として現れている。バルジ前面(斜面下方に面した部分)がやや急傾斜し、隆起頂部に伸長性亀裂が発達するが、亀裂からの噴砂は認められない。

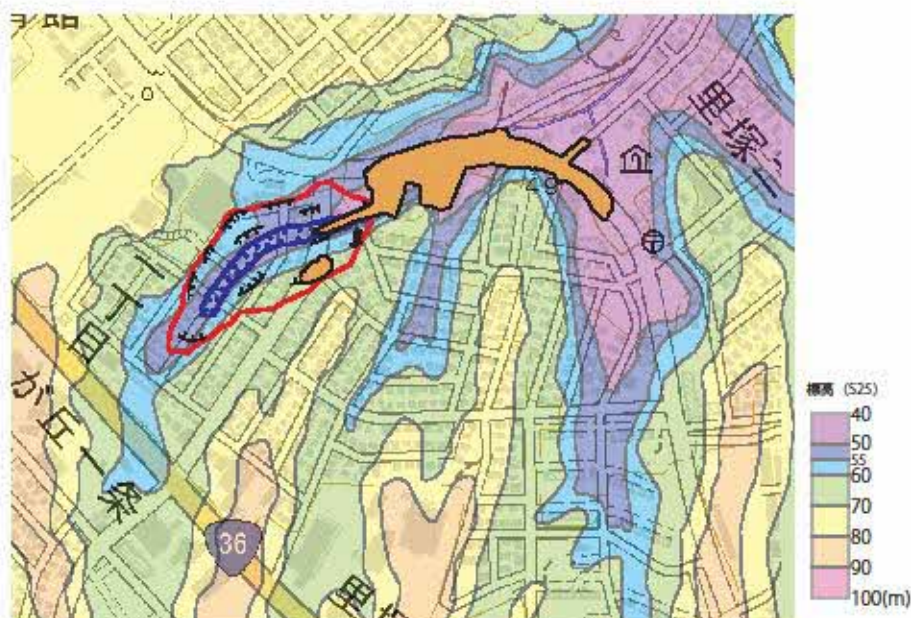
第25図 国土地理院旧版地形図(昭和27年10月30日発行)に基づき復元した、三塚北西部の旧地形(背景地図は、国土地理院の地理院地図)。

凹地状の地盤陥没は、かつての三里川の河道に沿って伸び、三里川が明渠として現れる三塚1条2丁目の手前で消滅している。旧地形と比較すると、標高の高い部分および谷壁斜面の急急線付近には開口亀裂など伸張性の変形が現れ、変形域の斜面下部では伸張性変形が少なくなる一方、局所的にバルジ状隆起など圧縮性の亀裂が現れる。こうした変形様式は、変形域全体の地盤が旧地形の傾斜方向に移動している可能性を示している。

市道を埋積した土砂の起源については、現時点では明らかではない。精密測量を行っていないためあくまで概算だが、凹地状の沈降部における沈降量は数千 $m^3$ なのに対し、土砂堆積域における堆積量は数千~1

万 $\text{m}^3$ (河川沿いにさらに下流へ流出した土砂は含めていないので、堆積域および三里川下流へ流出した土砂量はさらに大きくなる)と見積もられる。土砂の堆積域は凹地状陥没箇所の下方向延長部であることも考慮すると、市道を埋積した土砂は、凹地状陥没箇所の地下浅部から移動した土砂が堆積したものと考えられる。地盤のどの程度の深さで土砂移動が発生したかは明らかではない。ただ、沈降幅はおおむね15～25mと狭いこと、基礎杭を施工していた家屋は周辺の地盤が陥没していても家屋の傾斜、基礎の損傷が皆無ないごく軽微である事例(ただし、対象家屋は凹地の中央部ではなく斜方斜面にあることに留意が必要)を考慮すると、土砂が移動した深度は基礎杭の設置深度より浅い(地表下数m程度?)あった可能性がある。

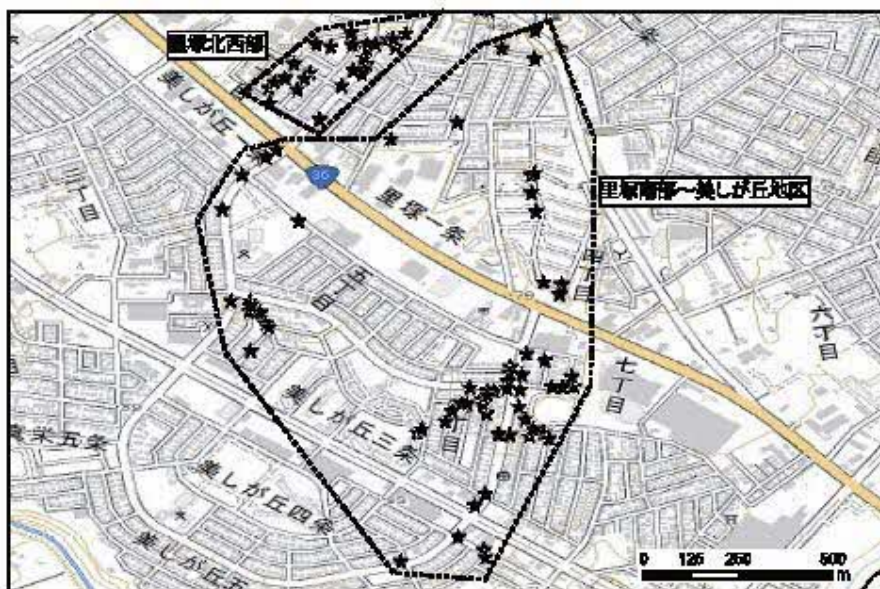
第26図 里塚地区(南部)～美しが丘地区の地表変動分布。黒星は観察地点(背景地図は、国土地理院の地理院地図)。  
Fig. 26 Distribution of surface deformation at southern part of Satoduka area to Utsukushigaoka area. Black star indicate survey points.

2丁目地区で局所的に見られたものと同様、軽石混じり火山灰質砂で構成され、電柱や家屋基礎、公園遊具など構造物と地盤の境界から噴出している。噴砂が顕著に発生した地点では地盤沈下および家屋の傾斜を伴っている。また、美しが丘南公園およびその周辺では、グラウンドの地表に開口亀裂が生じた。開口幅は数mm以下だが、グラウンドを横切って約100mにわた

り、断続的に亀裂が形成されている。美しが丘小学校の北側では、噴砂を伴う路盤陥没が生じた(第27図)。亀裂の方向は北東-南西系で、その北西側が約15~30 cm 程度陥没しており、南西延長は美しが丘小学校の体育館方面へ続く開口亀裂となってグラウンドの地表に現れている。

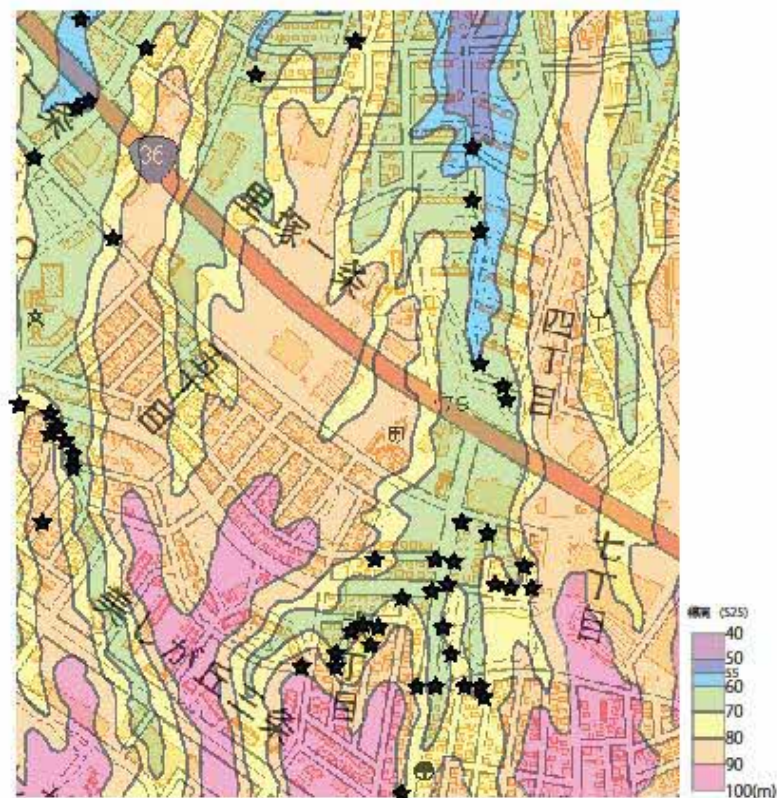
積物からなる火砕流台地である。台地を開析した谷地形に盛土して宅地を造成した経緯も里塚地区と同様である。国土地理院の空中写真によれば、CHO766-C19-24(1976年撮影)およびCHO852-C20-16(1985年撮影)では一部の地区で地形改変がはじまっているものの、HO895-C3-24(1989年撮影)では現在とほぼ同程度の宅地化が完了していることから、宅地化が進んだのは1980年代後半と推定できる。旧版地形図における谷地形と重ね合わせると、噴砂および開口亀裂が発生した箇所は埋没谷地形と概ね重なることがわかる(第28図)。

第28図 国土地理院旧版地形図(昭和27年10月30日発行)に基づき復元した、里塚(南部)~美しが丘地区の旧地形。黒星は地表変動の観察地点(背景地図は、国土地理院の地理院地図)。

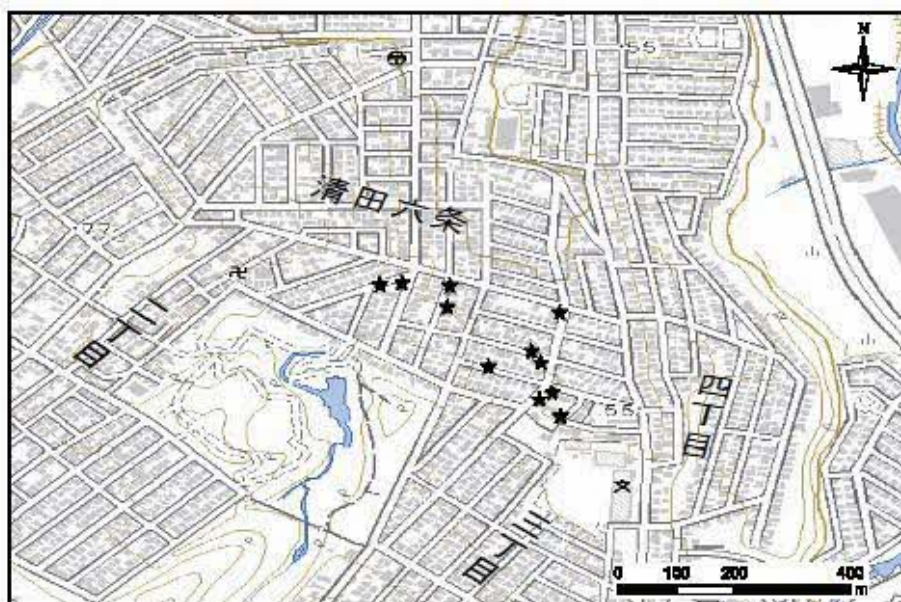
第29図 清田地区の地表変動分布。黒星は観察地点(背景地図は、国土地理院の地理院地図)。  
Fig. 29 Distribution of surface deformation at Kiyota area. Black star indicate survey points.

図)。地盤の沈下が生じた場所では、マンホールの抜け上がり、家屋の傾斜や基礎の損傷といった被害が生じている(第30図)。噴砂も各地で認められる。

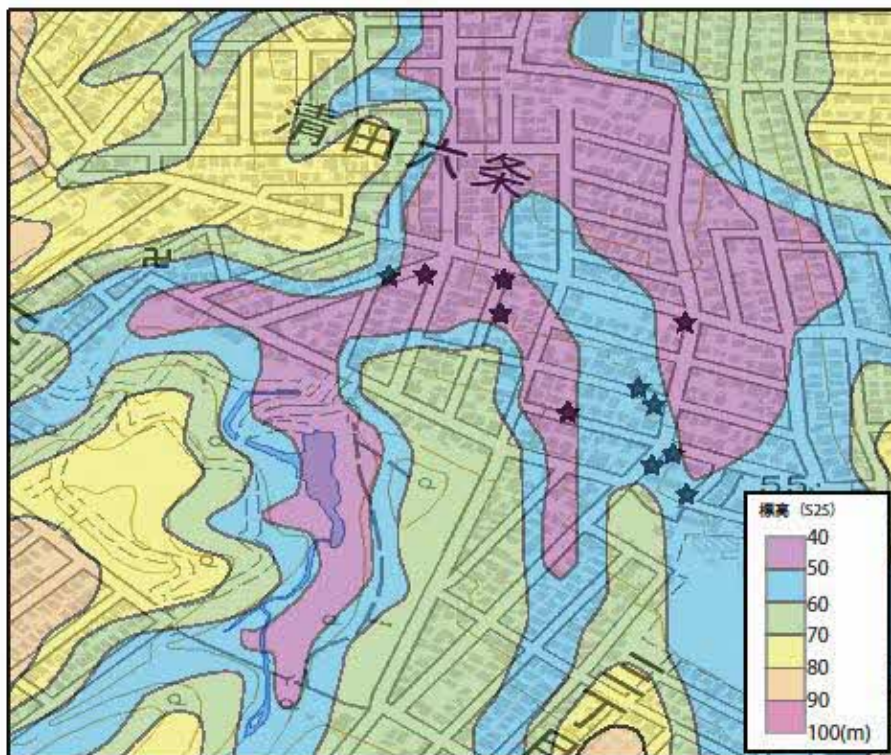
MHO663X-C7-10(1966年撮影)ではすでに大半の地域で地形変化が完了し宅地造成が進んでいることから、宅地化が進んだのは1960年代前半と推定できる。旧版地形図における谷地形と重ね合わせると、噴砂および開口亀裂が発生した箇所は埋没谷地形と概ね重なることがわかる(第31図)。

第31図 国土地理院旧版地形図(昭和27年10月30日発行)に基づき復元した、清田地区の旧地形。黒星は地表変動の観察地点(背景地図は、国土地理院の地理院地図)。

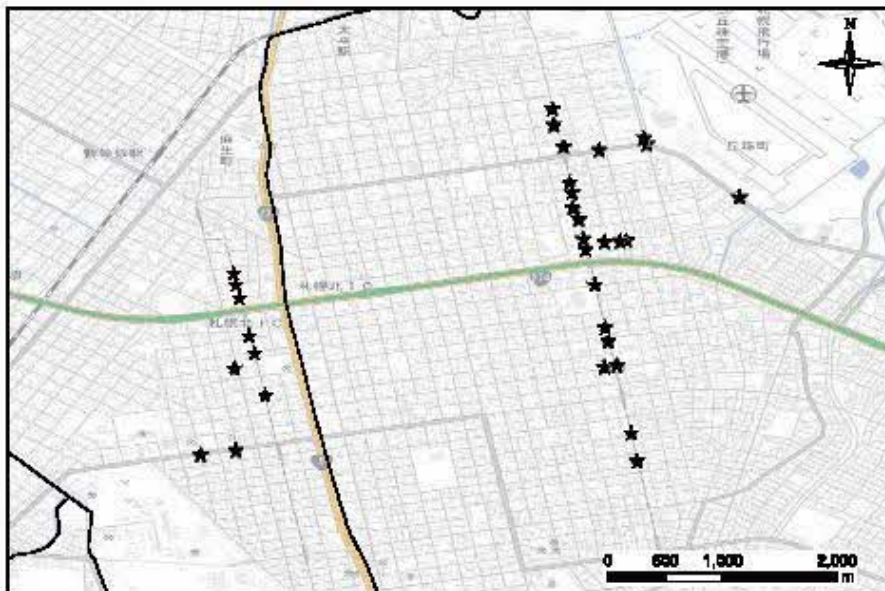
全域でアスファルトの亀裂や局所的な地盤沈下が認められるが、集中して発生したのは東15丁目屯田通である(第32図)。ここでは、北13条～北46条にかけての区間で全域にわたって地表変動が発生しているが、特に顕著だったのは北20条～北46条の区間である。屯田通は中央分離帯を持つ4車線の市道だが、北32条～北34条、北46条付近では、アスファルト舗装面および緑石・中央分離帯の波状変形・陥没が生じた(第32図)。変形は中央分離帯を挟んだ2車線(幅3～5m程度)で発生していることが多く(第33図)、歩道まで達する変形や、歩道のみで発生している事例は少ない。陥没量は、目視で変形が認められない部分と比べると数cm～50cm程度であることが多い。中央分離帯に道路情報板、街灯が設置されている場合、中央分離帯とともにそれらも傾倒している場合がある。道路に面している家屋など建築物については、目視で判るよう

噴砂を伴う場合があること、変形域では断層は認められず広い範囲で液状変形している場合が多いことから、局所的に地盤が液状化していた可能性がある。変形域は屯田通の車道に沿って顕著であり、屯田通の地下浅部に埋設されている設備ないし施工時の埋め戻し土に起因して変形が発生している可能性もあろう。そうした設備としては、水道管やガス管(変形箇所では水道管の損傷を伴うことがある)、地下鉄東豊線(北13条～北42条)があげられるが、現時点ではそれらと地表変動の因果関係は明らかではなく、今後の調査が待たれる。

第32図 札幌市東区～北区にかけての地表変動分布。黒星は観察地点(背景地図は、国土地理院の地理院地図)。  
Fig. 32 Distribution of surface deformation at Higashi-ku to Kita-ku, Sapporo City. Black star indicate survey points.

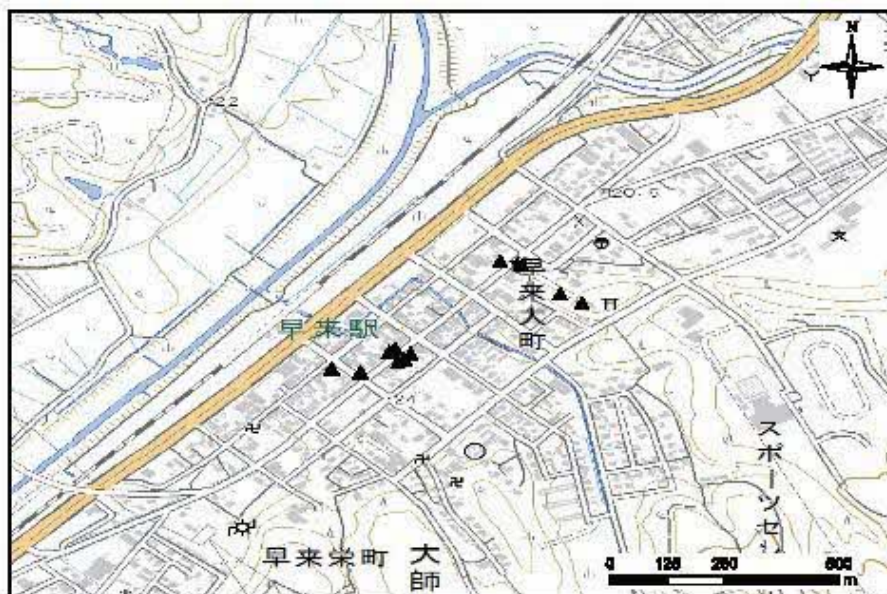
建築物の倒壊・損傷は特に安平町・むかわ町で目立っている。安平町では、JR 早来駅の周辺(早来町)で家屋・建築物の倒壊が発生した(第36図)。観察した3棟のうち2棟は石造倉庫として建てられたものである。いずれも木造で壁面に石材(札幌軟石か)を利用した2階建だが、1棟は2階部分が完全に崩壊(第36図)、もう1棟は2階部分の壁面が崩壊している。残り1棟も木造家屋であり、倒壊こそ免れているものの壁材とし

第35図 安平町早来における建築物被害分布。黒三角は観察地点(背景地図は、国土地理院の地理院地図)。  
Fig. 35 Distribution of damaged structures at Hayakita, Abira Town. Black triangles indicate survey points.

て利用していたレンガが崩落し家屋が著しく傾斜している(第37図)。このほかにも、モルタル外壁の剥離(第38図)など、倒壊に至らないまでも大きく損傷した家屋が認められる。これらは半径100m程度のごく狭い範囲に集中しているが、国土地理院空中写真や旧版地形図からは、旧河道、沼沢地、湿地など液状化しやすい箇所ではなく、噴砂や路面の陥没・波状変形も認められない。倒壊家屋に隣接する比較的新しい家屋には、目視できるような損傷はみられない。早来神社では、社殿が倒壊に至っている。ここでは斜面に開口亀裂が形成され斜面下部では圧縮亀裂およびそれに伴う地盤の隆起が認められる(第39図および第40図)ことから、神社が建っている段丘地形の縁辺で小規模な地すべりが発生したと推定される。

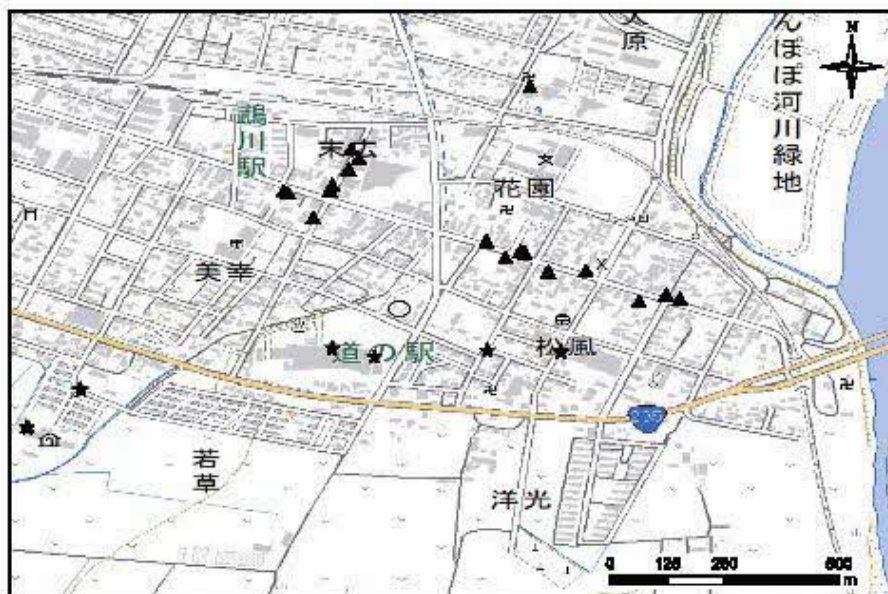
むかわ町もまた、建築物の倒壊・損傷が多発した地域である。倒壊家屋が集中するのは、旧国道に面した花園地区および美幸地区、末広地区である(第41図)。また、汐見地区でも農家の倉庫に倒壊被害が認められた。被害をうけた家屋はいずれも古い木造家屋であり、北西-南東方向へと傾倒、倒壊している場合が多い(第42-44図)。一方、倒壊家屋に隣接する比較的新しい家屋には、目視できるような損傷はみられない。倒壊家屋周辺では噴砂や顕著な地盤沈下・路面の波状変形は認められない。

第41図 むかわ町における建築物被害分布. 黒三角は観察地点(背景地図は, 国土地理院の地理院地図).  
 Fig. 41 Distribution of damaged structures at Mukawa Town. Black triangles indicate survey points.
