○道路附属物定期点検入力システム（イメージ）

## 付録1 一般的構造と主な着目点

## 付録2 判定の手引き

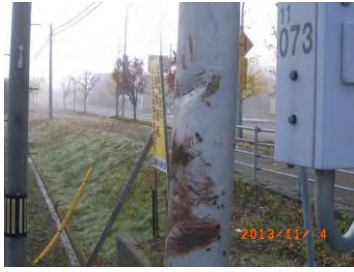
写真番号	写真1

部材名 (点検箇所)	支柱 (支柱本体)		
損傷の種類	き裂		
健全性の診断	点検時 (調査時)		III
	措置後		
調査(方針)	詳細調査の実施		
措置(方針)	措置 年月日		年 月 日
備考欄	き裂が生じているがその深さは不明である

- 点検ができなかった部位 :
  - ・ 近接目視により全て実施
- 点検ができなかった理由
- その他特記事項
  - ・ 支柱本体にき裂の発生 (Ⅲ) が認められるが、その深さは不明であるため、詳細調査として探傷試験を行う必要がある。
  - ・ 路面境界部 (GL-0mm) の腐食 (Ⅲ) や支柱内部の滞水 (Ⅲ) が認められたため、掘削調査によりGL-40mmの状況を確認するとともに肉厚測定を行う必要がある。
  - ・ 支柱継手部のボルトを再設置のうえ締め付けを行ったため、1年後の定期パトロール時にゆるみの有無について確認する必要がある。

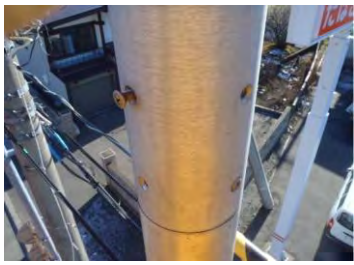
写真番号	写真3

部材名 (点検箇所)	支柱 (支柱継手部)		
損傷の種類	ゆるみ・脱落		
健全性の診断	点検時 (調査時)		IV
	措置後		I
調査(方針)			
措置(方針)	ボルト再設置		措置 年月日
備考欄	ボルトの脱落が確認されたため、点検と同時に再設置・締め付けを実施

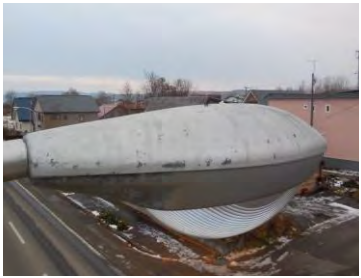
写真番号	写真4

部材名 (点検箇所)	灯具 (灯具)		
損傷の種類			
健全性の診断	点検時 (調査時)		I
	措置後		
調査(方針)			
措置(方針)	措置 年月日		年 月 日
備考欄	現時点で健全である

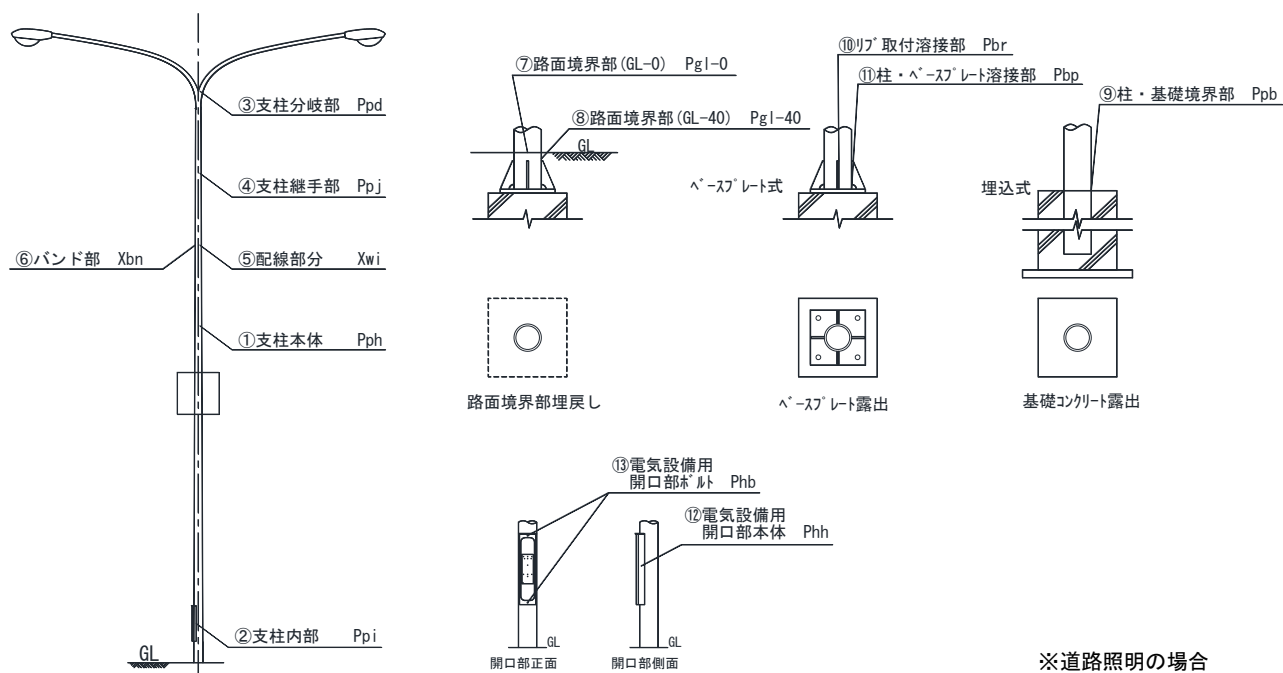
### 1. 1 支柱

- ・ 支柱本体
- ・ 支柱内部
- ・ 支柱分岐部（Y型のみ）
- ・ 支柱継手部
- ・ 配線部分
- ・ バンド部
- ・ 路面境界部（GL-0mm）
- ・ 路面境界部（GL-40mm）
- ・ 柱・基礎境界部
- ・ リブ取付溶接部
- ・ 柱・ベースプレート溶接部
- ・ 電気設備用開口部本体
- ・ 電気設備用開口部ボルト

- ・各溶接部は、疲労き裂が生じやすい。
- ・支柱継手部の内部に接合用リングを設置している場合、支柱の結露等により支柱内部から腐食することがある。
- ・路面境界部及び柱・基礎境界部の腐食は、突然の倒壊を起こす要因になるため特に注視する必要がある。
- ・電気設備開口部のパッキンの劣化や通気孔につまりがあると、支柱内部の滞水及び腐食が生じやすい。また、滞水が見られる場合には、損傷が急速に進展することがある。

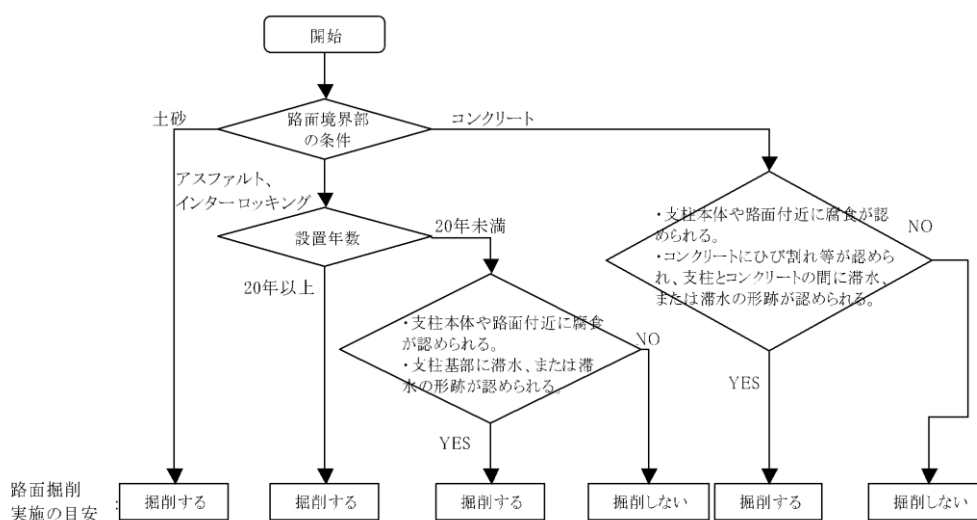
### <参考>

支柱内部が滞水している、又は滞水の形跡がある場合は、雨水が入らないようパッキンの交換等を行うことが望ましい。

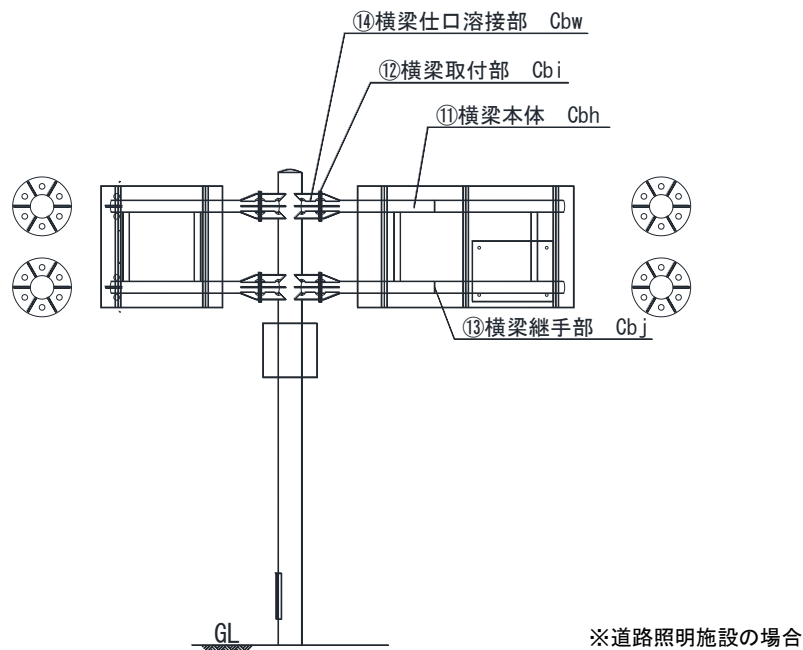
## 1. 2 横梁

- ・ 横梁本体
- ・ 横梁取付部
- ・ 横梁継手部
- ・ 横梁仕口溶接部

- ・ 各溶接部は、疲労き裂が生じやすい。
- ・ 横梁取付部は、振動によりボルトのゆるみ・脱落が生じることがある。

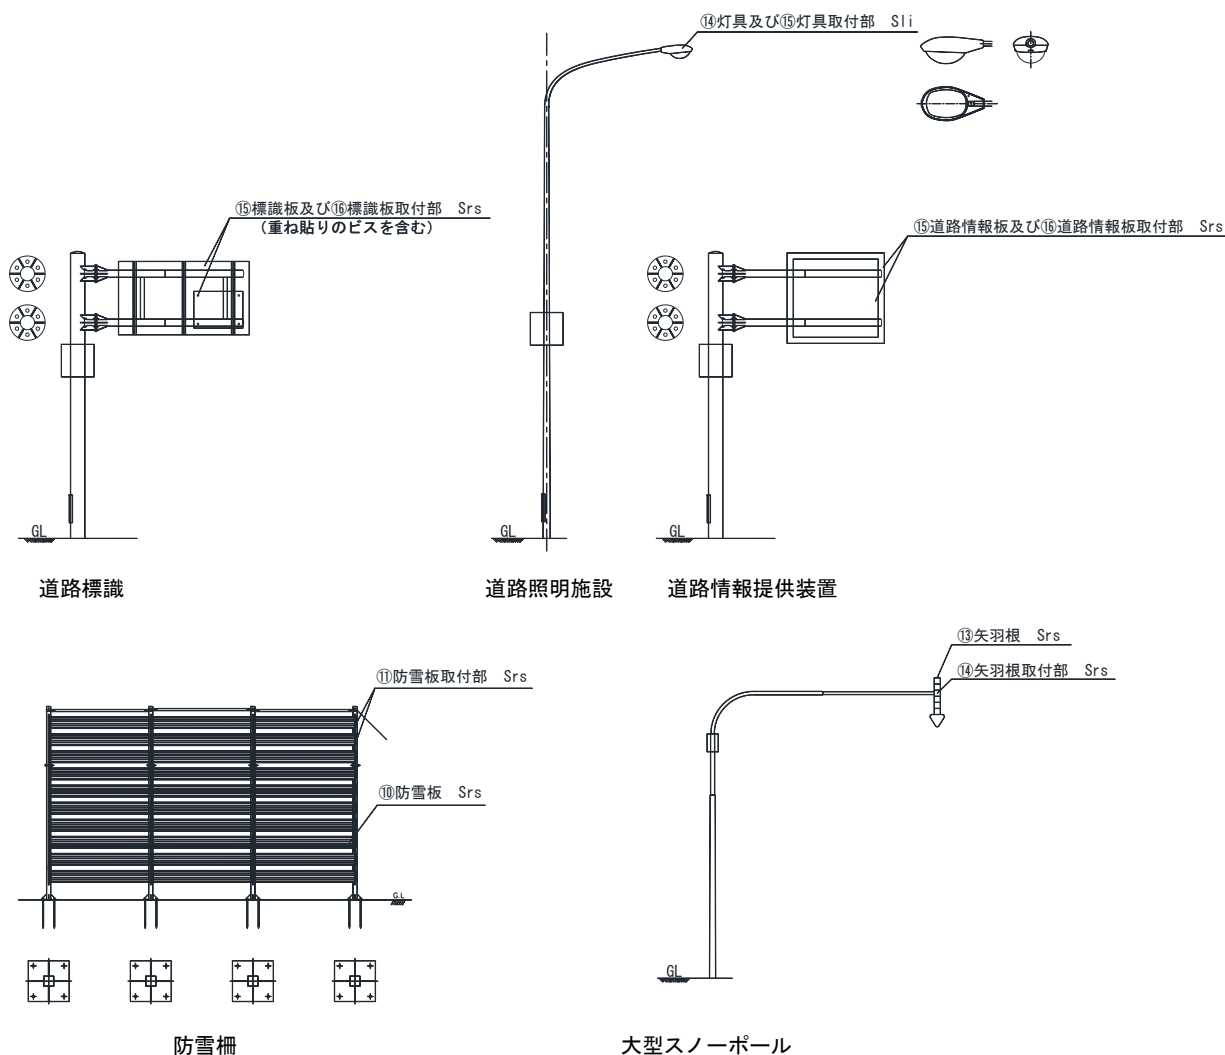
## 1. 3 標識板、灯具、道路情報板、防雪板及び矢羽根

- ・ 標識板及び標識板取付部
- ・ 灯具及び灯具取付部
- ・ 道路情報板及び道路情報板取付部
- ・ 防雪板及び防雪板取付部
- ・ 矢羽根及び矢羽根取付部

- ・ 標識板取付部、灯具取付部、道路情報板取付部、防雪板取付部及び矢羽根取付部は、振動によりボルトのゆるみ・脱落が生じることがある。
- ・ 標識板などに車両接触痕がある場合、取付部等に著しい変形やき裂が生じていることがある。
- ・ 標識板などに重ね貼りした場合、ビス・ブラインドリベットの腐食や繰り返し振動の影響でブラインドリベット頭部の破損欠落を生じることがあるため、特に注視して点検する必要がある。
- ・ ヒンジ構造で標識板などを吊り下げている構造（吊下式）については、標識板などが落下する事案が発生していることから、接合部の点検に特に注視する必要がある。

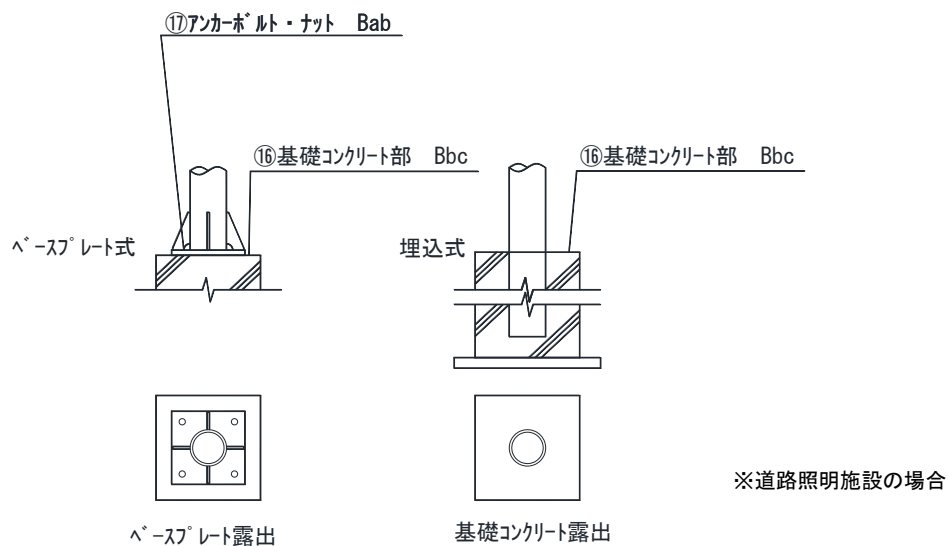
## 1. 4 基礎

- ・基礎コンクリート部
- ・アンカーボルト・ナット

- ・アンカーボルト・ナットは、振動の影響でゆるむことがある。
- ・基礎コンクリートは、振動や雨水の滞水等の影響により、ひびわれや剥離が発生する場合があります。

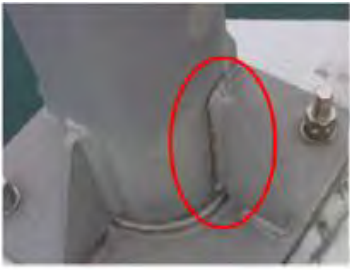
支柱基部（リブ取付溶接部）		
IV

備考
	例：リブ取付溶接部全体にき裂が発生している場合	<p>■応力の繰返しを受ける支柱基部のリブ取付溶接部などでは、き裂が支柱本体に進展した場合には、支柱の破断、倒壊のおそれがあるため、直ちに緊急的な対応を行うべきと判断できることがある。</p>

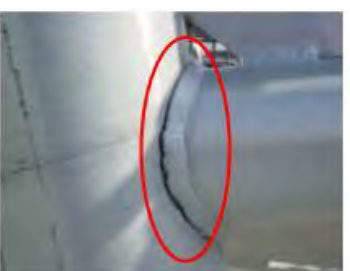
支柱基部（リブ取付溶接部）		
IV

備考
	例：横梁継手部の溶接部にき裂が発生している場合	<p>■横梁継手部におけるき裂は、風や振動などによる応力の繰返し作用によるき裂の進行により破断、落下のおそれがあるため、直ちに緊急的な対応を行うべきと判断できることがある。</p>
