## 第3章 環境保全計画

### 3-1 環境保全の現状と課題

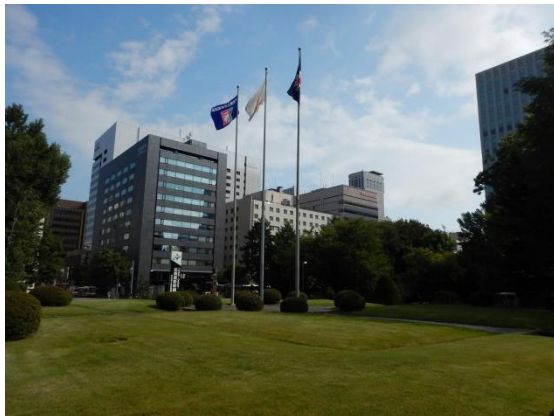
図 3-3 開拓使札幌本庁本庁舎跡

縁石で区切られた計画区域内には芝生が植えられ、環境が良好に維持されている。北側の開拓使札幌本庁本庁舎跡には国旗等の掲揚塔及び史跡範囲の説明台が設置されているが、その他に赤れんが庁舎以外の建造物や工作物、環境物件などは見られない。赤れんが庁舎に近接してアカエゾマツなどが植えられているが、芝生とともに手入れが行き届いている。環境保全における大きな課題はない。

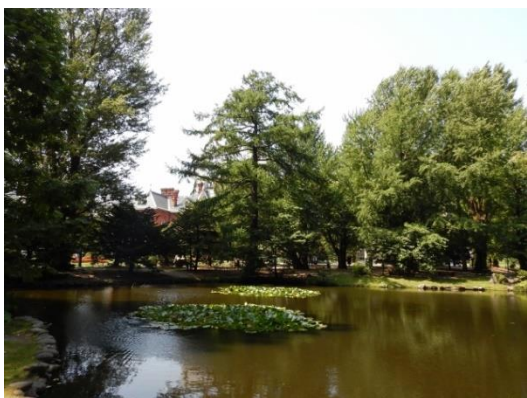
図 3-6 赤れんが庁舎前庭（北側）

北海道庁本庁舎構内には、良好な自然環境がよく残っている。特に前庭は、「北海道自然環境等保全条例」において、市街地における貴重な緑地として「道庁本庁舎前庭環境緑地保護地区」に指定され、保全が図られている。前庭には約 100 種、1,000 本の樹木が植えられ、季節ごとの景観を楽しむことができる。

しかし、樹木は大きく育ち倒木などの台風被害も発生している。また大きく育った樹木が通りからの視認性の低下を招き、象徴的な高さを誇っていた赤れんが庁舎への眺望が阻害されている。
