畑の作物が食べられた・枯れた・腐った!

「ほっかいどう原子力環境だより」VOL.148 編集・発行/北海道原子力環境センター総務課
令和5年9月発行 〒045-0123 岩内郡共和町宮丘261番地1 電話(0135)74-3131

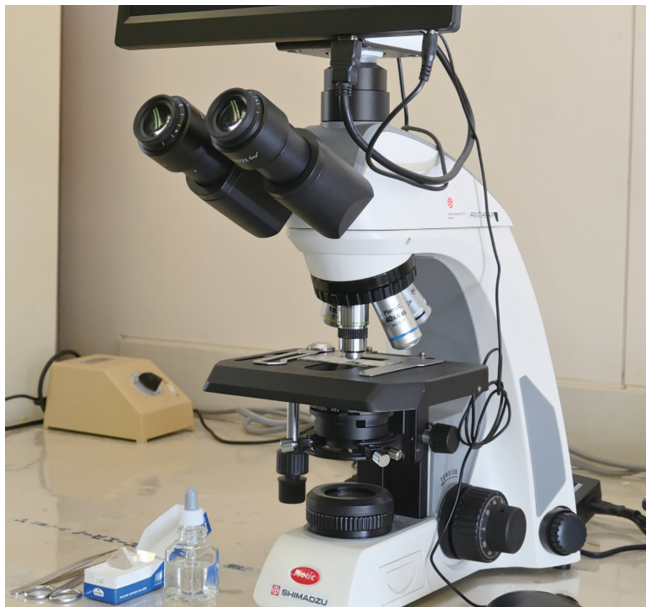
写真1.拡大して観察できる生物顕微鏡

このような場合、ルーペ(虫メガネ)や顕微鏡で拡大して観察して特定しています。顕微鏡はいくつかの種類がありますが、私たちがよく利用するのは、実体顕微鏡と生物顕微鏡(写真1)です。実体顕微鏡は見たいものを前処理することなくそのまま簡単に拡大できるので、小さい虫を観察するのに適しています。生物顕微鏡は光を透かして観察する特徴から、薄い切片(プレパラート)を作成します。このような前処理が必要でやや面倒ですが、最高で1,000倍

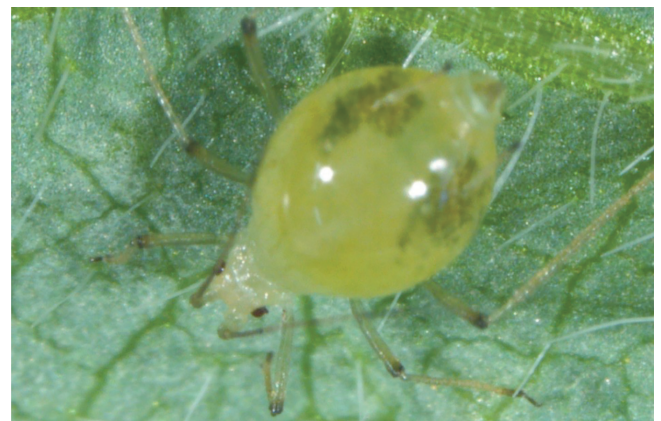
写真2.実体顕微鏡で見たアブラムシ

くらいまで拡大することができます。写真2は実体顕微鏡で拡大したアブラムシで、写真3はイネいもち病と生物顕微鏡で観察した病原菌の孢子です。このように大きく拡大することで、ようやく病虫害の特徴が分かり種類が特定できるようになります。

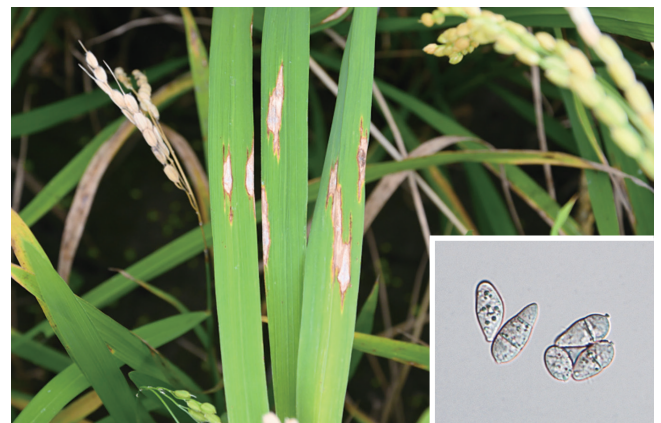
写真3.イネいもち病と病原菌の孢子(右下、長さ約0.02mm)
