# 堀株川 広域河川改修事業

小樽建設管理部

河川事業

# 盃漁港 漁港施設機能強化事業

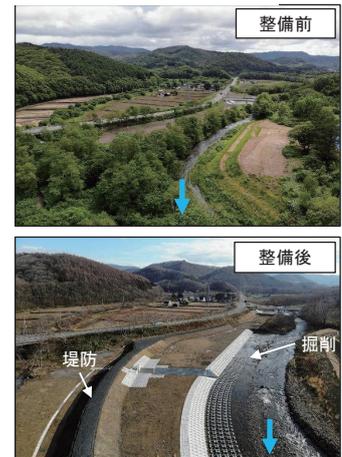
### 《改修事業の整備状況》

事業延長 : L=17.4km  
 事業期間 : 昭和41年度～令和10年度(予定)  
 全体事業費 : 約223億円  
 事業内容 : 築堤工、掘削工、護岸工、樋門工など
