くまうしみかげ 熊牛御影線(十勝橋) 橋梁架替整備事業

帯広建設管理部
道路事業

ペケレベツ川大規模特定砂防事業

帯広建設管理部
砂防事業

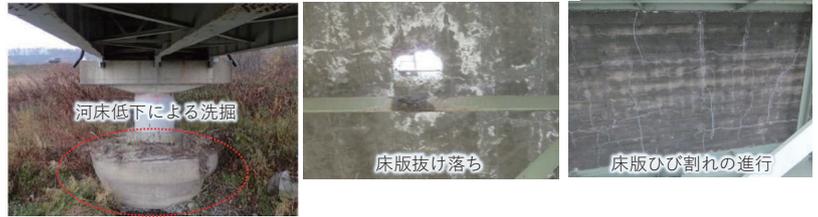
《老朽化進行状況》

一般道熊牛御影線は、道央圏と道東圏を結び国道38号線及び国道274号線を補完する幹線道路です。現橋は長年の河床低下により洗掘を受け、橋梁の安定性が低下しています。また、老朽化が進行して床版などの損傷が進行し、早急な架替が必要となりました。また、現橋は幅員が狭小であり、大型車のすれ違いも困難な状況です。これらの課題を解消し、安全・安心な通行を確保するため、十勝橋の架替を実施するものです。

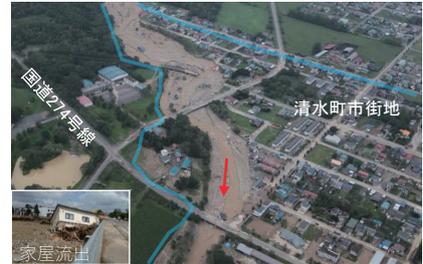
《写真:H28台風災害の氾濫状況(清水町市街地)》

ペケレベツ川は北海道上川郡清水町にある溪流で、保全対象として人家427戸及び清水町役場、清水町保健福祉センター、西十勝消防組合消防本部、清水赤十字病院、JR根室本線、国道38号等の重要施設が多数あります。流域内は、H28台風に伴う山腹崩壊・溪岸崩壊により多くの不安定土砂が堆積しており、今後の豪雨等により流下し保全対象に被害をもたらすおそれがあることから、土砂災害防止対策を推進します。
