おしゃまっぶ 釧路町老若舞 急傾斜地崩壊対策事業

釧路建設管理部
急傾斜地事業

はまなかいかん 浜中海岸 高潮対策事業

釧路建設管理部
海岸事業

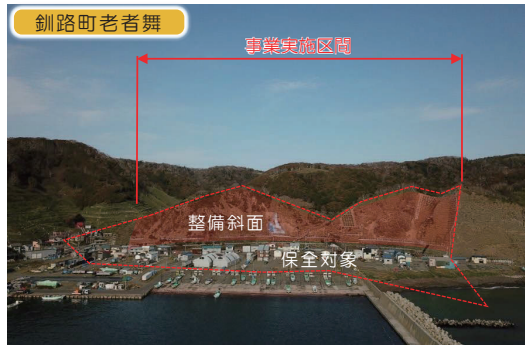
《写真：事業実施区間全景》

釧路町老若舞地区は、釧路町老若舞に位置する、がけ高31m~55m、勾配約37° ~ 56° の急傾斜地です。保全対象として、人家23戸、町道230mを有し、一部斜面で安全対策がなされているものの、過年度に斜面崩壊が発生していることから、釧路町及び地域住民から対策の要望が強い箇所です。こうした状況から急傾斜地の崩壊による災害から地域住民の生命や財産等を守るため、急傾斜地崩壊防止施設の整備を推進しています。

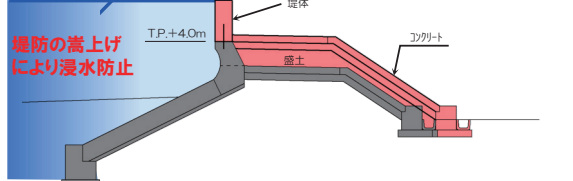
《対策後》

事業延長：L=7.614km
事業期間：令和4年度~令和13年度(予定)
全体事業費：約37億円
事業内容：堤防L=7,614m、水門N=1基、乗越道路等
