道有施設における石綿含有保温材等点検マニュアル〈第2版〉

平成28年11月4日

平成29年3月31日改訂

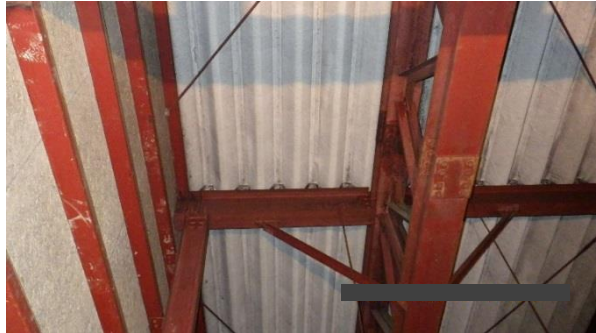
(なお、屋根用断熱材として「屋根用折板裏石綿断熱材」があるが、「道有施設の吹付けアスベスト対策の考え方」により調査済みのため、本マニュアルの点検対象からは除く。)

屋根用折板裏石綿断熱材

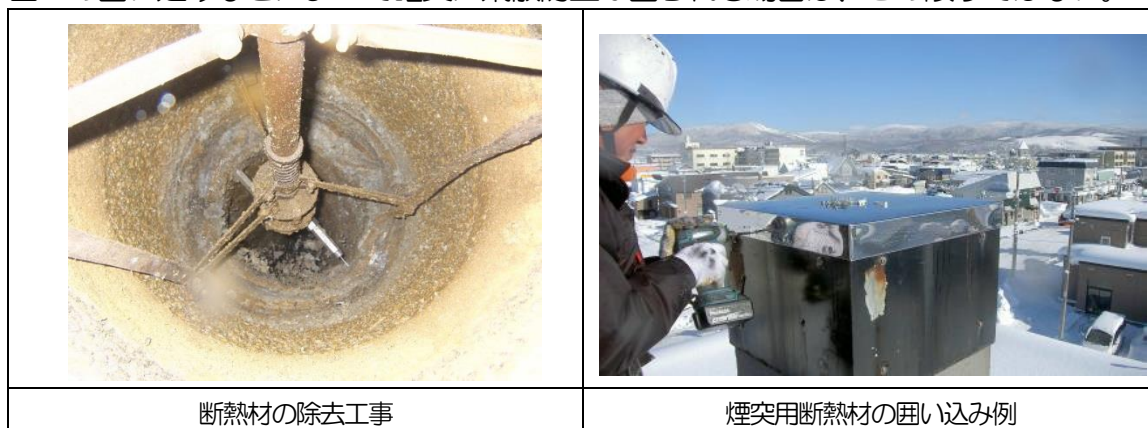
早急に除去を行うものとする。ただし、煙突を使用していない場合で、煙突上部や灰出口の囲い込みなどによって確実に飛散防止が図られる場合は、この限りではない。

断熱材の除去工事

煙突用断熱材の囲い込み例
