名寄市南児童クラブ

■所在地	名寄市西6条南12丁目55番地	■木材使用量	44.06 m ³ (構造材)
■設置者	名寄市	(うち地域材)	44.06 m ³ (構造材)
■構造	木造平屋建	■使用樹種	トドマツ、カラマツ
■延床面積	307.22 m ²

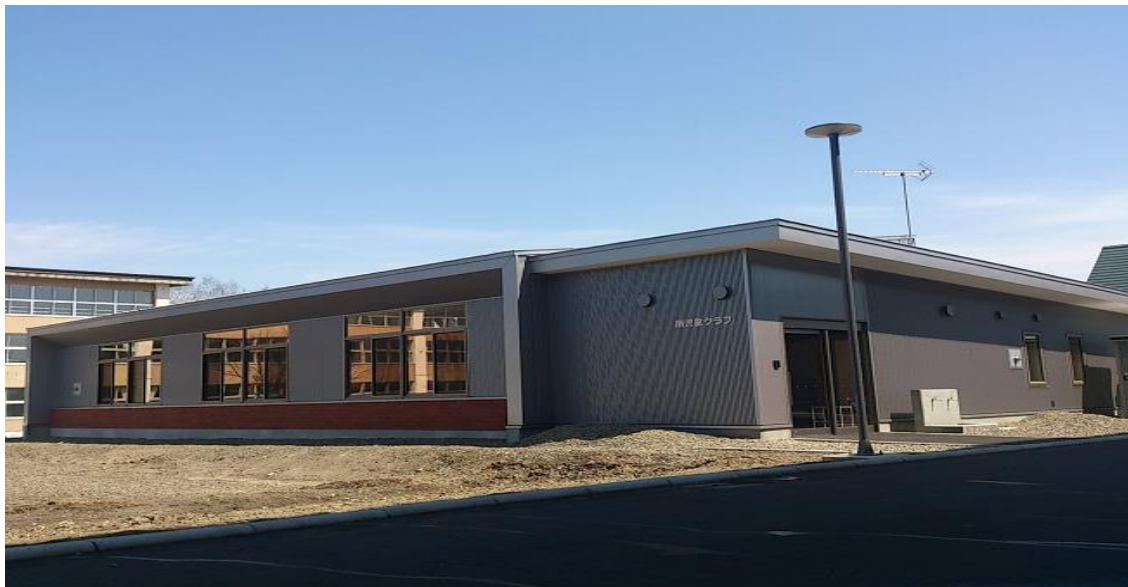
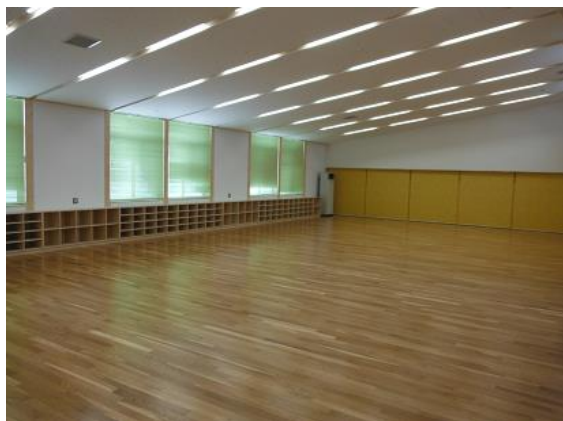
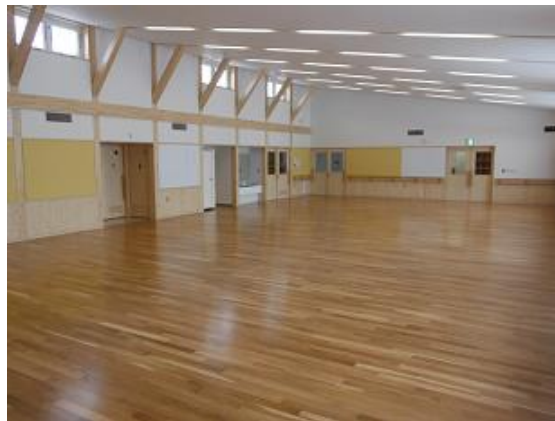
外観は、隣接する小学校に使われている鋼板を外壁に貼ったほか、色彩も共通化して一体感を強調しています。内観は木のぬくもりを感じる空間づくりを図るため、大空間となるプレイルームは床材や腰壁、家具を板貼りにし、西側の大きな開口と東側上部の高窓により自然通風や採光できるよう天井高を確保しています。

プレイルームの柱を集成材として木質感を生かし、腰壁に羽目板を貼るなど内装木質化の工夫を施しました。地域材の優先と産地報告を特記仕様書に示しましたが、条件を満たす優良な地域材の確保に苦労しました。
