## D) 茂津多ゾーン

## E) 岩内ゾーン

## F) 積丹半島ゾーン

## G) 奥尻ゾーン

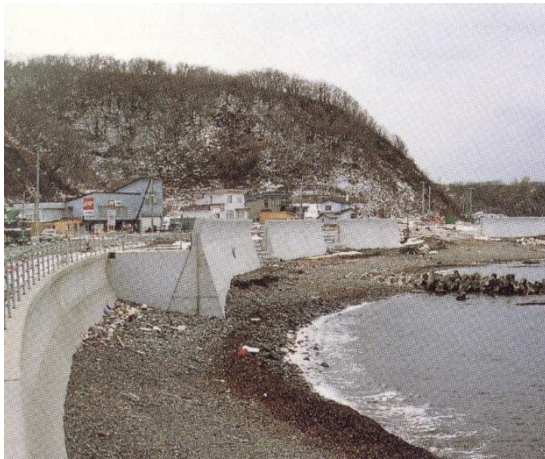
堤防

防護面の特性：北海道南西沖地震津波により甚大な被害を受け、広範囲にわたり堤防が整備されている。  
環境面の特性：岩礁の間にポケットビーチが点在する景観である。オジロワシ、オオワシなどの貴重な鳥類が生息している。海岸に漂着する流木やゴミにより景観が悪化している。  
利用面の特性：釣り、海水浴が行われている。特に釣りが盛んな地域である。

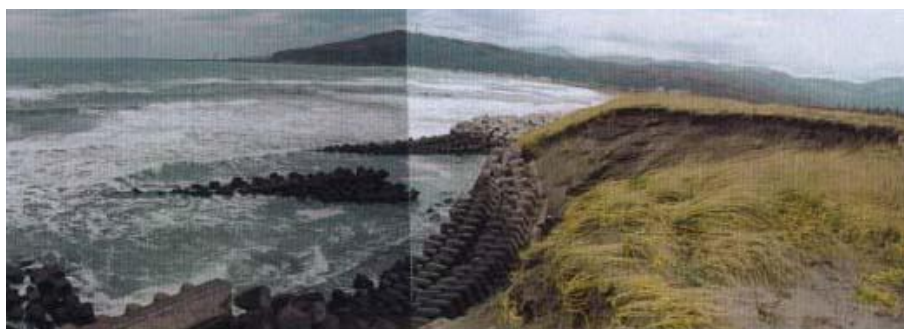
砂浜の侵食

防護面の特性：海岸侵食および波浪による越波被害が生じている。
